**RAPORTTI ÖLJYLLÄ PILAANTUNEEN MAA-ALUEEN  
KUNNOTAMISESTA SIPOOSSA TAASJÄRVENTIEN  
MUUNTAMOLLA ( TASTRÄSK 2 )**

**24.7.2007**

**PS-Palosaneeraus Oy**

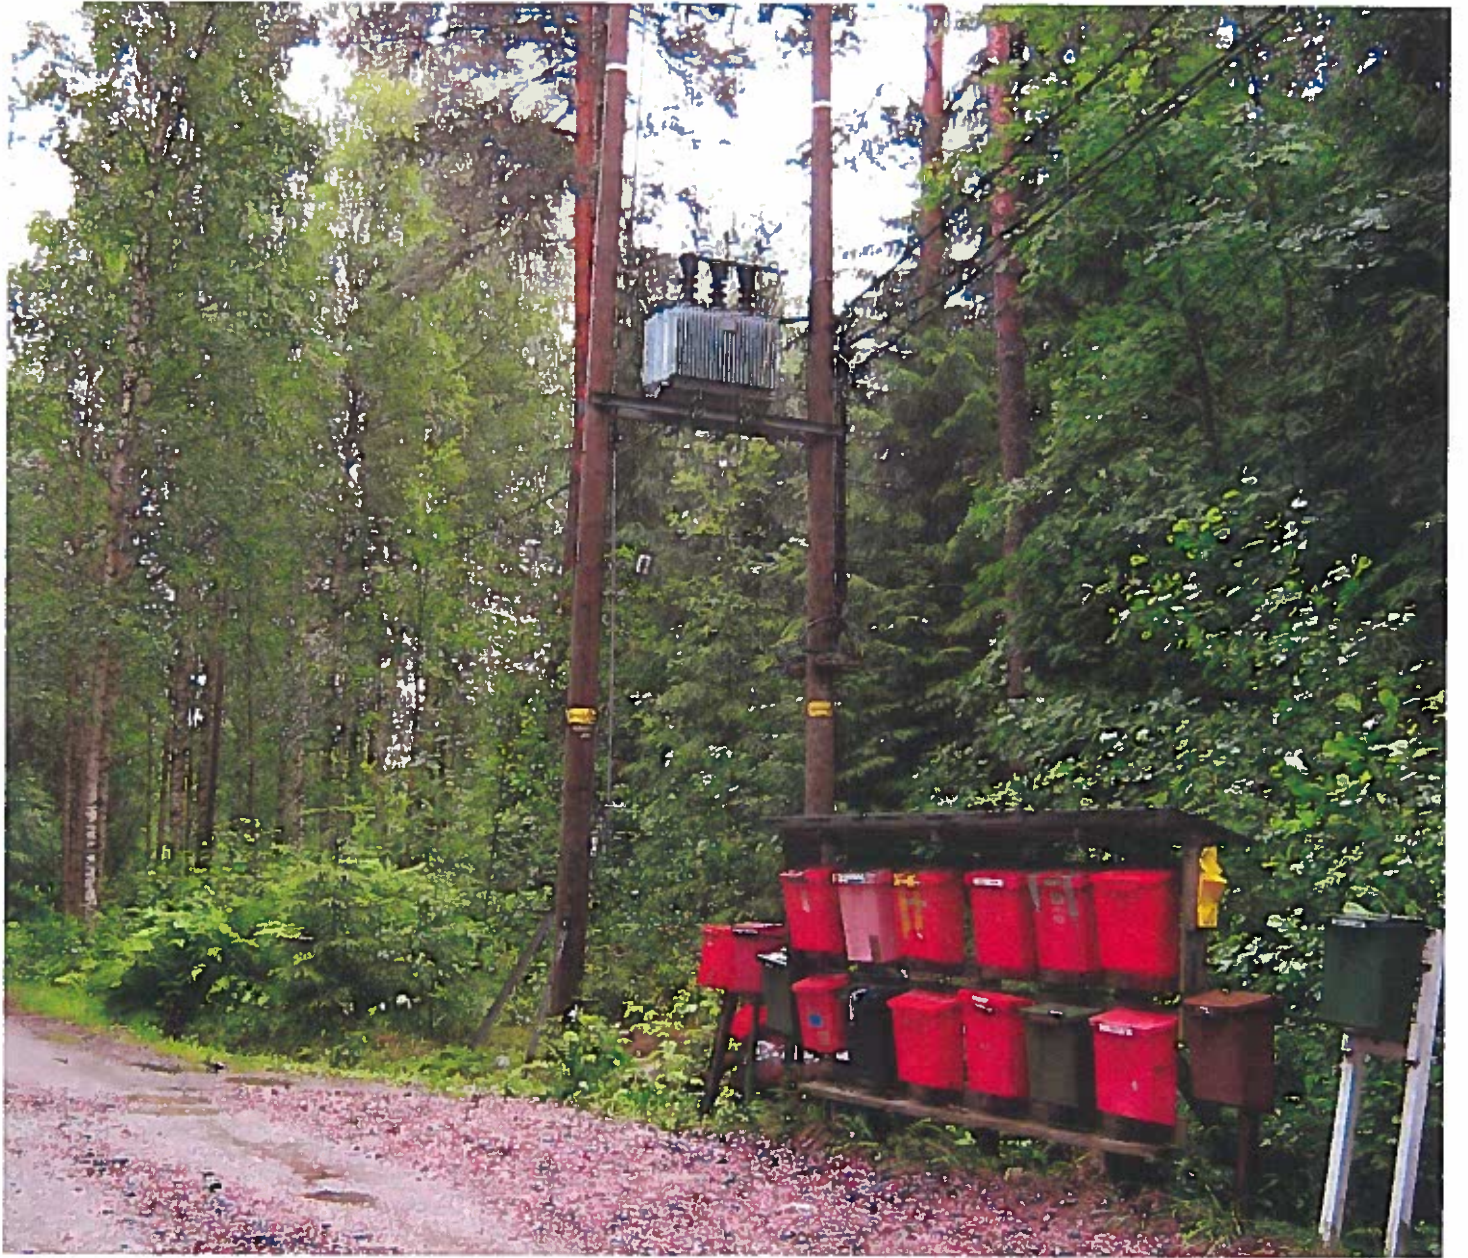
**Kuva 1**

Kohde on muuntajan alla oleva maaperä. Muuntaja ( Tasträsk 2 ) sijaitsee aivan tien vieressä kallioon kiinnitettynä. Kuva 1.

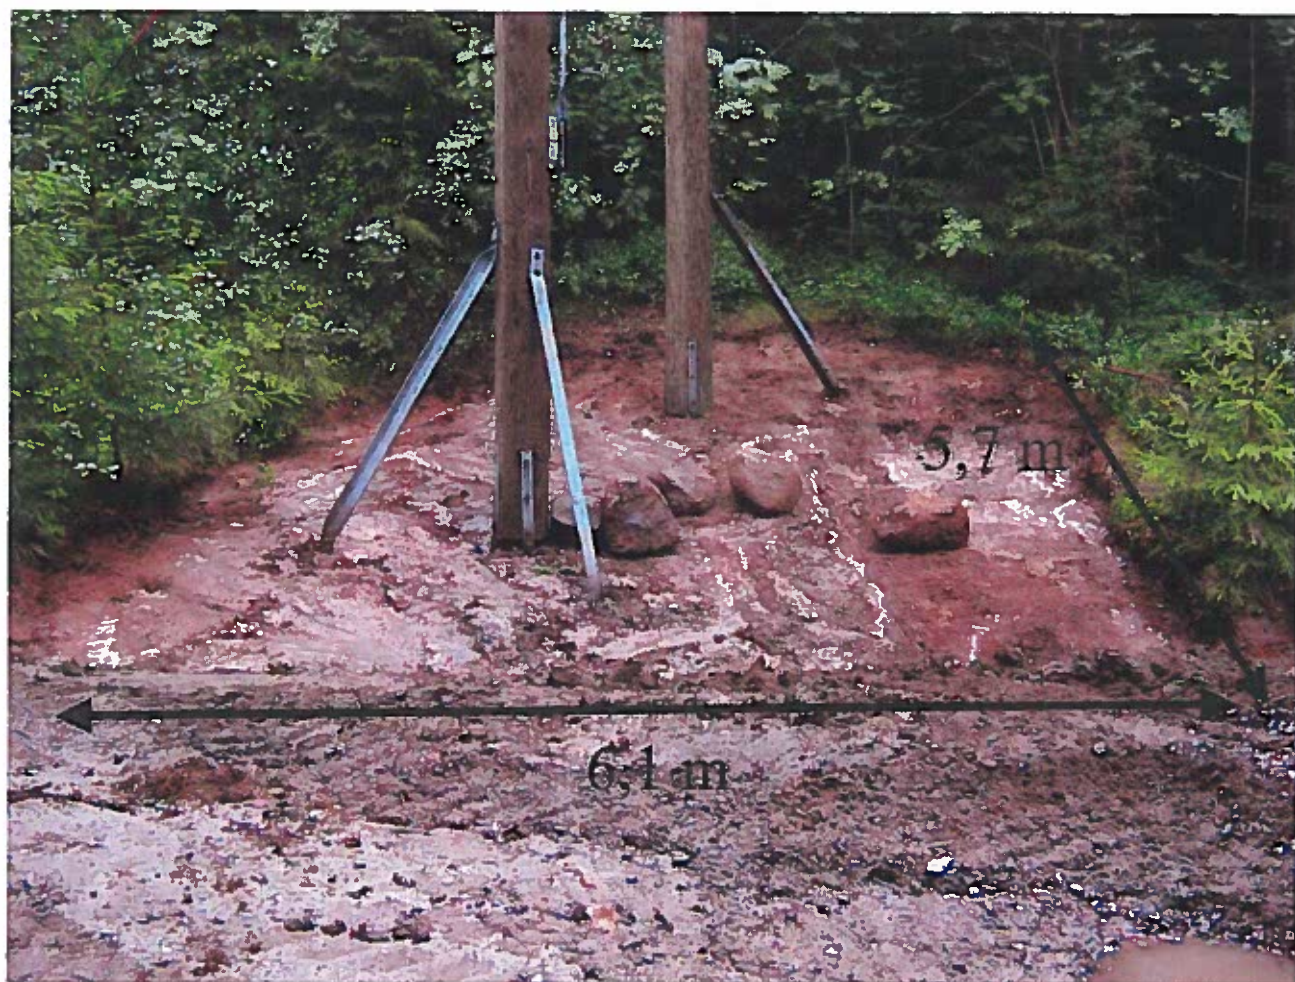
## Kuva 2

Kaivannon mitat näkyvät kuvassa 2

Muuntaja sijaitsee loivasti tielle päin viettävällä kalliolla. ( Kuva 2 ) Kaivannon pohja oli kokonaan kalliota. Kaivannon syvyys tien puolelta oli 56 cm.

Kaivanto täytettiin puhtaalla maa-aineksella heti sen jälkeen kun kenttämittarilla oli todettu kaivanto puhtaaksi. Tämä jouduttiin tekemään siksi, että kaivanto ulottui aivan kapean tien reunaan ja avoimena siinä olisi ollut sortumavaara.
