WO-00775634  
25.10.2019

# Kuntoarvioraportti

Singsing  
Iso Kylätie 39  
04130 Sipoo

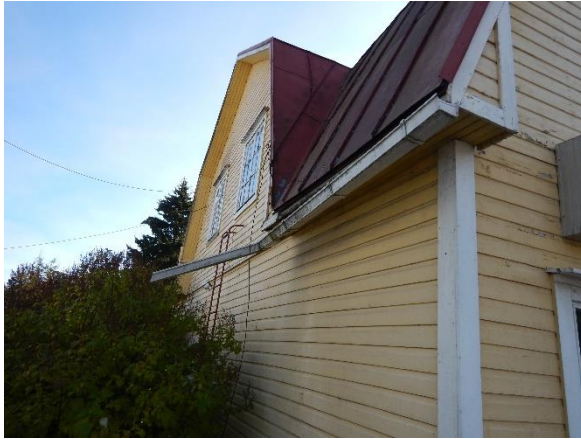
Kuva 7. Ainoastaan rakennuksen pohjoispäädyssä on kattokourut ja lyhyt ulosheittäjä.

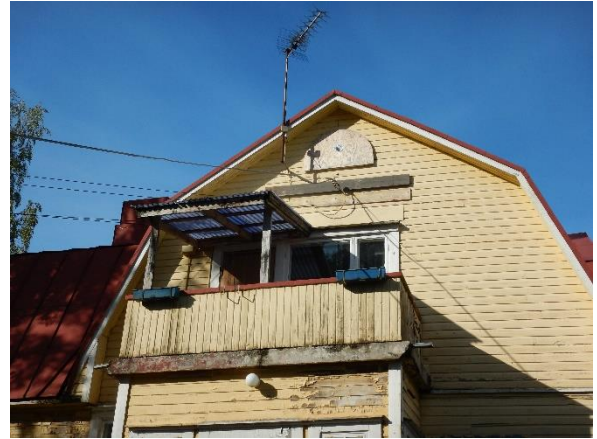
Kuva 8. Parvekkeelta katolta vesi valuu vapaasti sadevesikourusta.

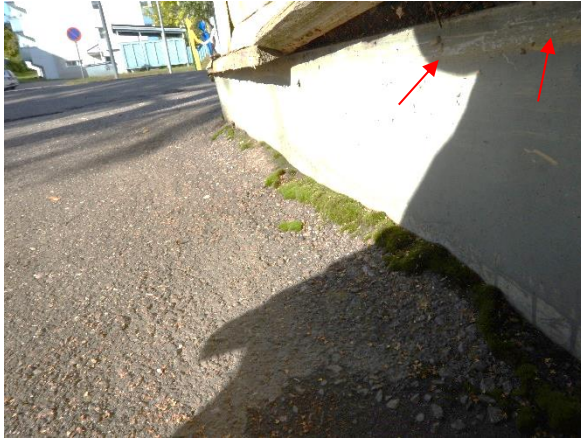
- Sokkelirakenteet ovat monin paikoin jääneet maanpinnan alapuolelle ja ryömintätilallisen alapohjan tuuletusluukut ovat peittyneet.
- Betonirakenteisessa sokkelissa on jälkiä pitkäkestoisesta kosteusrasituksesta.
- Rakennus on merkittävästi painunut Iso Kylätien puolella.

Kuva 9. Rakennuksen eteläpäädyssä asfalttipinnoite rajoittuu sokkeliin. Asfalttipinnoitteen päällä on sammalkasvustoa. Sokkelin pinnassa on jälkiä pitkäkestoisesta kosteusrasituksesta.

- Tarkastuksessa tehtyjen havaintojen perusteella rakennuksen kantavat rakenteet ovat jo niin vaurioituneet, että korjaustoimenpiteisiin ryhtyminen ei ole enää taloudellisesti kannattavaa.

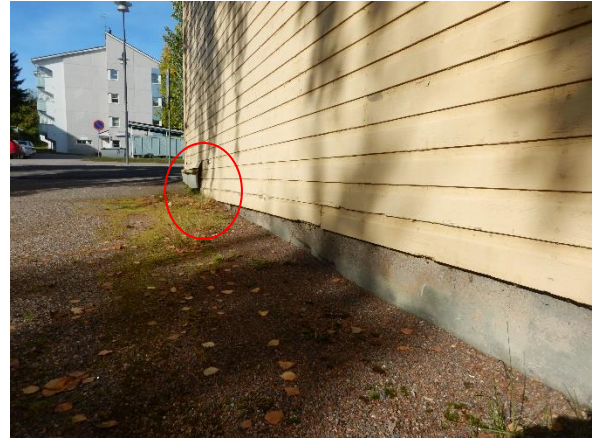
Kuva 10. Sokkeli on osittain jäänyt maanpinnan alle rakennuksen eteläpäädyssä.

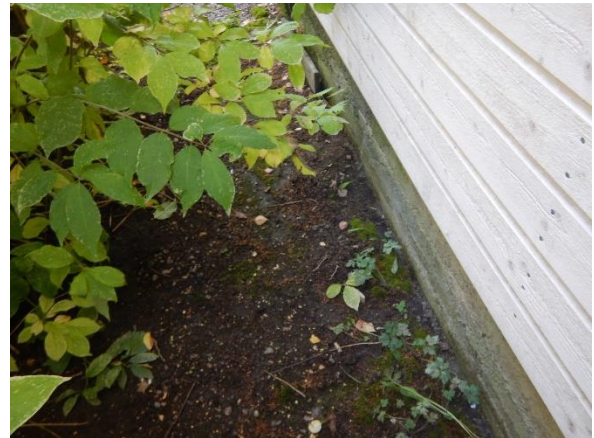
Kuva 12. Rakennuksen pohjoispuolella sokkelissa on havaittavissa sammalkasvustoa.

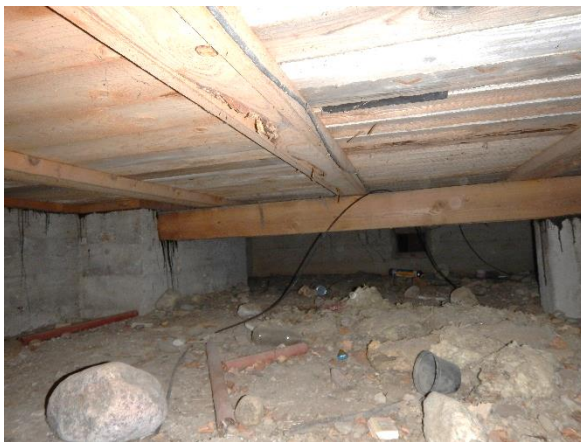
Kuva 13. Ryömintätilassa on roskaa. Kuva rakennuksen lounaiskulman alueelta.

- Tarkastuksessa tehtyjen havaintojen perusteella rakennuksen kantavat rakenteet ovat jo niin vaurioituneet, että korjaustoimenpiteisiin ryhtyminen ei ole enää taloudellisesti kannattavaa.

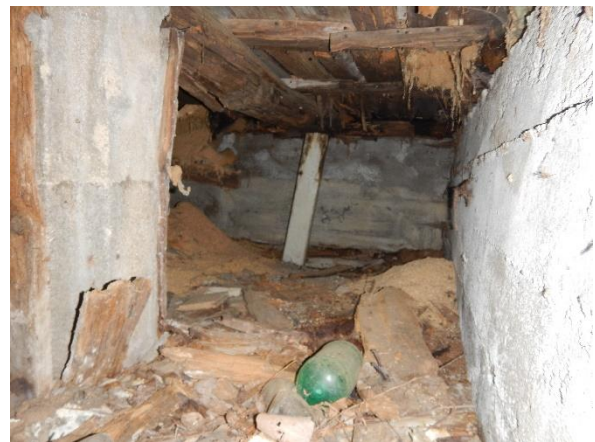
- Tuuletustilassa on runsaasti orgaanista jätettä, josta osa on peräisin rakennusajalta.
- Maa-aines tuuletustilassa on paikoitelleen märkää.
- Osa kantavista rakenteista on lahovaurioituneita.
- Suuri osa rossilaudoituksista ovat lahovaurion vuoksi romahtaneet ja alapohjan eristeinä käytetty sahanpuru on valunut ryömintätilaan.
- Rakennuksen länsisivulla on havaittavissa aktiivista lahottajasienikasvustoa.

Kuva 14. Alapohjan puurakenteet ovat romahtaneet lahovaurion seurauksena. Kuva rakennuksen pohjoispäädyistä.

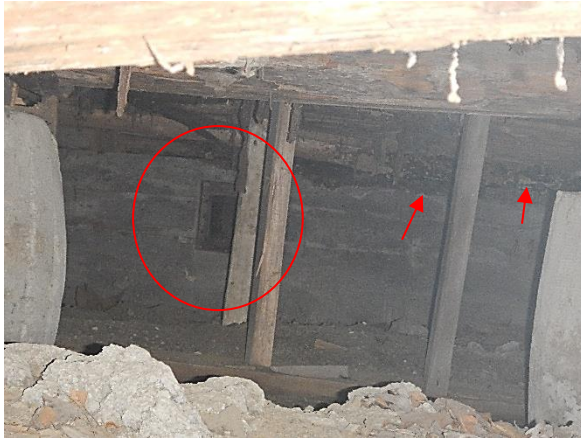
Kuva 15. Tuuletusluukut ovat jääneet maanpinnan alle rakennuksen länsipuolella. Nuolien osoittamassa kohdassa on aktiivista lahottajasienikasvustoa.

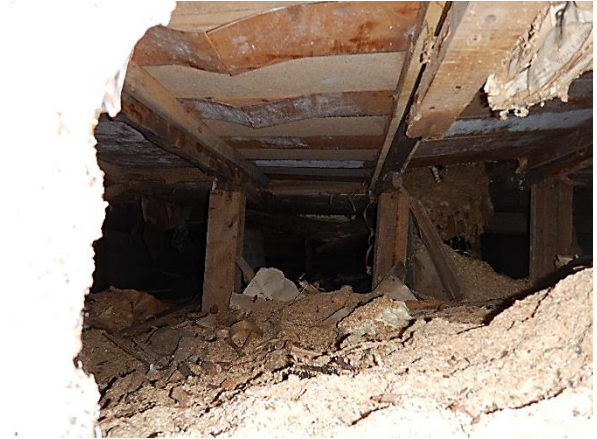
Kuva 16. Lahovaurioitunut rossilauditus on korjattu, mutta uudessa levytyksessä on havaittavissa mikrobivaurioita. Lattian eristetäyttö on jätetty ryömintätilaan. Kosteaa eristetäyttöä toimii mikrobien ja lahottajasienten kasvualustana.

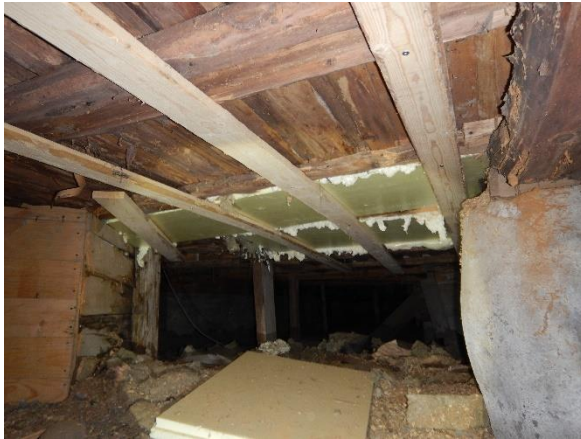
Kuva 17. Lahovaurioituneita alapohjarakenteita. WC-tilan kohdalle on asennettu eristelevyt.

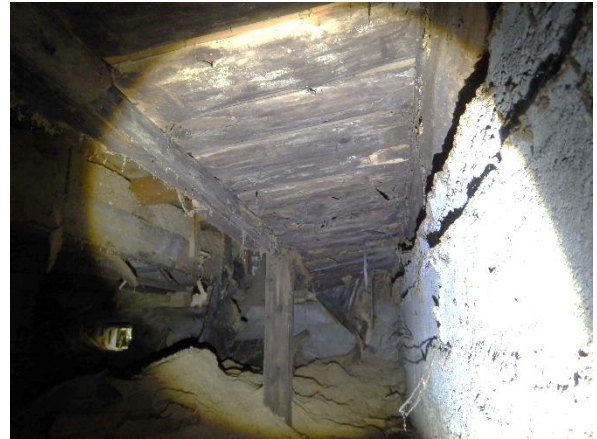
Kuva 18. Lahovaurioituneita alapohjarakenteita.

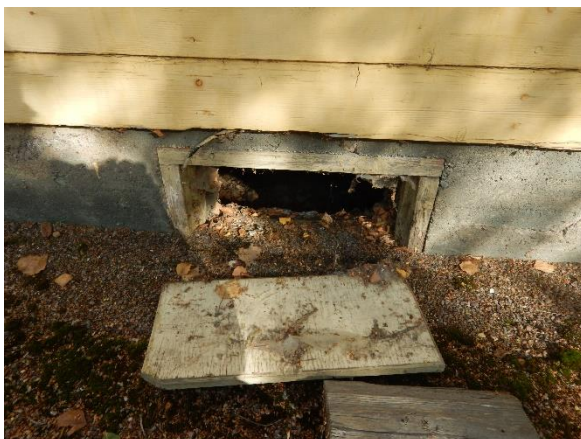
Kuva 19. Kohteessa havaittiin ainoastaan kolme rossitilan tuuletusluukkua, joista kaksi oli suljettuna.

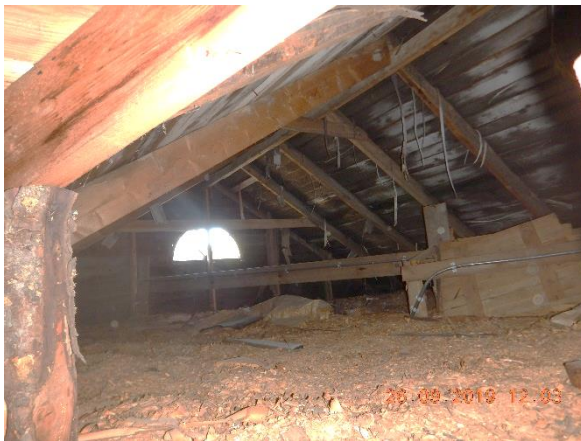
Kuva 20. Yleiskuva, yläpohja. Vesikaton puurakenteissa on vuotojälkiä.

- Tarkastuksessa tehtyjen havaintojen perusteella rakennuksen kantavat rakenteet ovat jo niin vaurioituneet, että korjaustoimenpiteisiin ryhtyminen ei ole enää taloudellisesti kannattavaa.

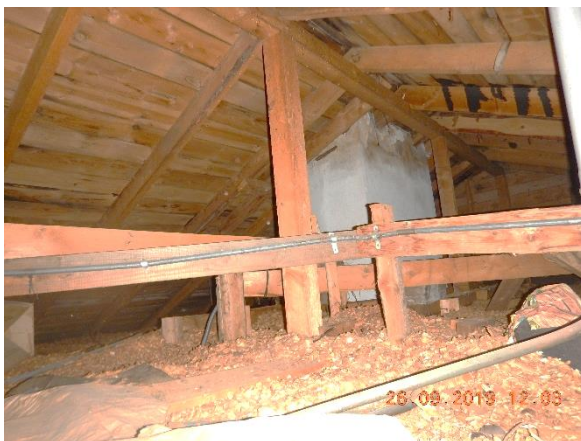
Kuva 22. Vuotojälkiä piipun läpiviennin kohdalla pihassa ja katon puurakenteissa.

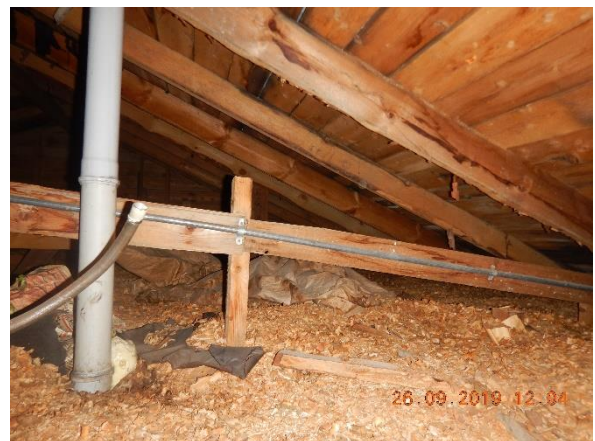
Kuva 23. Vuotojälkiä viemärin tuuletusputken läpiviennin kohdalla.

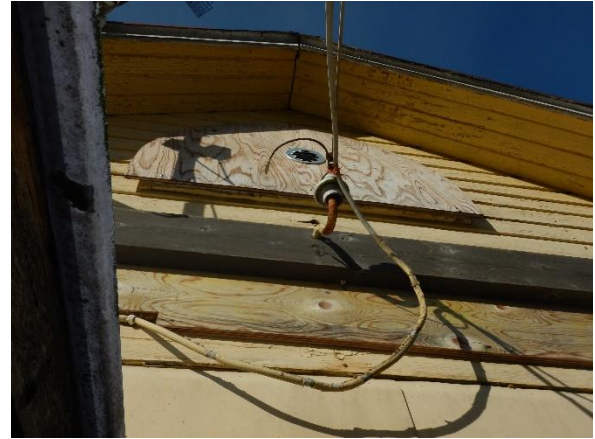
Kuva 25. Yläpohjan tuuletustas on tehostettu asentamalla tuuletussäleikkö ikkunan paikalle. Parannuksista huolimatta yläpohjatilan tuuletus ei ole riittävällä tasolla.

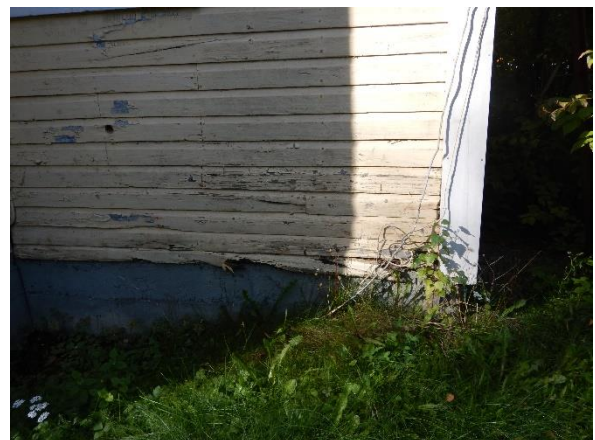
Kuva 29. Julkisivulaudoituksen alaosa on lahovaurioitunut rakennuksen itäpuolella.

- Tarkastuksessa tehtyjen havaintojen perusteella rakennuksen kantavat rakenteet ovat jo niin vaurioituneet, että korjaustoimenpiteisiin ryhtyminen ei ole enää taloudellisesti kannattavaa.

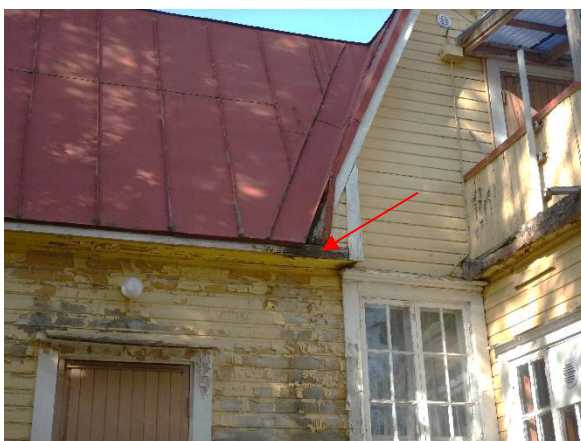
Kuva 30. Vesikatolta valuva vesi kastelee julkisivua. Räystäslaudoitus on lahovaurioitunut.

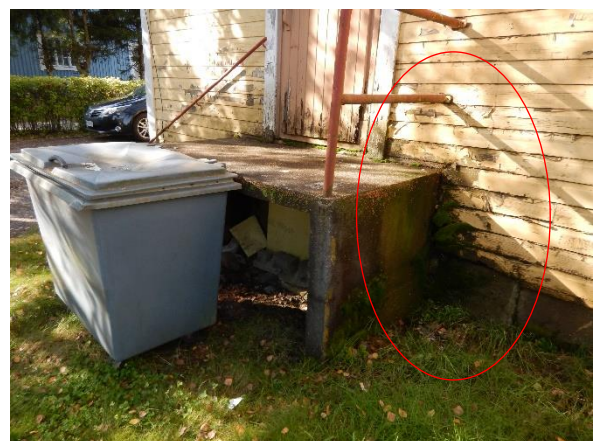
Kuva 31. Porrastasanteelta sade- ja sulamisvedet valuvat kohti ulkoseinää, johon on muodostunut lahovaurio.

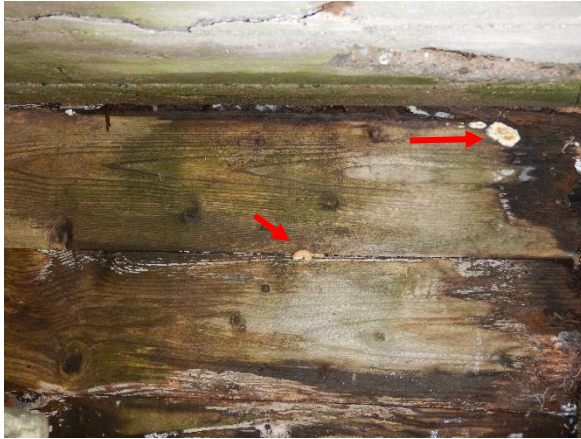
Kuva 32. Porrastasanteen alla ulkoseinärakenteen alaosassa on havaittavissa aktiivista lahottajasienikasvustoa.

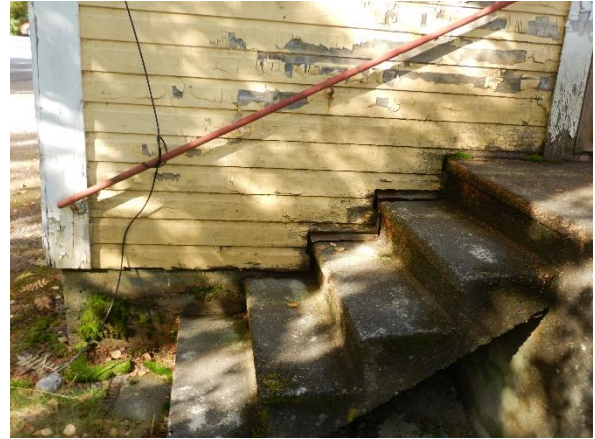
Kuva 33. Betonirakenteinen portaikko ohjaa sade- ja sulamisvedet kohti ulkoseinää. Ulkoseinään on muodostunut lahovaurio.

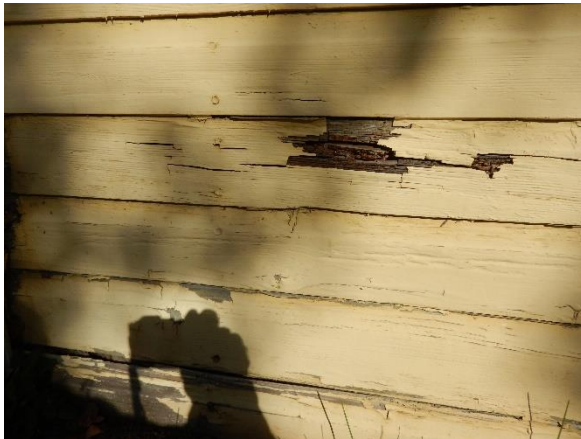
Kuva 34. Julkisivulaudoituksessa on havaittavissa lahovaurioitumista. Myös julkisivulaudoituksen taustan heikko tuulettuvuus kasvattaa vaurioitumisen riskiä.

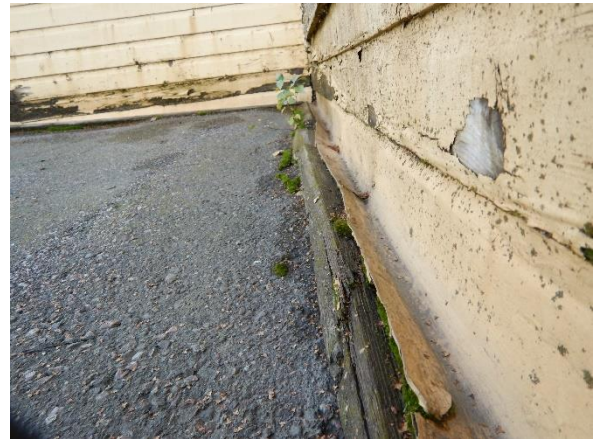
Kuva 35. Julkisivun alaosa on lahivaurioitunut kauttaaltaan rakennuksen länsipuolella.

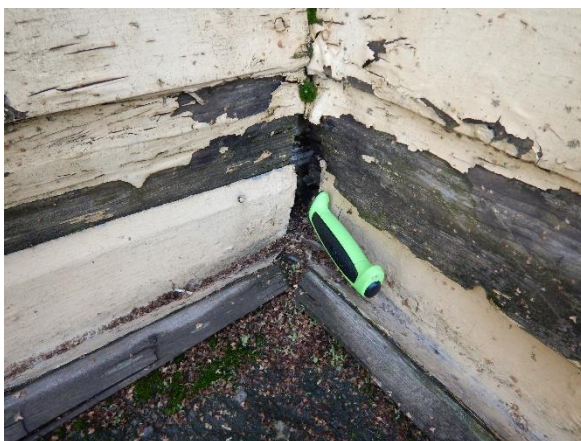
Kuva 36. Pitkälle edennyttä lahoa rakennuksen länsipuolella.

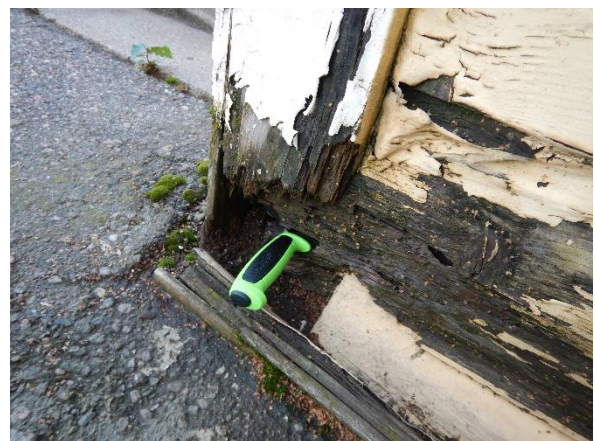
Kuva 37. Pitkälle edennyttä lahoa rakennuksen länsipuolella.

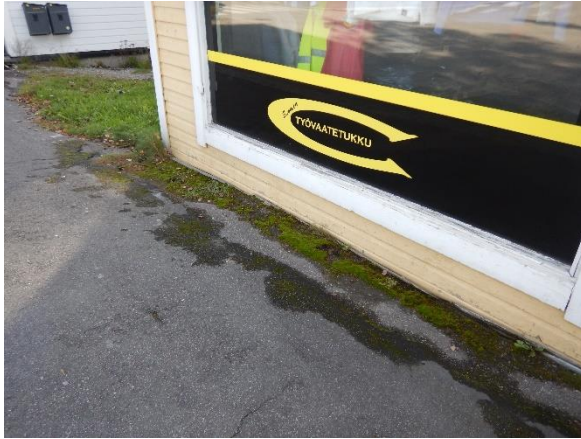
Kuva 38. Julkisivun alaosa on lahovaurioitunut kauttaaltaan rakennuksen länsipuolella.

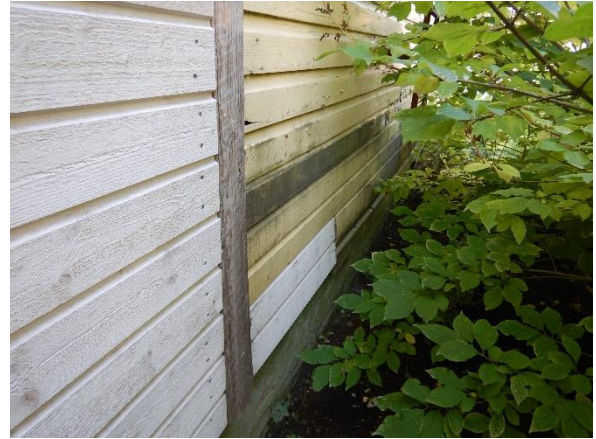
Kuva 39. Kasvillisuus on kiinni julkisivussa pohjoispäädyssä lisäten julkisivuun kohdistuvaa kosteusriskiä.

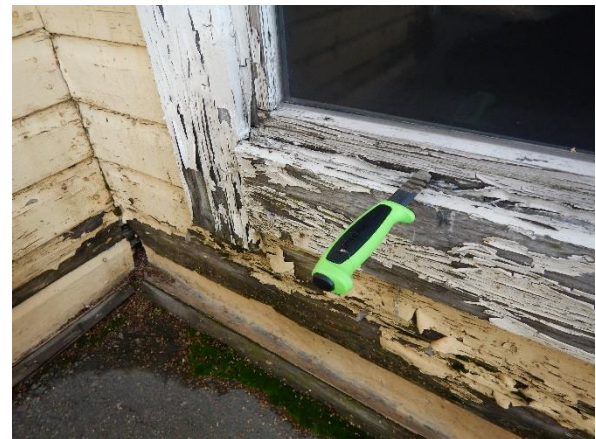
Kuva 41. Ikkunoiden alapuitteissa on lahovaurioita.

- Tarkastuksessa tehtyjen havaintojen perusteella rakennuksen kantavat rakenteet ovat jo niin vaurioituneet, että korjaustoimenpiteisiin ryhtyminen ei ole enää taloudellisesti kannattavaa.

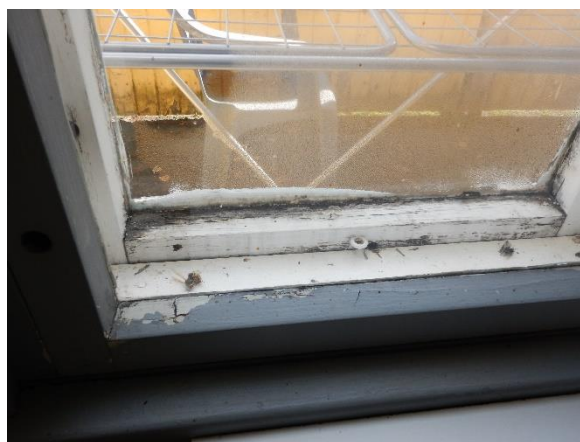
Kuva 45. Parvekkeen ikkunan ulkupuutteen sisäpinnalla on kosteusjälkiä.

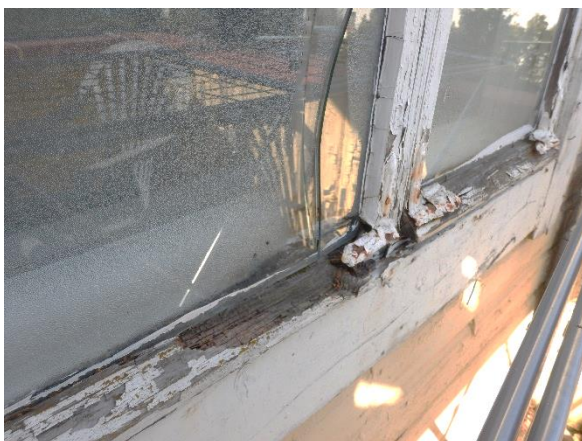
Kuva 46. Parvekkeen ikkunan alapuitteessa on pitkälle edennyttä lahoa. Ikkunalasi on särkynyt.

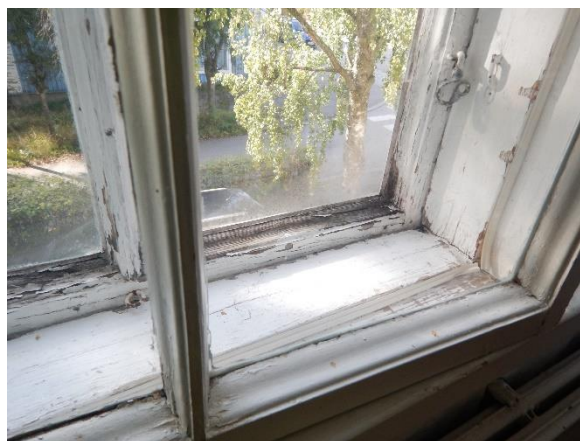
Kuva 47. Eteläpäädyn toisen kerroksen ikkunoiden ulkupuutteiden sisäpinnalla on havaittavissa kosteusjälkiä.

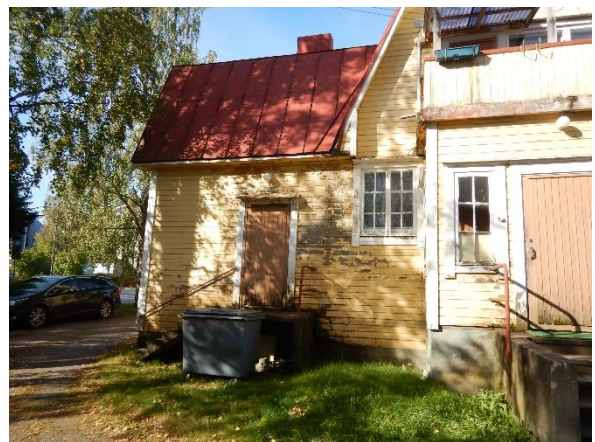
- Ovien maalipinta hilseilee paikoitellen.
- Itäpuolen ovien alaosissa on lahovaurioita.

- Tarkastuksessa tehtyjen havaintojen perusteella rakennuksen kantavat rakenteet ovat jo niin vaurioituneet, että korjaustoimenpiteisiin ryhtyminen ei ole enää taloudellisesti kannattavaa.

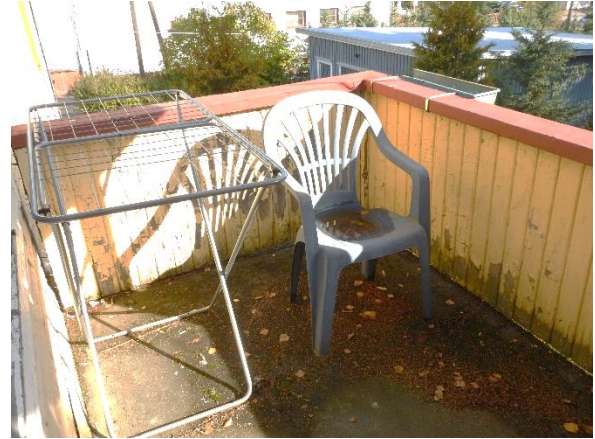
Kuva 52. Parvekkeen lattia on betonia. Puukaiteet ovat lahovaurioituneet.

- Tarkastuksessa tehtyjen havaintojen perusteella rakennuksen kantavat rakenteet ovat jo niin vaurioituneet, että korjaustoimenpiteisiin ryhtyminen ei ole enää taloudellisesti kannattavaa.

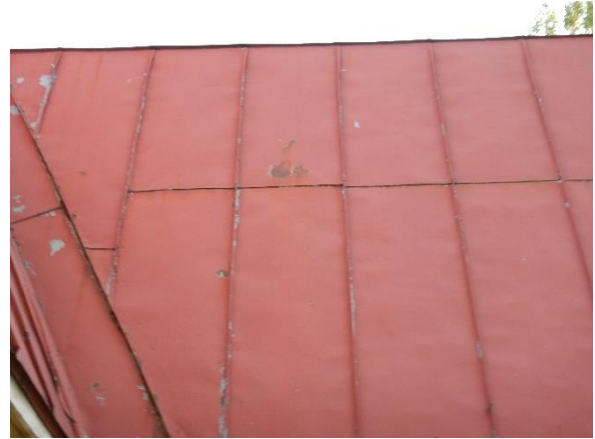
Kuva 54. Vesikatossa on havaittavissa ruostetta sekä maalipinnoitteen irtoamista.

- Tarkastuksessa tehtyjen havaintojen perusteella rakennuksen kantavat rakenteet ovat jo niin vaurioituneet, että korjaustoimenpiteisiin ryhtyminen ei ole enää taloudellisesti kannattavaa.
