WO-00775628  
25.10.2019

# Kuntoarvioraportti

Alanko  
Iso Kylätie 37  
04130 Sipoo

26.9.2019

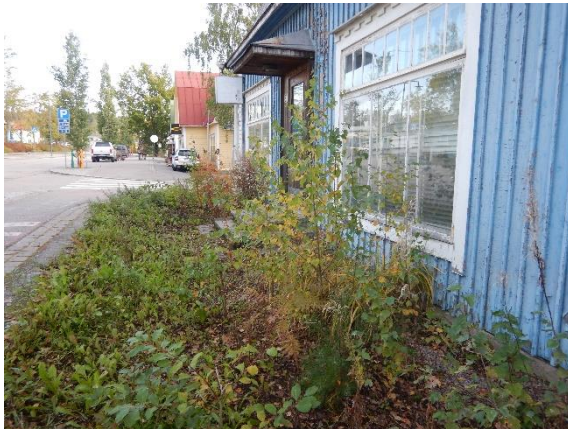
Kuva 2. Isokylätien puolella asfaltoidun katualueen ja rakennuksen välissä on sora- tai nurmikaista. Kasvillisuus on paikoin kiinni rakennuksen ulkoseinissä lisäten rakenteisiin kohdistuvaa kosteusrasitusta.

- Tarkastuksessa tehtyjen havaintojen perusteella rakennuksen kantavat rakenteet ovat jo niin vaurioituneet, että korjaustoimenpiteisiin ryhtyminen ei ole enää taloudellisesti kannattavaa.

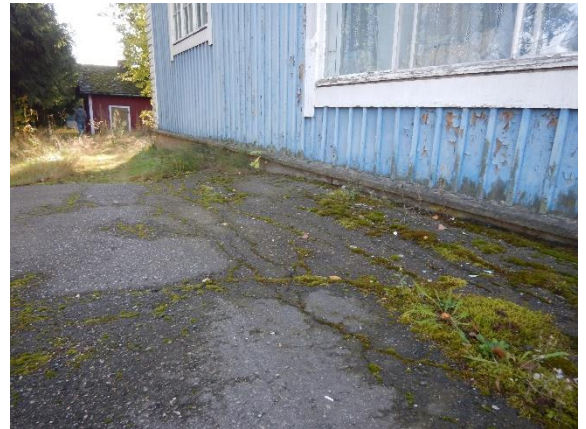
Kuva 3. Rakennuksen pohjoispuolella on pääosin asfalttipäälluste. Rakennuksen sokkeli on jäänyt maanpinnan alle. Asfaltti on halkeillut monin paikoin.

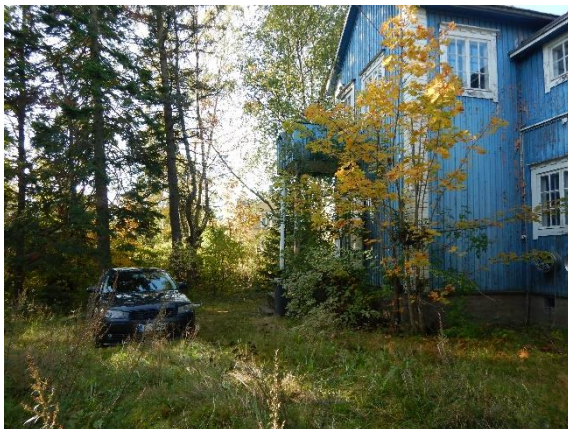
Kuva 4. Piha-alue on nurmipäällysteinen. Rakennuksen seinustoilla kasvaa puita ja pensaita lisäten ulkoseinärakenteisiin kohdistuvaa kosteusrasitusta.

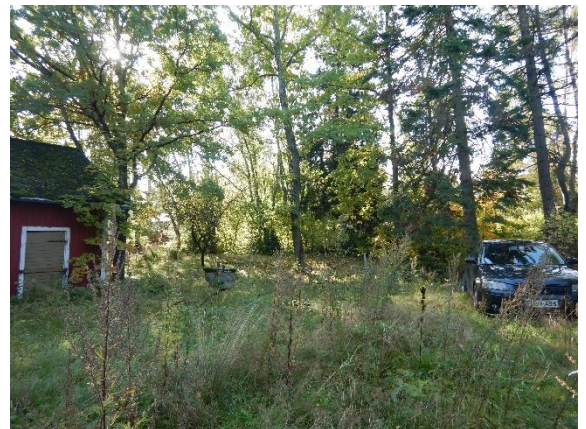
Kuva 5. Kasvillisuus piha-alueella on hoitamaton.

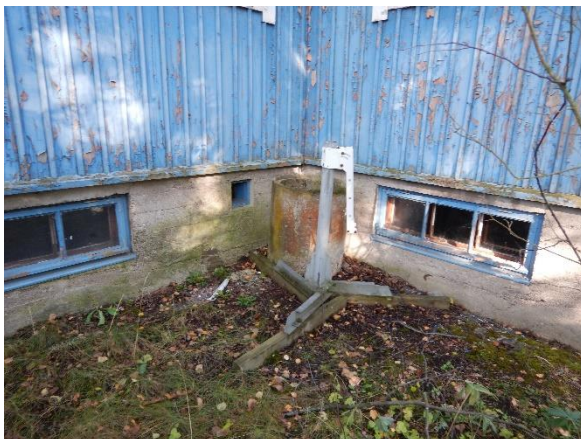
Kuva 14. Rakennuksen itäpuolen sokkeleissa esiintyy halkeilua ja jälkiä pitkäkestoisesta kosteusrasituksesta.

- Tarkastuksessa tehtyjen havaintojen perusteella rakennuksen kantavat rakenteet ovat jo niin vaurioituneet, että korjaustoimenpiteisiin ryhtyminen ei ole enää taloudellisesti kannattavaa.

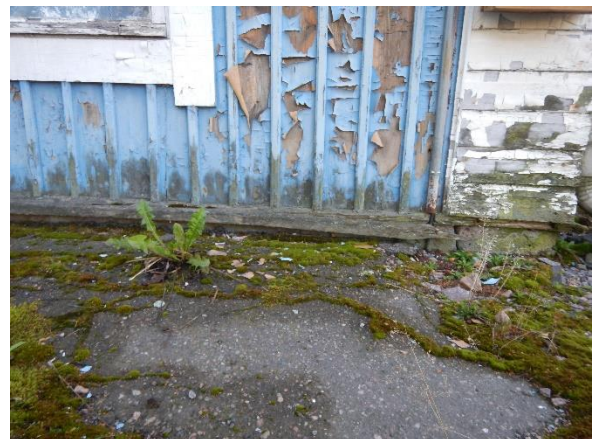
- Sokkelirakenteet ovat monin paikoin jääneet maanpinnan alapuolelle ja ryömintätilallisen alapohjan tuuletusluukut ovat peittyneet eikä alapohjan tuulettuminen ole riittävässä tasolla.
- Rakennuksen länsipuolella on rakennettua kellaritilaa. Länsipuolen sokkeleissa on havaittavissa halkeilua sekä jälkiä pitkäkestoisesta kosteusrasituksesta.
- Kellarin perusmuureissa on havaittavissa merkkejä voimakkaasta ja pitkäkestoisesta kosteusrasituksesta.

Kuva 15. Rakennuksen pohjoispäädyssä maanpinta on ulkoseinän alaosan tasalla. Sokkeli ja alapohjan tuuletusluukut ovat jääneet maanpinnan alle.

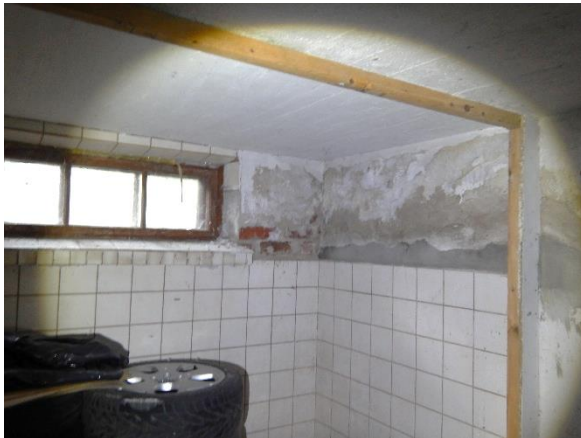
Kuva 18. Perusmuureissa on havaittavissa jälkiä voimakkaasta kosteusrasituksesta. Kuva rakennuksen eteläpäädyistä.

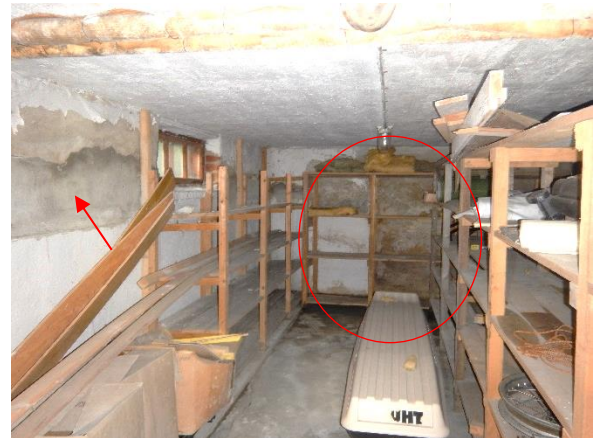
Kuva 19. Kellarikerroksen perusmuureissa on jälkiä voimakkaasta ja pitkäkestoisesta kosteusrasituksesta.

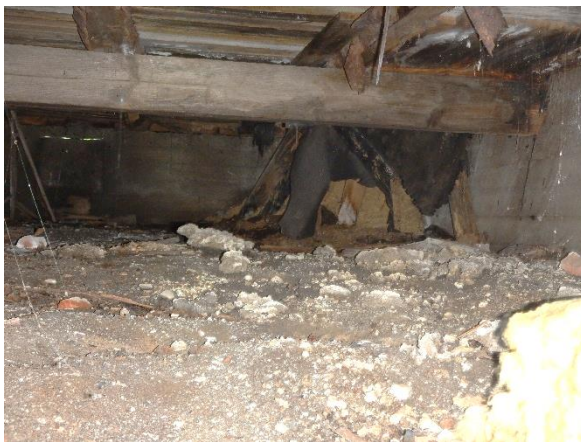
- Maa-aines ryömintätilassa on märkää ja puurakenteet ovat mikrobi- ja lahovaurioituneet. Puinen alapohjarakenne on pitkälle edenneen lahovaurion johdosta romahtanut myymälätilan kohdalta.
- Kellarissa alapohjat ovat maanvaraisia betonirakenteita.
- Betonissa havaittiin monin paikoin halkeamia ja merkkejä veden lammikoitumisesta.
- Betonin pinnalla havaittiin näkyvää sienikasvustoa.

Kuva 20. Alapohjarakenne on lahovaurion vuoksi romahtanut.

- Tarkastuksessa tehtyjen havaintojen perusteella rakennuksen kantavat rakenteet ovat jo niin vaurioituneet, että korjaustoimenpiteisiin ryhtyminen ei ole enää taloudellisesti kannattavaa.

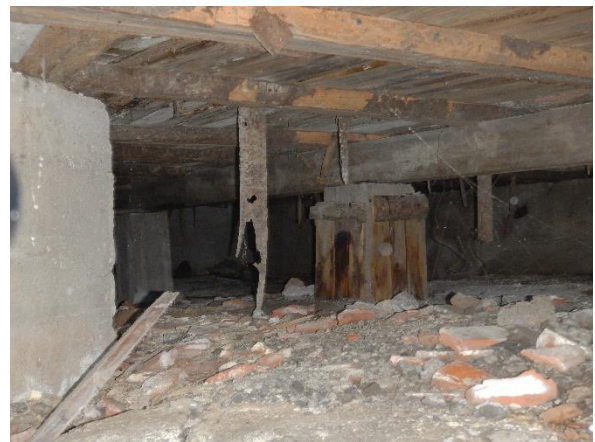
Kuva 21. Puista alapohjarakennetta tukevan betonipilarin muottilaudoitukset on jätetty paikoilleen. Muottilaudoitukset on lahovaurioitunut.

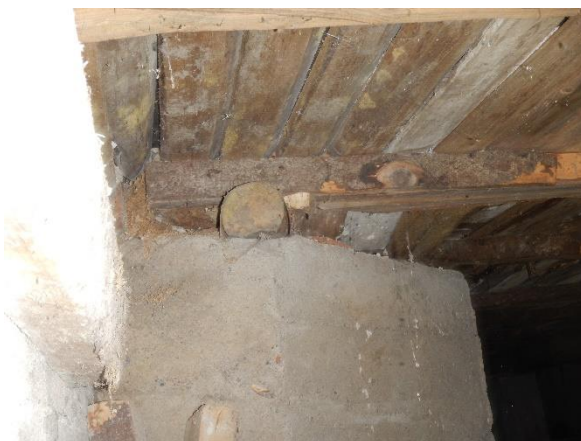
Kuva 22. Rossilaudoituksessa on silminnäkävää mikrobikasvustoa. Kuvassa näkyy tulisijan perustukset.

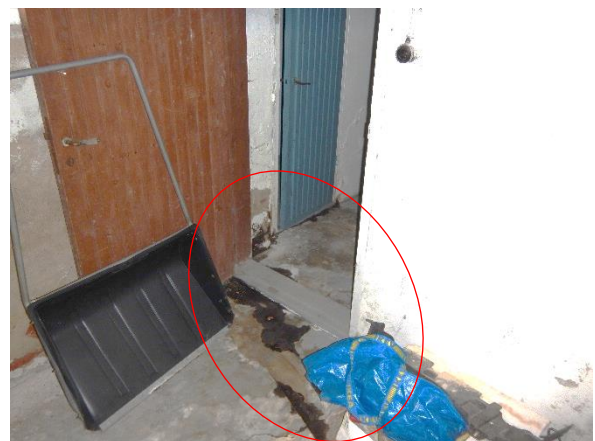
Kuva 23. Maanvastaisessa alapohjarakenteessa on silminnäkävää sienikasvustoa sekä merkkejä pitkäkestoisesta kosteusrasituksesta.

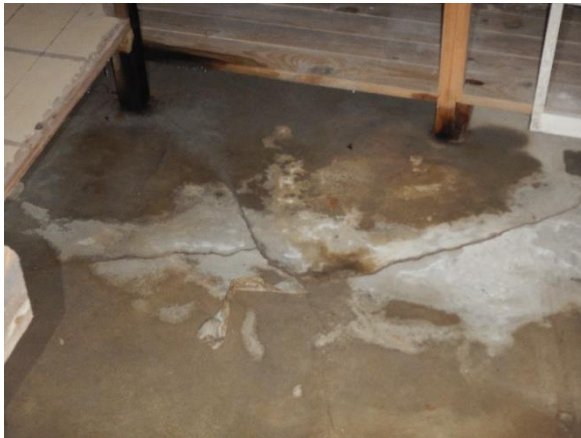
Kuva 24. Merkkejä veden lammikoitumisesta kellarin lattialla. Myös puurakenteisten hyllyjen alaosat ovat lahovaurioituneet.

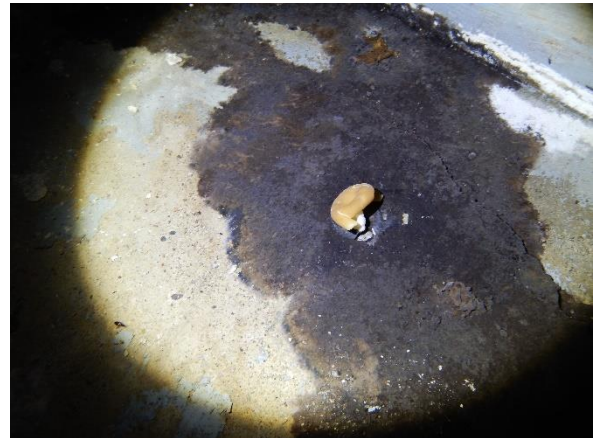
Kuva 25. Sienikasvustoa kellarin lattialla.

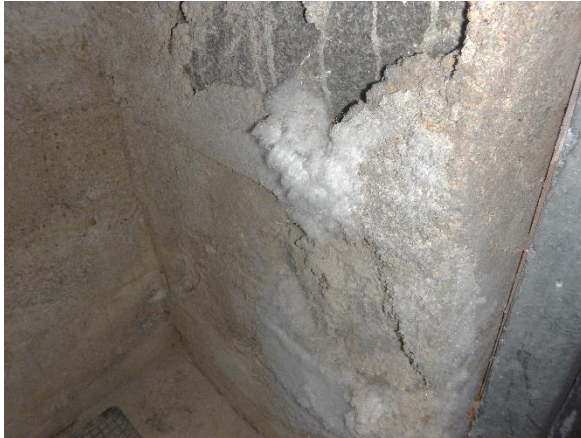
- Kellarin kantavissa betoniseinissä on merkkejä voimakkaasta ja pitkäkestoisesta kosteusrasituksesta.
- Kellarin seinissä havaittiin suolakertymää, joka on merkki pitkäkestoisesta betonirakenteiden kosteusrasituksesta.

Kuva 26. Suolakertymää kellarin kantavissa betonirakenteissa.

- Tarkastuksessa tehtyjen havaintojen perusteella rakennuksen kantavat rakenteet ovat jo niin vaurioituneet, että korjaustoimenpiteisiin ryhtyminen ei ole enää taloudellisesti kannattavaa.

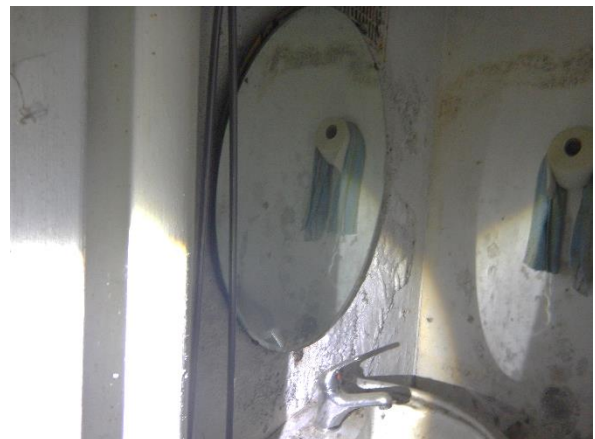
Kuva 29. Kellarin wc-tilan seinän pinnoite on kosteusvaurioitunut.

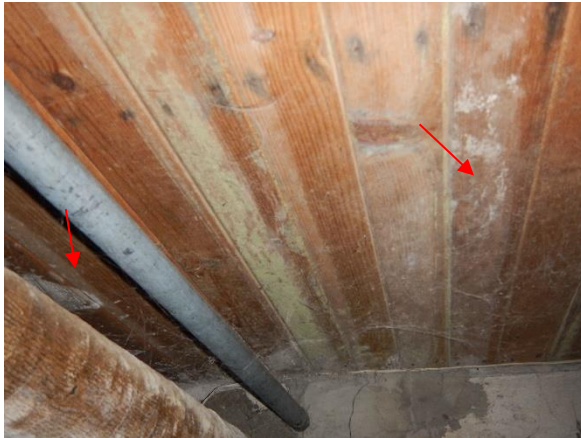
- Kellarin välipohjien verhouksena käytetyt paneloinnit ovat aistinvaraisten havaintojen perusteella mikrobivaurioituneet.

Kuva 30. Kellarin katon paneloinnit ovat aistinvaraisten havaintojen perusteella mikrobivaurioituneet.

- Tarkastuksessa tehtyjen havaintojen perusteella rakennuksen kantavat rakenteet ovat jo niin vaurioituneet, että korjaustoimenpiteisiin ryhtyminen ei ole enää taloudellisesti kannattavaa.

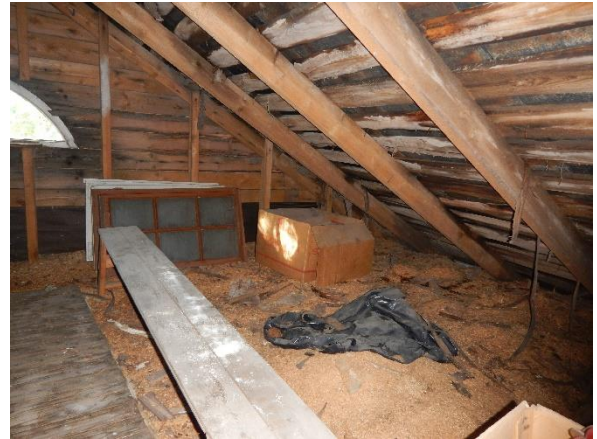
Kuva 33. Vesikaton puurakenteissa on kosteusjälkiä.

- Tarkastuksessa tehtyjen havaintojen perusteella rakennuksen kantavat rakenteet ovat jo niin vaurioituneet, että korjaustoimenpiteisiin ryhtyminen ei ole enää taloudellisesti kannattavaa.

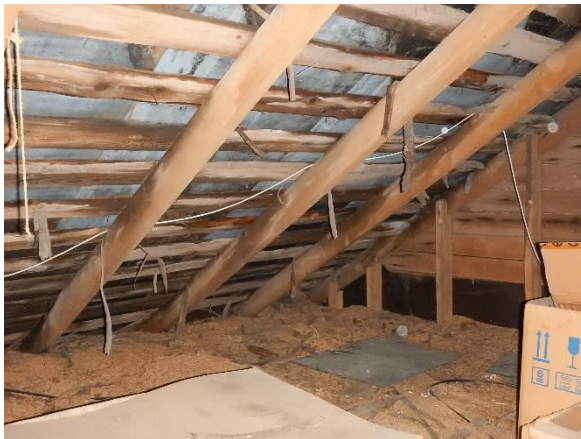
Kuva 34. Yläpohjatilassa on runsaasti roskaa.  
Kattoruoteissa on kosteusjälkiä.

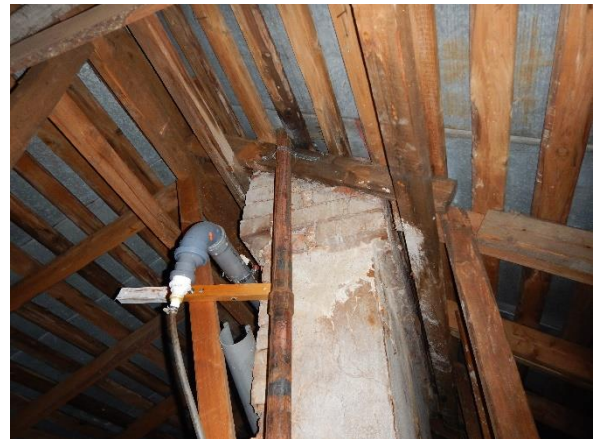
Kuva 35. Vuotojälkiä piipun läpiviennin kohdalla  
piipussa ja katon puurakenteissa.

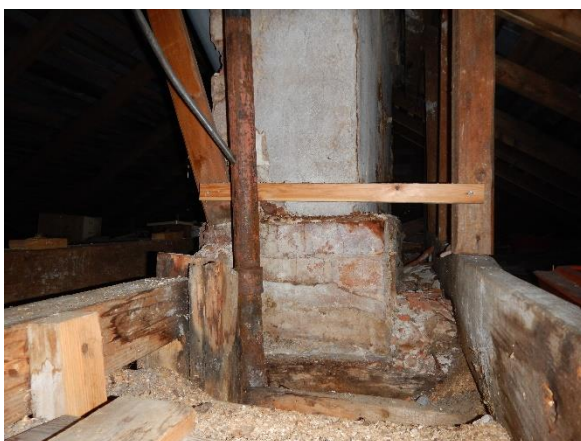
Kuva 36. Kantavissa puurakenteissa on vuotojälkiä.  
Piipun rappaus on karissut kosteuden vaikutuksesta.

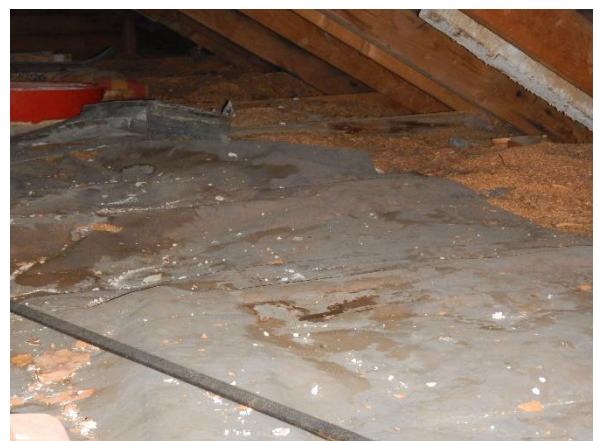
Kuva 37. Eristeiden päälle levitetyn peitteen päällä on  
vuotojälkiä. Asuintiloista yläpohjatilaa tuleva kosteus

saattaa tiivistyä peitteen alapintaan ja muodostaa eristeeseen mikrobikasvustoa ajansaatossa.

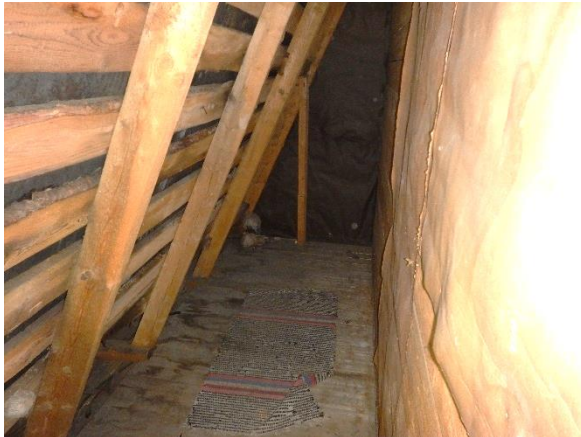
Kuva 38. Vesikaton lappeella olevassa varaston lattialaudoissa on havaittavissa kosteusjälkiä, joka ovat todennäköisesti muodostuneet peltikaton alapintaan tiivistyneen kondenssiveden valumista .

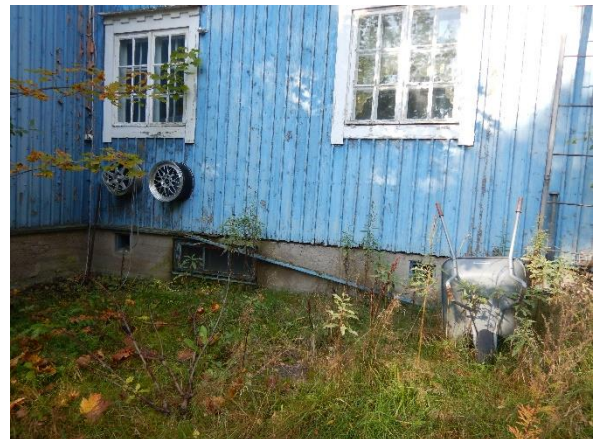
Kuva 44. Helmalaudoitus on lahovaurioitunut.

- Tarkastuksessa tehtyjen havaintojen perusteella rakennuksen kantavat rakenteet ovat jo niin vaurioituneet, että korjaustoimenpiteisiin ryhtyminen ei ole enää taloudellisesti kannattavaa.

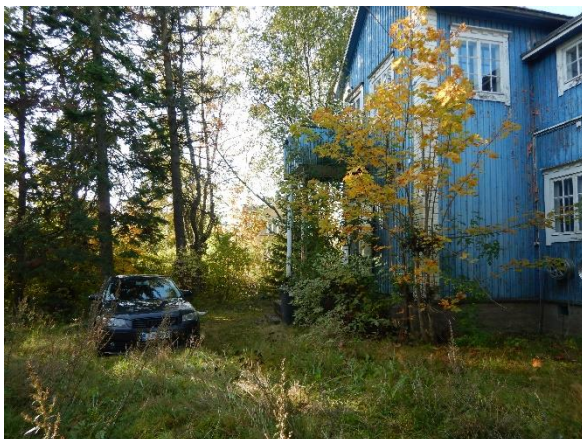
Kuva 45. Pesasistutukset ovat kiinni julkisivussa.

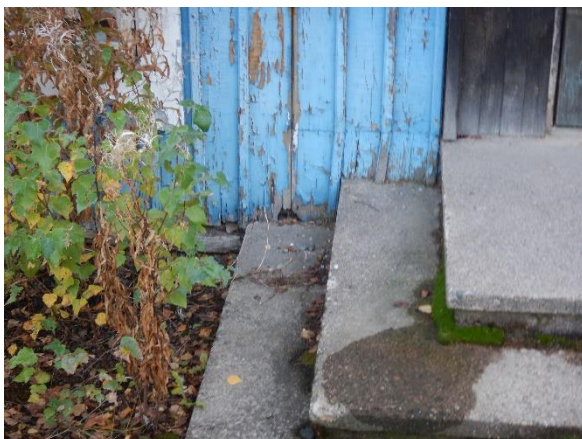
Kuva 47. Itäpuolen betoniportaait ohjaavat sade- ja sulamisveden ulkoseinää vasten, joka merkittävästi lisää ulkoseinärakenteeseen kohdistuvaa kosteusrasitusta.

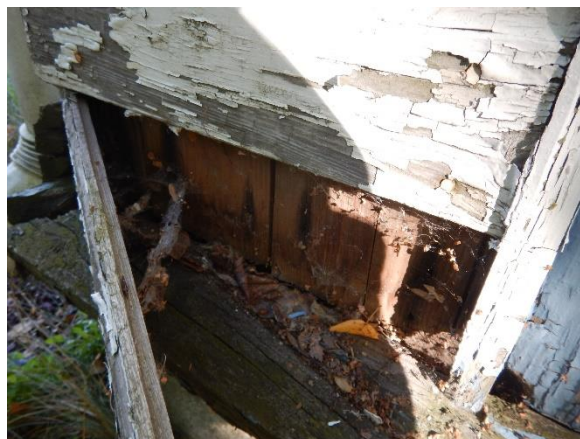
Kuva 48. Julkisivulaudoituksessa ja seinän kantavissa rakenteissa on pitkälle edennyttä lahoa.

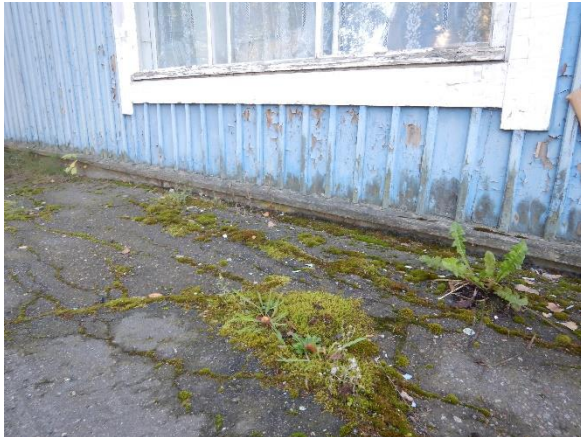
Kuva 51. Seinän puurakenteinen alaosa on maanpinnan tasalla rakennuksen pohjoispäädysä.

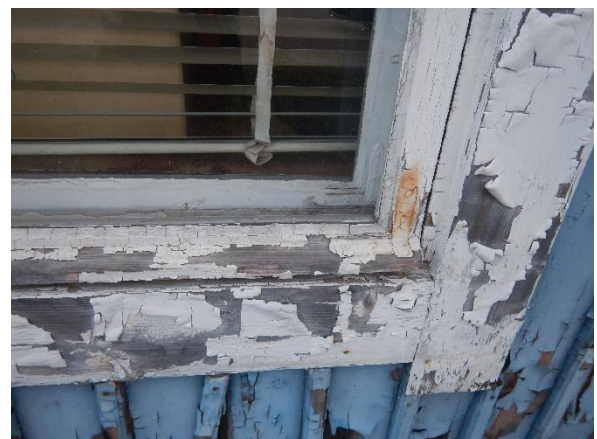
Kuva 53. Ikkunoiden maalipinta lehtelee merkittävästi. Puitteissa on paikoin havaittavissa lahovaurioita.

- Tarkastuksessa tehtyjen havaintojen perusteella rakennuksen kantavat rakenteet ovat jo niin vaurioituneet, että korjaustoimenpiteisiin ryhtyminen ei ole enää taloudellisesti kannattavaa.

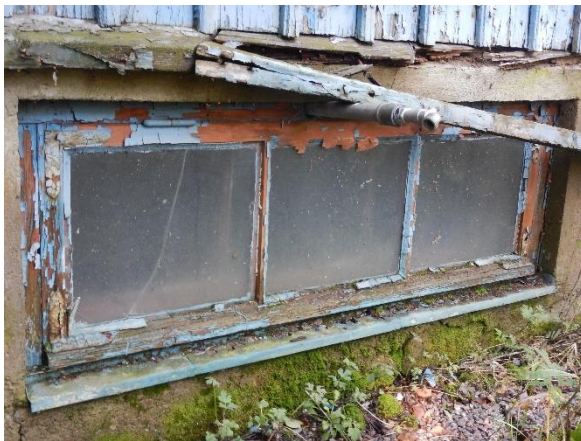
Kuva 56. Kellarin ikkunapuitteissa on lahovaurioita ja kitit ovat paikoin irronneet.

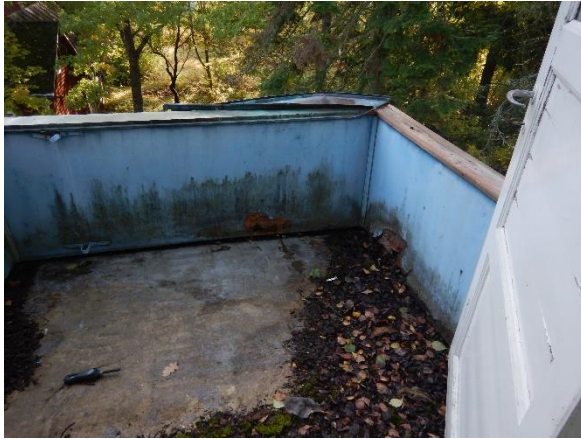
Kuva 60. Parvekkeen betoni on rapautunut. Kaiteessa on havaittavissa kosteusvauriojälkiä. Kaiteen pellitys on osittain irronnut.

- Tarkastuksessa tehtyjen havaintojen perusteella rakennuksen kantavat rakenteet ovat jo niin vaurioituneet, että korjaustoimenpiteisiin ryhtyminen ei ole enää taloudellisesti kannattavaa.

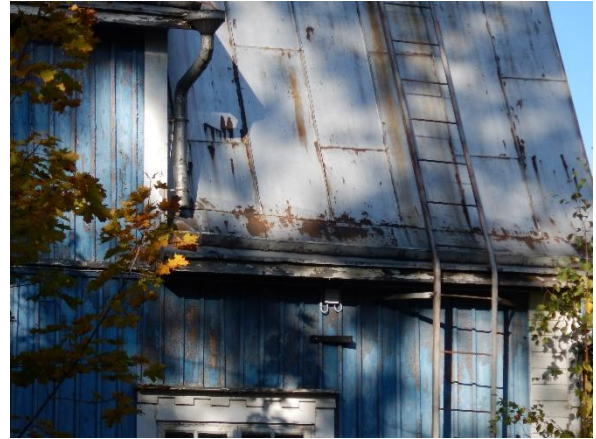
Kuva 63. Vesikatteen pinnassa on runsaasti ruostetta.

- Tarkastuksessa tehtyjen havaintojen perusteella rakennuksen kantavat rakenteet ovat jo niin vaurioituneet, että korjaustoimenpiteisiin ryhtyminen ei ole enää taloudellisesti kannattavaa.

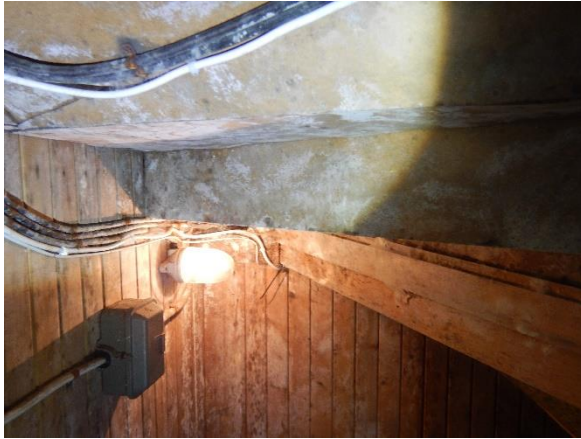
Kuva 73. Toiseen kerrokseen johtavat portaat on alapuolelta verhoiltu levytyksin. Levyt ovat mikrobivaurioituneet kosteuden vaikutuksesta.

- Tarkastuksessa tehtyjen havaintojen perusteella rakennuksen kantavat rakenteet ovat jo niin vaurioituneet, että korjaustoimenpiteisiin ryhtyminen ei ole enää taloudellisesti kannattavaa.

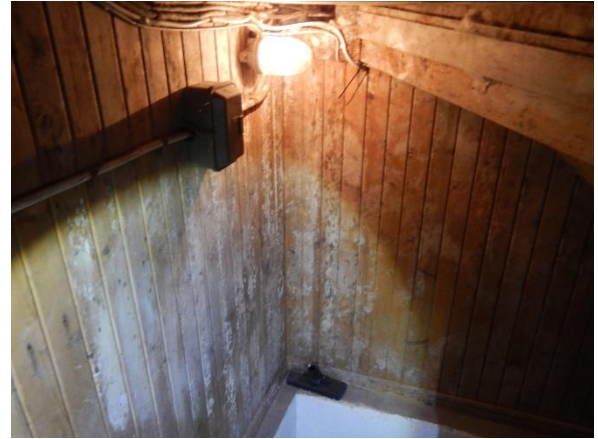
Kuva 74. Kellariin johtavan portaikon seinät on paneloitu. Panelointi on mikrobivaurioitunut kosteuden vaikutuksesta.

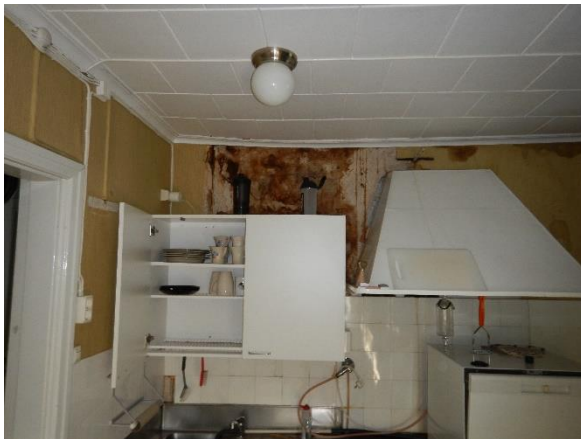
Kuva 75. Toisen kerroksen muurin rappaus on kosteusvaurioitunut tiivistämättömän piipun läpiviennistä valuneen veden takia.

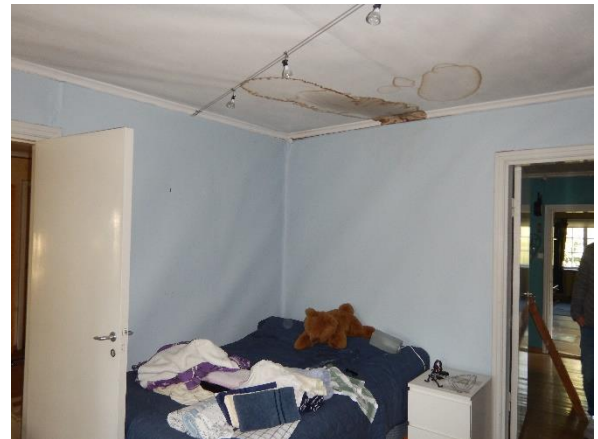
Kuva 76. Toisen kerroksen asuinhuoneen katossa on vesivuotojälki.

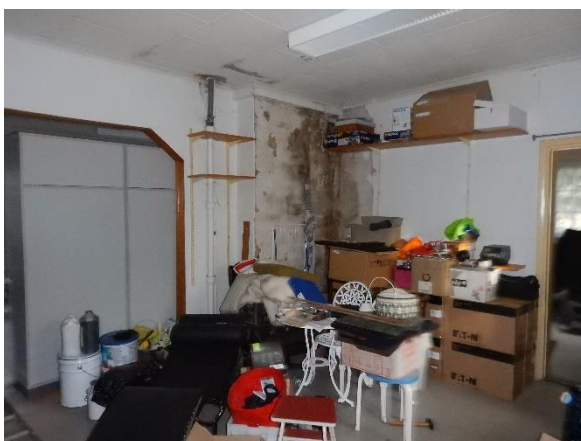
Kuva 77. Ensimmäisen kerroksen myymälätilan muuri on kosteusvaurioitunut

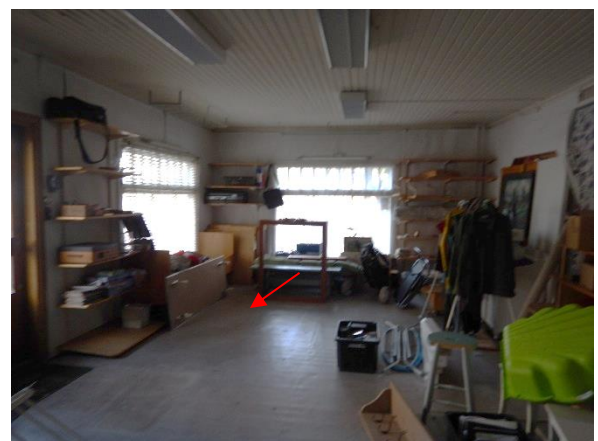
Kuva 78. Yleiskuva myymälähuoneesta. Lattia on romahtanut lahovaurion seurauksena nuolen osoittamasta kohdasta.

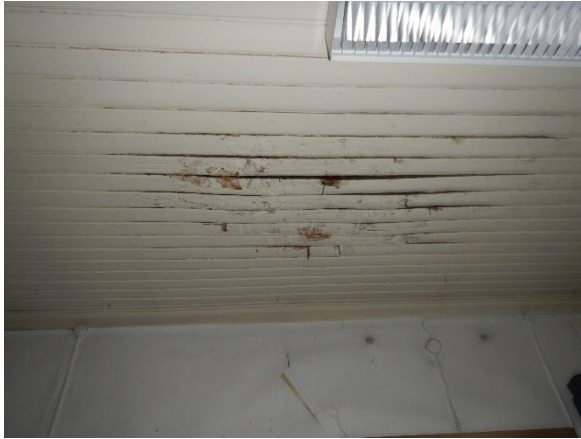
Kuva 79. Myymälän katossa on havaittavissa vesivuotojälkiä.

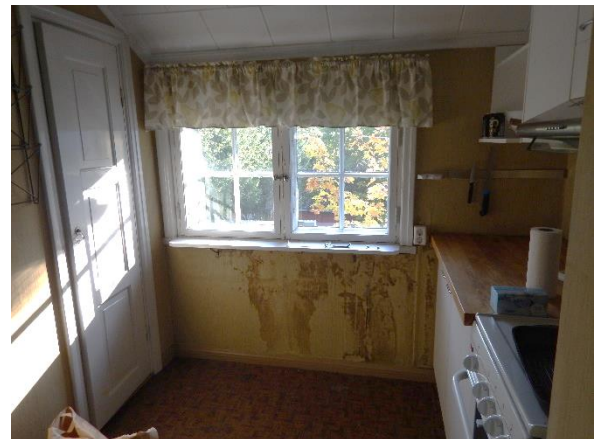
Kuva 82. Toisen kerroksen ikkunan alapuolella on havaittavissa vesivuotojälkiä.

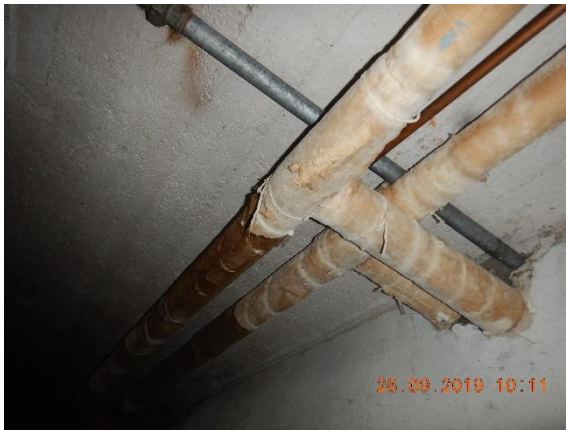
Kuva 91. Eristettyjä lämpöjohtoja kellarissa. Eristeet saattavat sisältää asbestia.

- Lämmitysverkoston kuntotutkimus.
- Lämmitysjärjestelmän kiertopumpun uusiminen.
