Tutkimusraportti WO-00809653  
30.4.2020

# Rakenteiden kuntotutkimus

Iso Kylätie 37  
04130 SIPOO

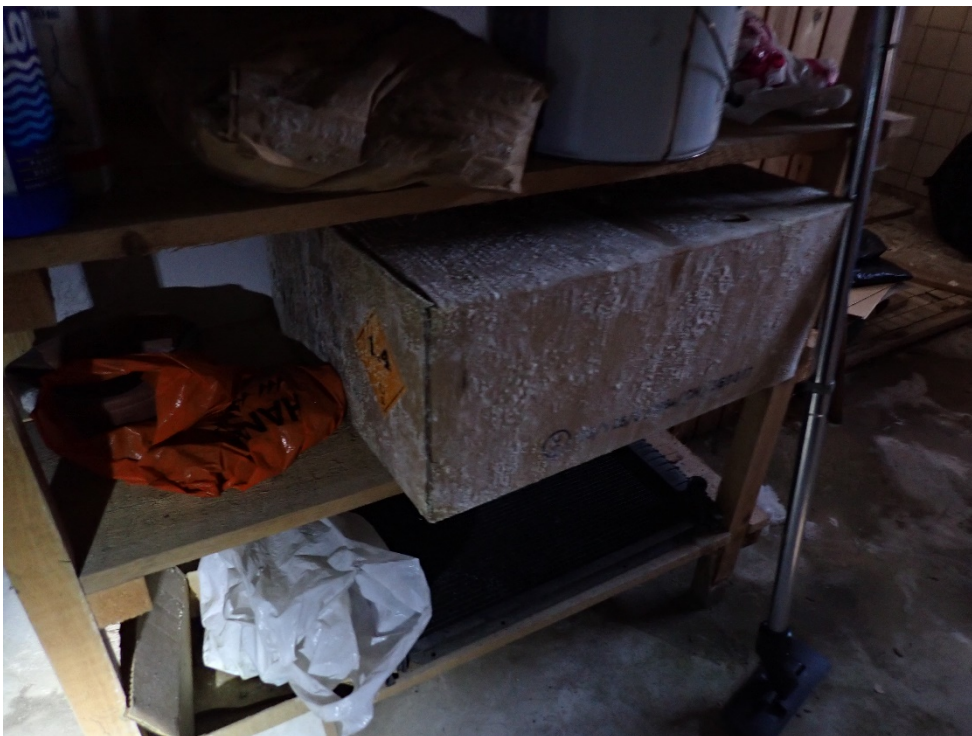
Kaikki kellaritilat ovat märkiä ja erittäin pahoin homehtuneita. Kaikki eloperäinen materiaali ja myös kivirakenteiden pinnat ovat homeessa. Ilmanlaatu kellarissa on erittäin huono.

Kellarin ilmankosteus on ollut korkea, kun pahvilaatikkokin on näin pahasti homeessa.

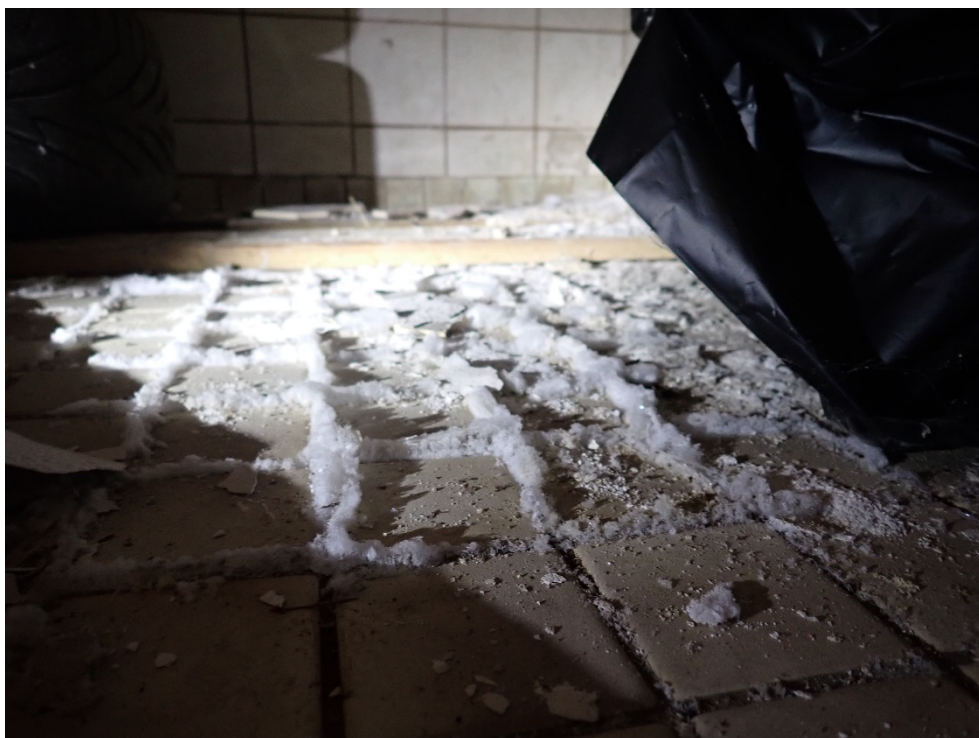
Kalkkihärmää kaakelisaumoissa. Betonialapohjan läpi kulkeutuva vesi kuljettaa suoloja. Kun vesi on haihtunut saumojen kohdalla, niin suolat ovat jääneet. Nämä kalkkihärmät ovat n. 10-20 mm korkeita.

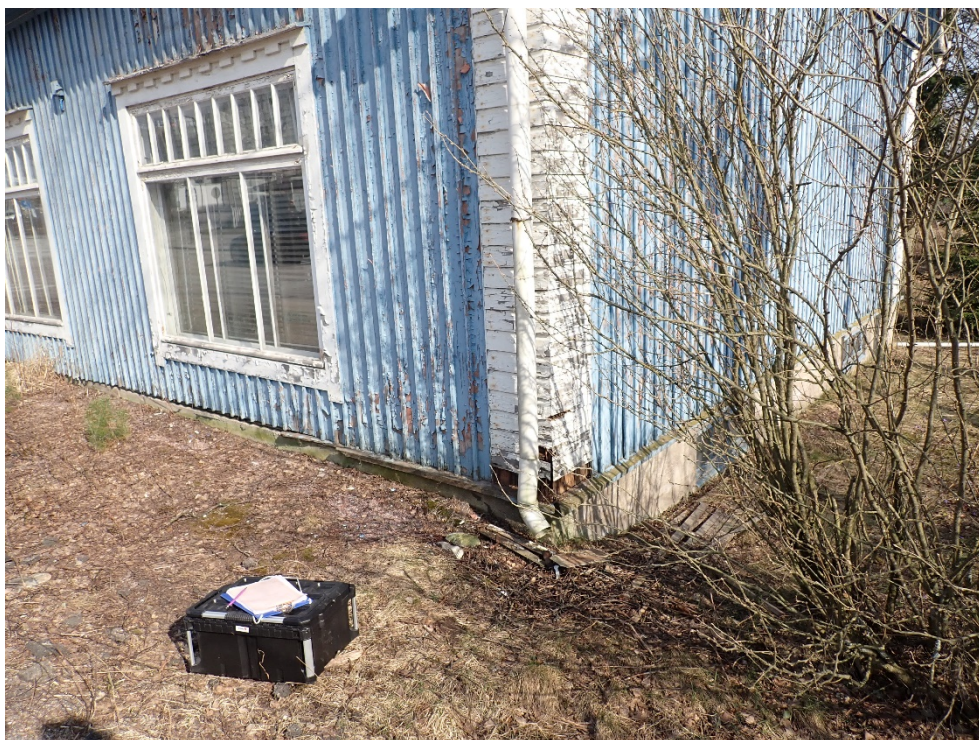
Kuvassa nurkasta vasempaan on Iso Kylätien puoleinen lännen puoleinen sivu, jossa sokkeli häviää maan alle rakennuksen keskivaiheilla.

Toinen rakennukselle tyypillinen seinien alaosien lahovaurion aiheuttaja on viereinen Iso Kylätie ja sen rakentaminen vuosikymmenten aikana. Rakennuksen omistajilta saadun tiedon mukaan tietä on nostettu niin paljon, että maanpinta on talon edustalla noussut jopa metrin alkuperäistä korkeammalle. Maanpintaa on jossakin vaiheessa madallettu, mutta rakennuksen kannalta liian myöhään ja liian vähän. Liiketilojen sisäänkäynnin molemmilla puolin on seinän alaohjauspuu lahonnut maaperästä tulevan kosteuden vaikutuksesta. Myös seinien runkotolppien alapäävät ovat paikoin lahoja. Liiketilain portailta on myös roiskunut ja valunut vesiä seinään aiheuttaen lisää kosteusrasitusta.

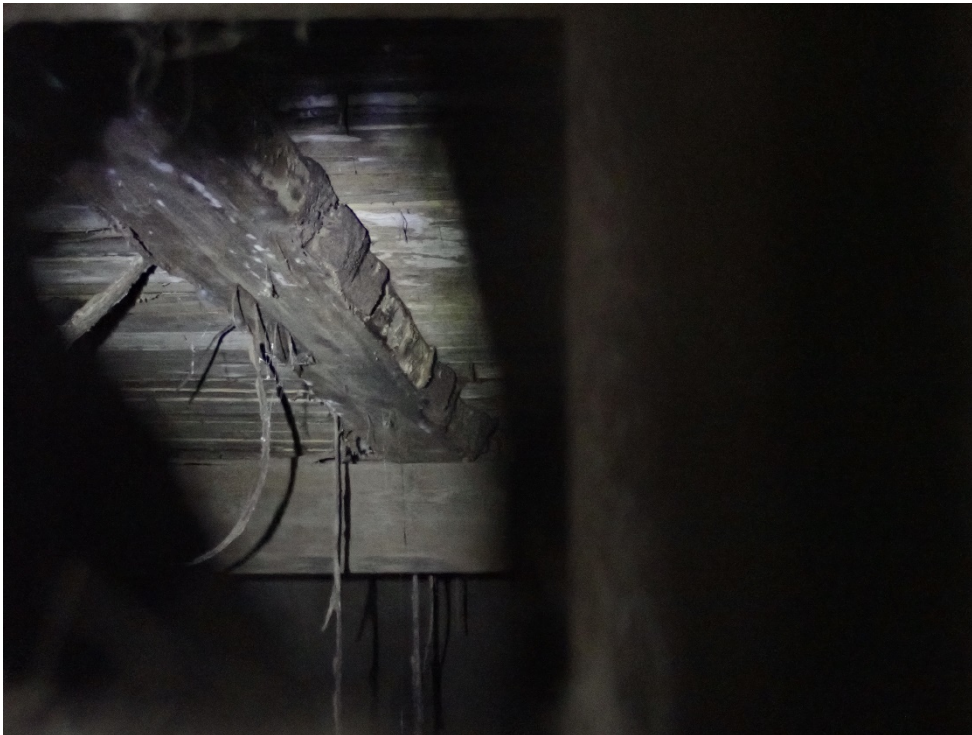
Rakennuksen 1928 rakennettu tuuletustilallinen alapohja ei tuuletetu, koska tuuletusaukot sokkelissa on jääneet maanpinnan alapuolelle. Tällä osalla on lattiassa linoleum-matto, jonka alla oleva liima on turvonnut kosteuden vaikutuksesta ja kohottanut mattoa. Liiman alla on ilmeisesti alkuperäinen puulattia. Puulattian alla on lämpöeristeenä purua ja turvetta, josta otettiin mikrobinäyte 1. Mikrobinäytteestä todettiin ”vahva viite vauriosta”. Kellarin varastohuoneen tuuletusventtiilin kautta tähytämällä todettiin ryömintätilan olevan pahoin kosteusvaurioitunut. Kuntoarvioraportissa olevien valokuvien perusteella täytepohja on paikoin lahonnut pois ja eristeet romahtaneet.

Ryömintätilaisen alapohjan lahoa ja homeista täytepohjaa.

- Puurakenteinen alapohja puretaan kokonaan.
- Maanpintaa poistetaan ryömintätilan pohjalta.
- Tehdään sokkeleihin tarvittaessa lisää tuuletusaukkoja entisten lisäksi.
- Rakennetaan kulkuaukko ryömintätilaan.
- Asennetaan kaivetulle maanpinnalle suodatinkangas.
- Asennetaan suodatinkankaan päälle kevytsorakerros vähentämään tuuletustilan lämpöeristystä massaa ja vähentämään maanpinnan kosteustuottoa.
- Rakennetaan alapohja puurakenteisena uudestaan. Pintamateriaaliksi suositellaan vesihöyryä läpäisevää materiaalia.

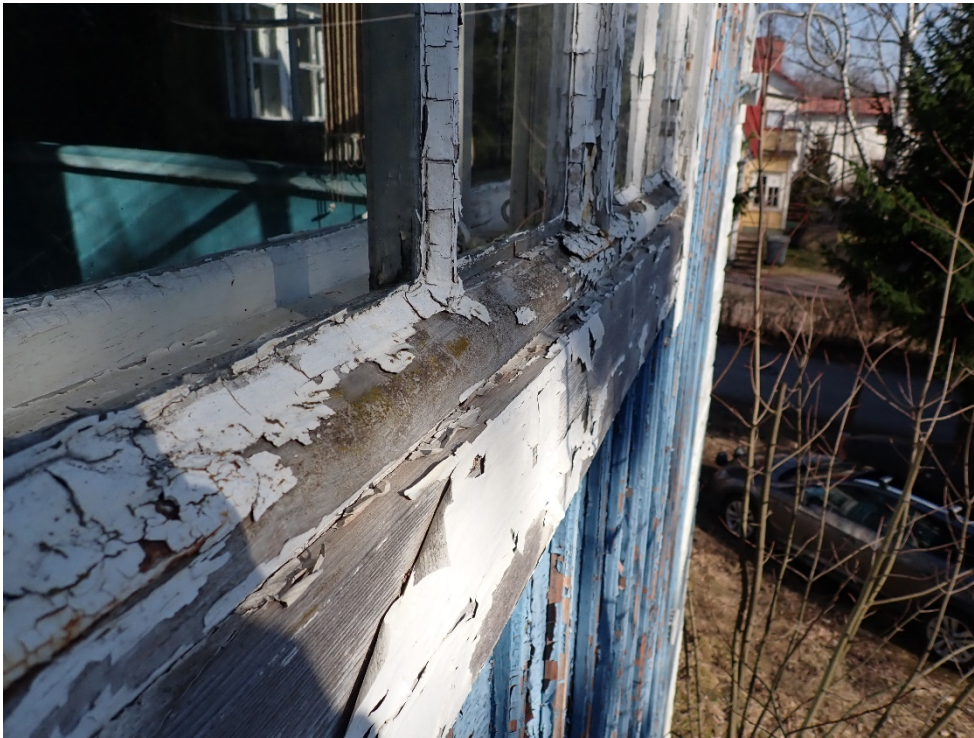
Rakennuksen ikkunat ovat alkuperäiset 2-puitteiset puuikkunat. Ikkunoita ei ole huollettu aikoihin, joten ne ovat huonokuntoiset. Maali ja kitti on kulunut pois. Lasit ovat pysyneet paikallaan. Ikkunoiden puuosat ovat lähes poikkeuksetta yhä kunnostuskelpoiset.

Ikkunoiden maalit ja kitit ovat huonokuntoiset. Puuosat kuitenkin ehjiä.

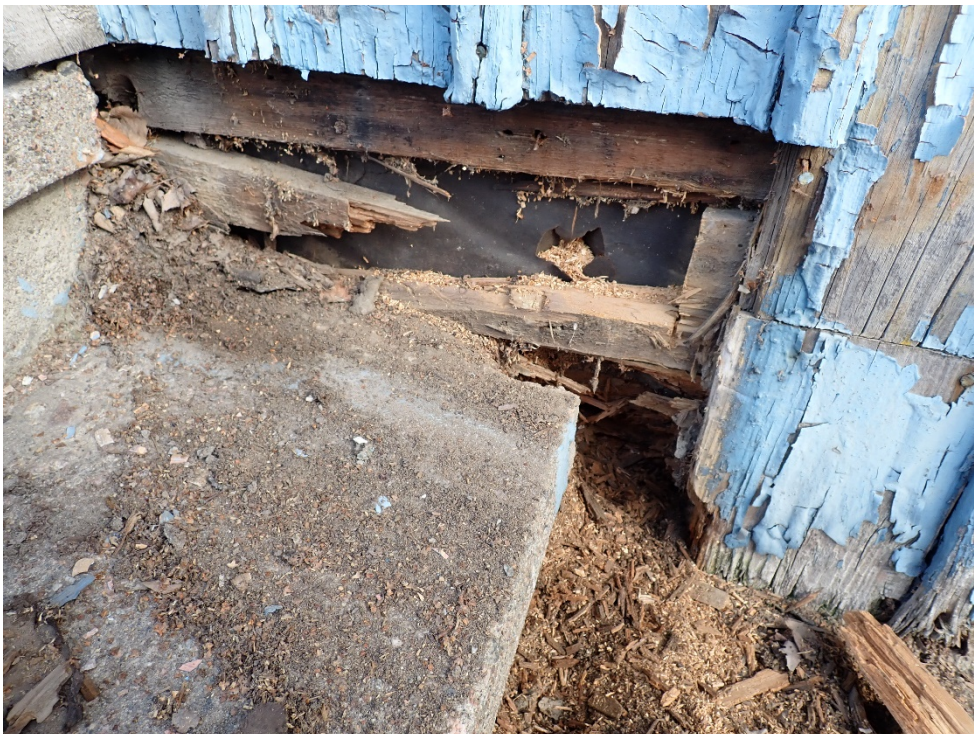
Kadun puoleisen sisäänkäynnin portaiden vieressä on seinän alaosa lahonnut.

Ulkoseinien alaosien osalta lahovaurioita on käytännössä niin paljon, että ulkoseinien alaosat tulee uusia kokonaan 0,3-1,0 metrin korkeuteen asti lukuun ottamatta eteläpäädyn seinää johon riittää paikallinen korjaus sekä itäsivun kuistin sisäänkäynnin etelän puoleista seinäosuutta. Itäsivun ulko-oven vierestä on seinä lahonnut pahemmin, joten siinä on enemmän korjattavaa.

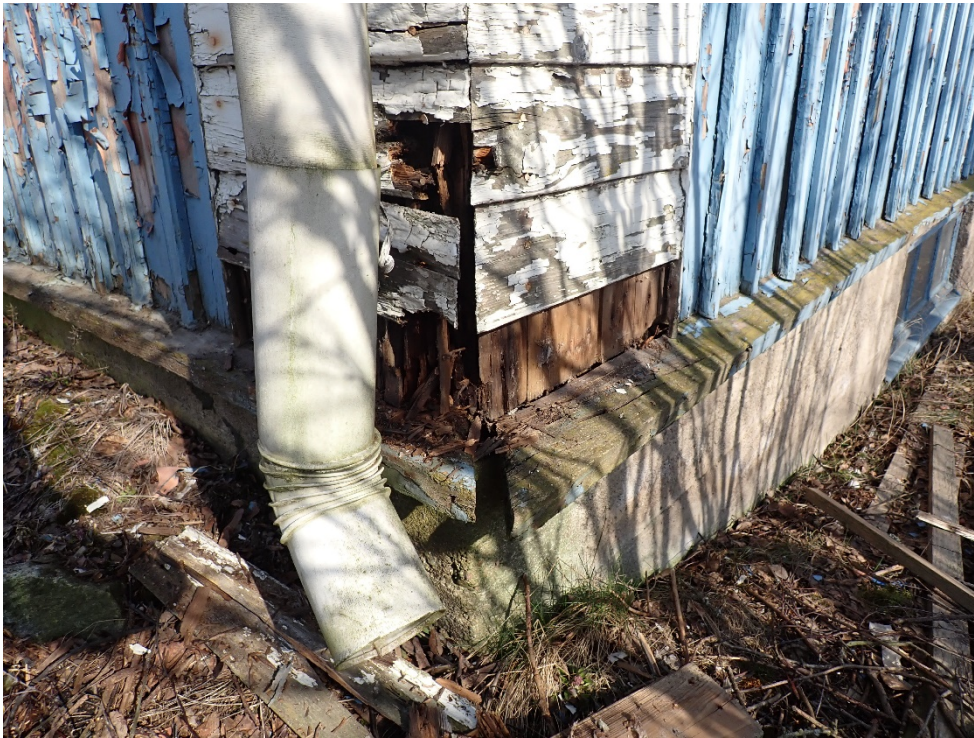
Nurkissa on syöksytorvet roiskineet vettä nurkkiin yläpäässä kuin alempanakin. Jokaisessa ulkonurkassa on korjattavia lahovaurioita. Pahimmissa kohdissa ovat lahottajasienet lahottaneet jo sahanpurutkin.

Lounaisnurkalla on lahovaurioita räystäällä ja nurkassa oikeastaan koko korkeudella.

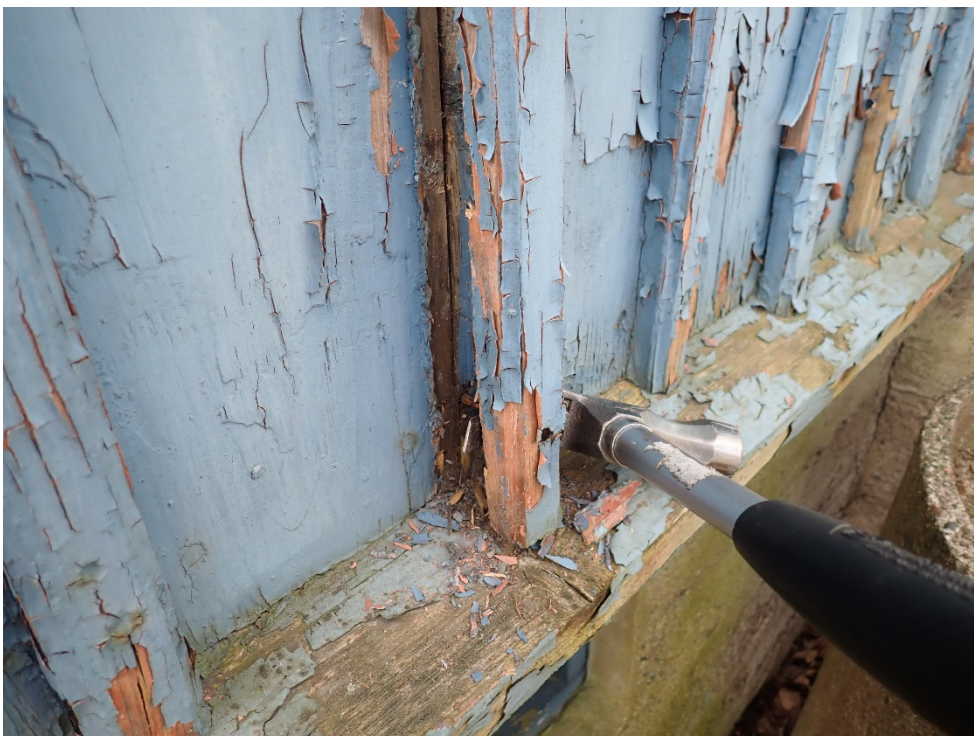
Julkisivulaudoitus on ponttilautaa. Rimojen takana ei ole tuuletusrakoa, vaan ponttilautojen saumat. Vaikka rimat ja laudat näyttävätkin huonoilta, ne ovat pääosin kunnossa alapäiden lievää haristumista lukuun ottamatta.

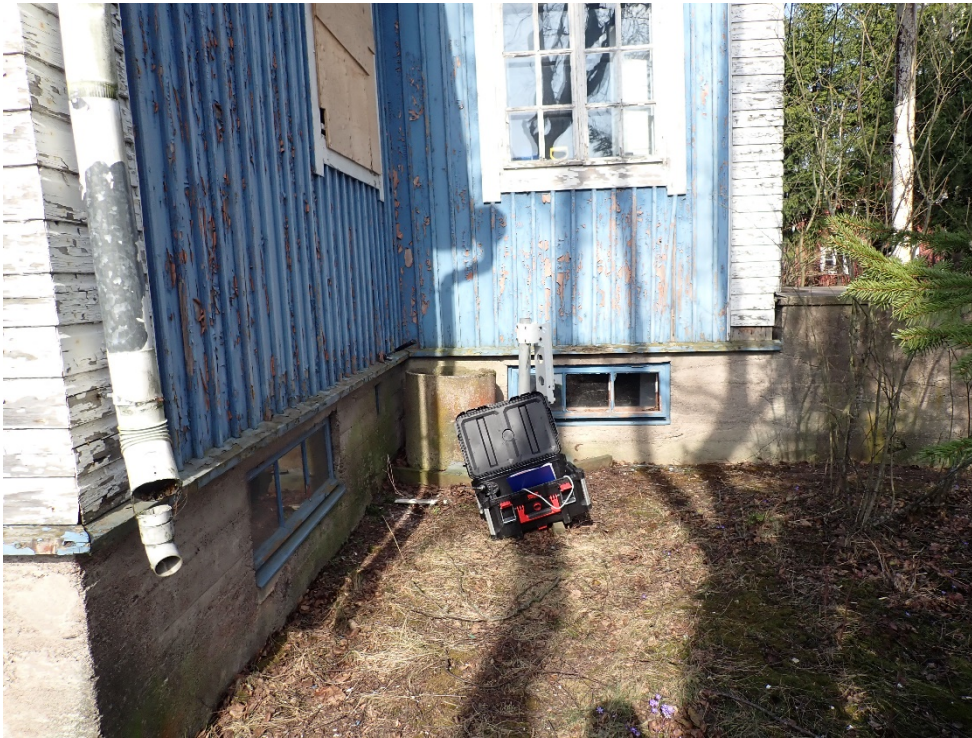
Tällä osuudella lahovaurioita ei ole kuin ulkonurkissa.

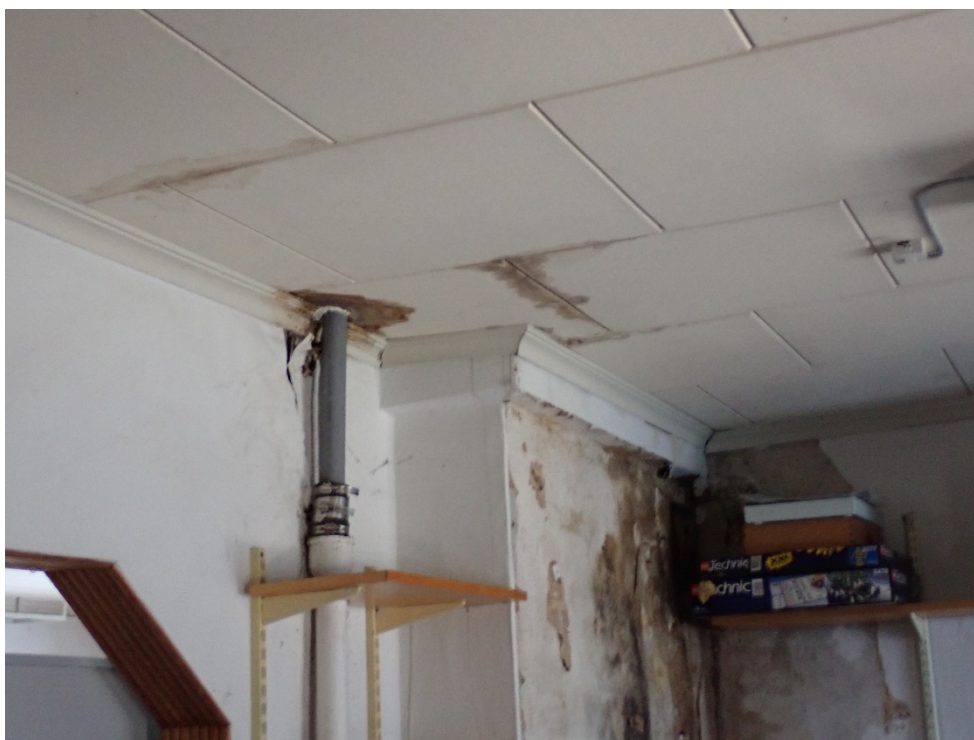
Yläkerrosten väliseinissä on kattovuotojen aiheuttamia kosteusvaurioita, ylemmässä kerroksessa enemmän ja alemmassa kerroksessa vain piipun vieressä.

Vesikattovuotojen aiheuttamia vaurioita näkyvissä keskikerroksen katossa ja väliseinissä.

Väliseinät joissa on vesijälkiä tai jotka ovat kattovuotojen alta puretaan tarvittavassa laajuudessa rungolle, korjataan mahdolliset rungon vauriot ja rakennetaan uudestaan.

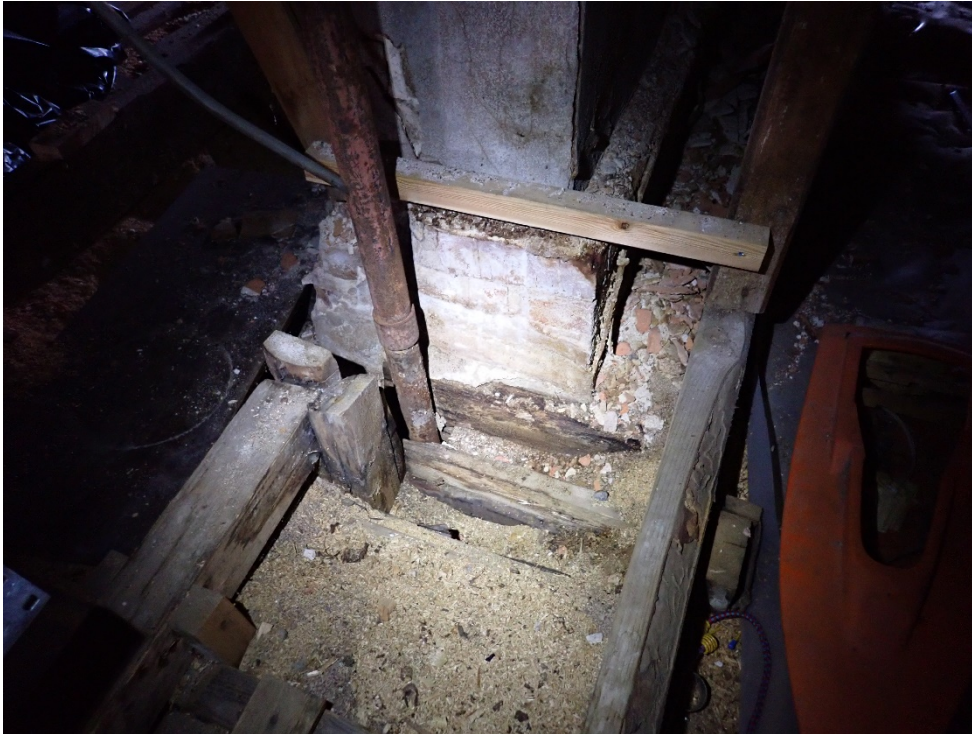
Yläpohjan kantavissa rakenteissa lahovaurioita piipun juuressa.

Vesikate, vesikatteen kantavat rakenteet, tikkaat ja kulkusillat, yläpohjan lämpöeristys ja piipun yläosa on purettava ja tehtävä kokonaan uudestaan. Purkutyön yhteydessä tarkastetaan yläpohjan kantavien rakenteiden vauriot ja korjataan ne.

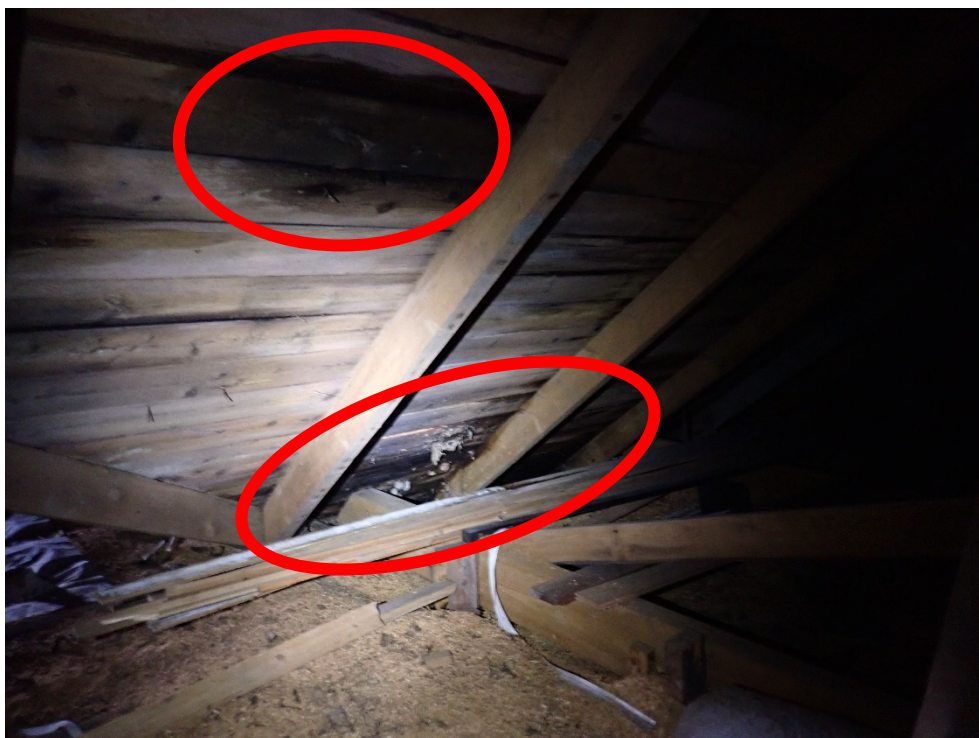
Ullakon tuuletus on ollut puumateriaalin tummumisesta päätellen riittämätöntä. Yläkerran sivuseinien ja tasaisen katon liittymä on rakennettu kattopeltiin kiinni, josta syystä näissä kohdissa on kosteusvaurioita.

Puurakenteet ovat kauttaaltaan harmaantuneet. Tämä viittaa tuuletuksen heikkouteen. Mustat alueet ruoteissa on merkkiä kattovuotoja.

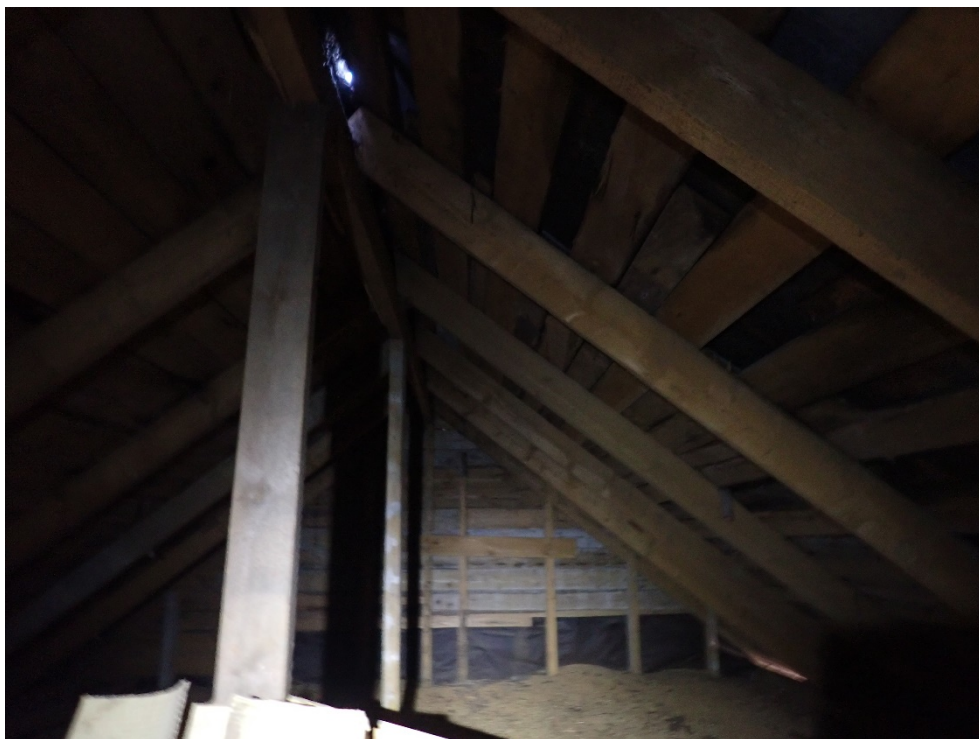
Kattorakenteita. Harjalla oli useita vuotoja. Tässä yksi näkyy hyvin.

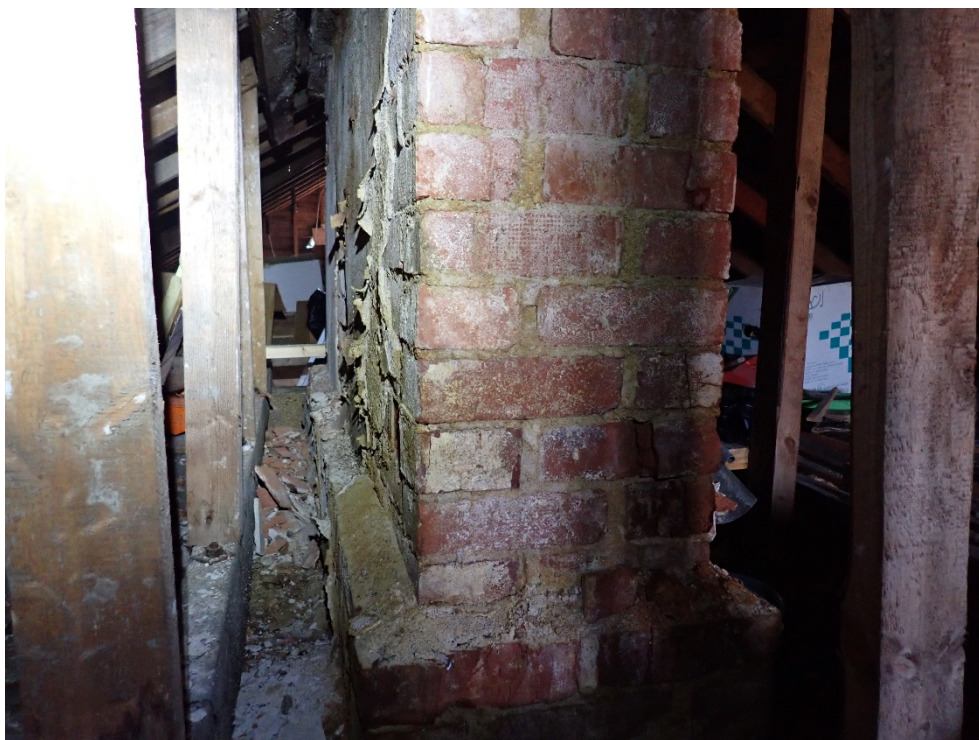
Piipussa ei ole ollut piipunhattua. Piipun juuripellit ovat vuotaneet. Piippu on kastunut molemmin puolin. Päälle päin muuraus on vielä ehjän näköistä. Sisäpuolelle ei päästy näkemään. Mahdollisesti piipun yläosakin on kunnostettavissa rappauksilla, mutta oletuksena kuitenkin on, että yläosaa joudutaan uusimaan.

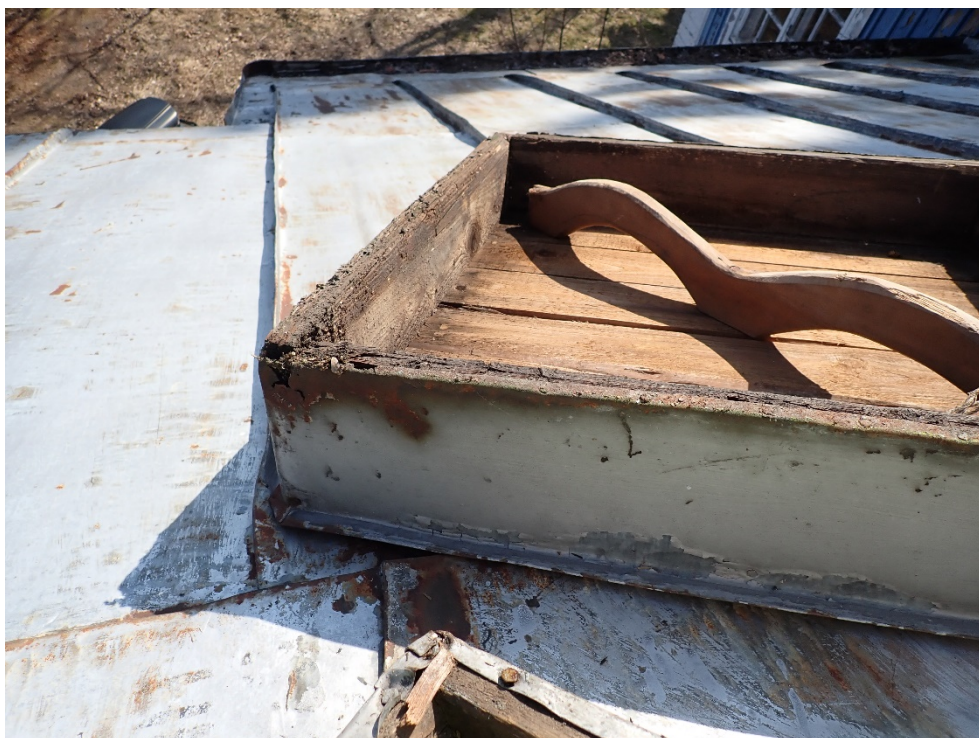
Kattopelleissä on ruostetta. Kattoluukun reunalaudat ovat lahonneet.

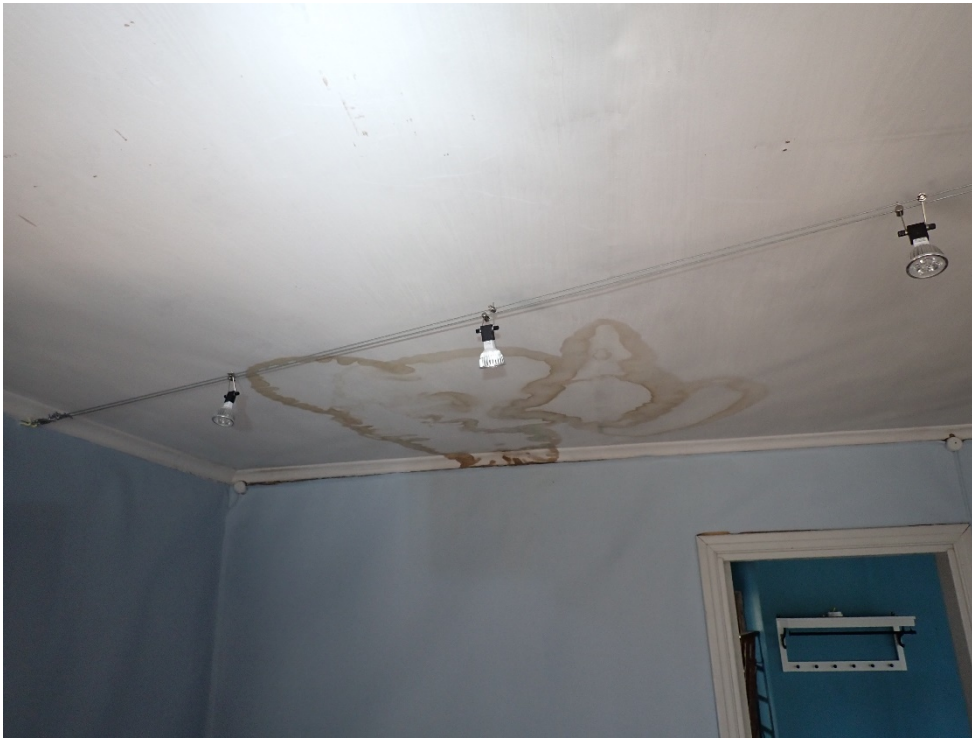
Vesikattovuotoa.

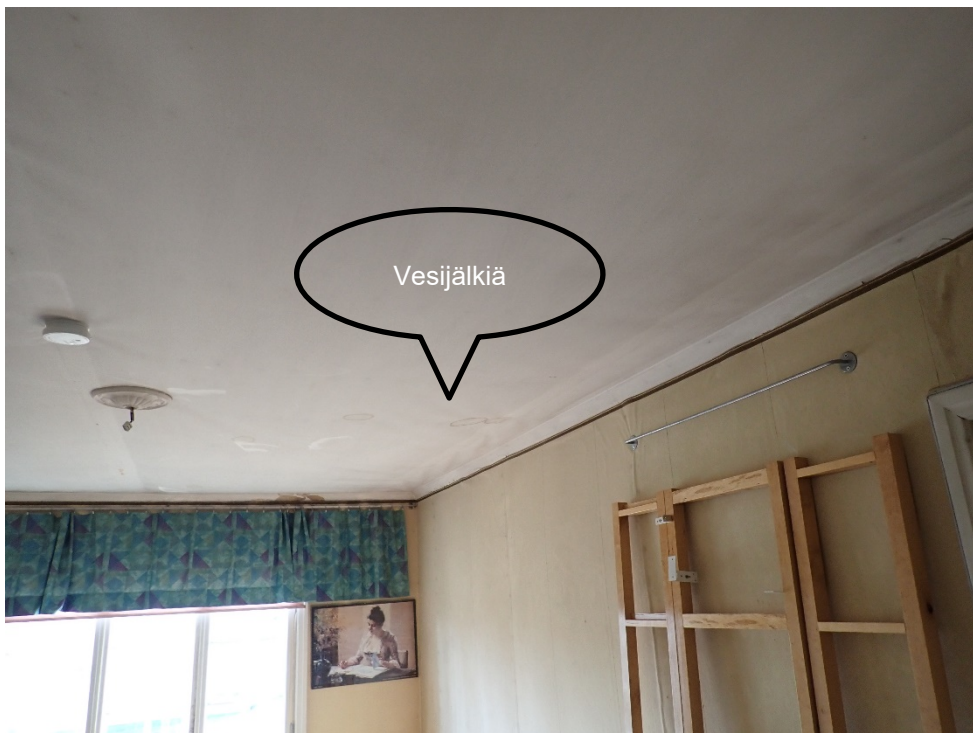
Vesikattovuotoa.

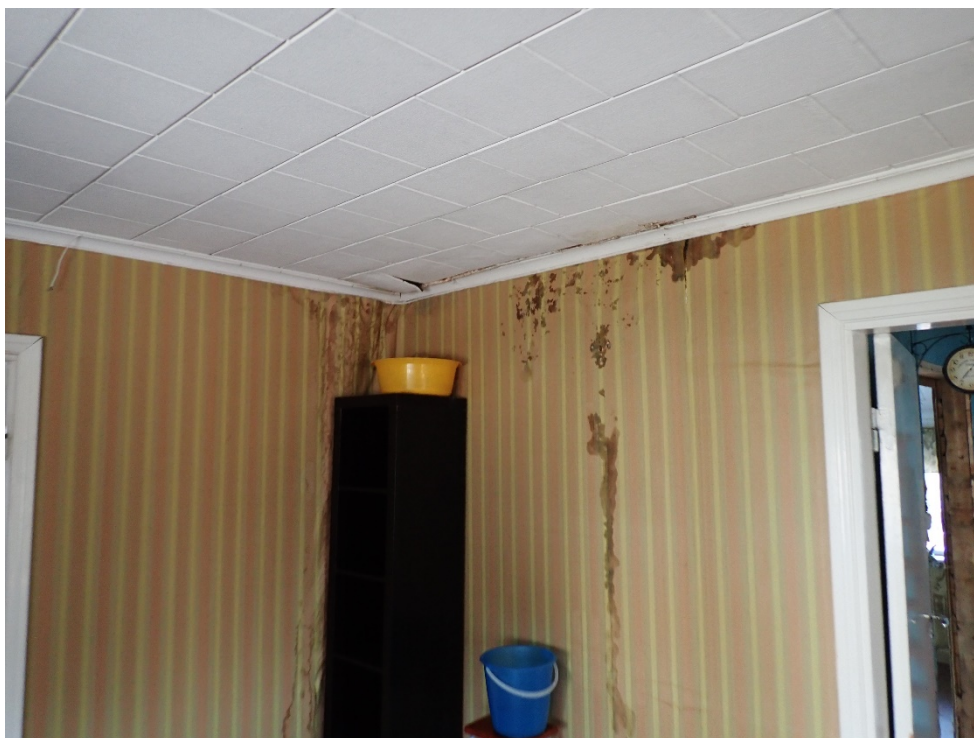
Vesikattovuotoa.

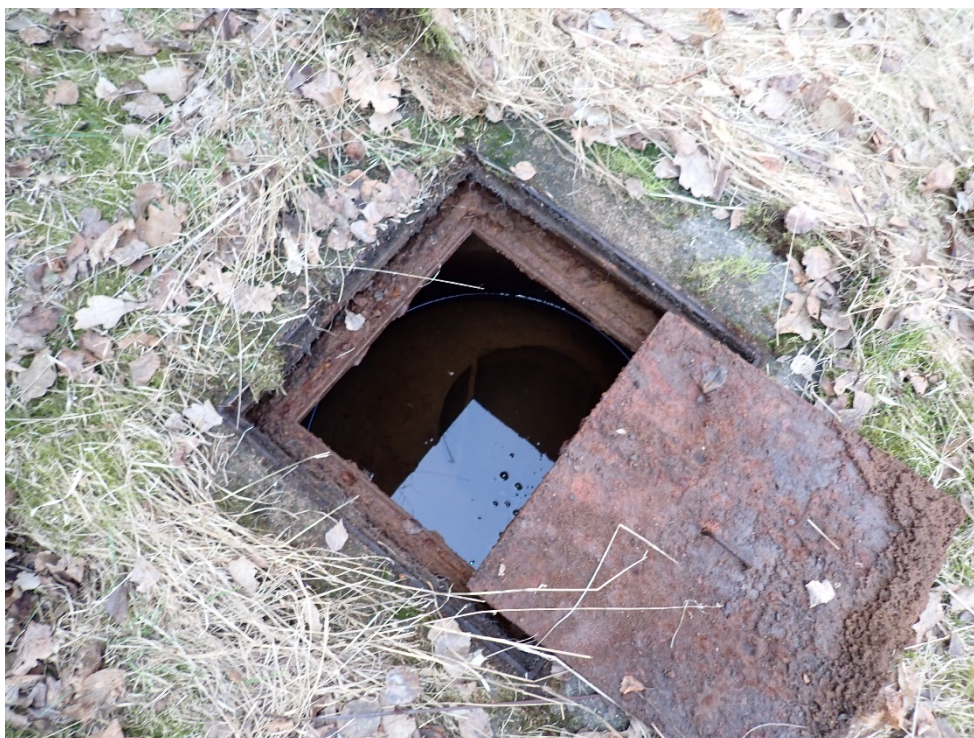
Veden pinta on vain n. 0,5 metriä maanpinnan alapuolella ja n. 1 metrin kellarin lattiapintaa ylempänä.
