**Sipoon kunta**

**BASTUKÄRR II  
RUDDAMSBÄCKENIN UOMATARKASTELU**

**RAPORTTILUONNOS**

**P17564**

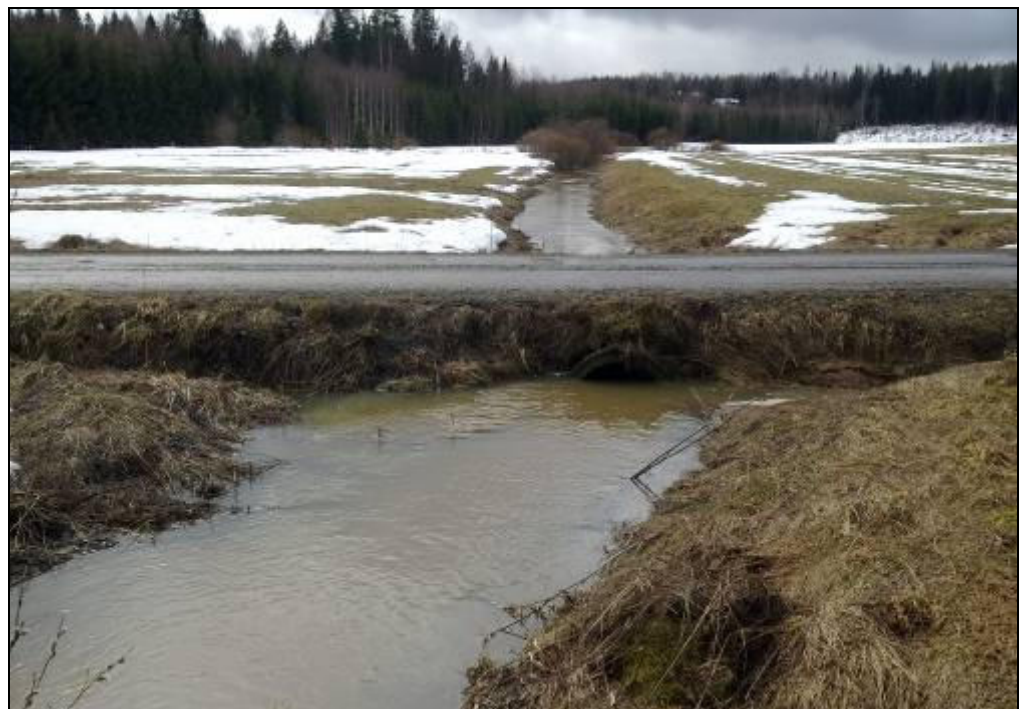
### RUMPU 1

Jänissuontien alittava teräsrumpu d800. Bastukärr I-alueen hulevesiä on suunniteltu johtaa rummun yläpuoliseen Ruddamsbackenin sivuojiin. Purossa melko hyvin pituuskaltevuutta, runsas kasvillisuus ja ojanvarsien pajukoittuminen hidastavat virtaamaa. Rummun peittösyvyys on huomattavan pieni, muuten rumpu hyvässä kunnossa

**Kuva 4.** Rumpu 1, Jänissuontie

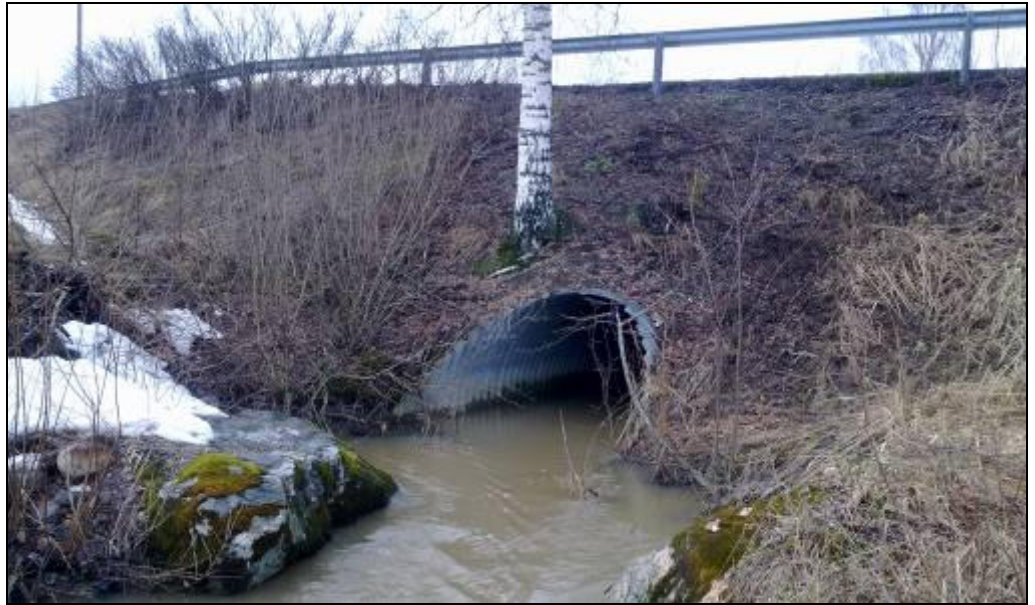
RUMPU 2 :

Johannebergintien alittava teräsrumpu d2200. Rummun kohdalla hyvin pituuskaltevuutta eikä virtaamaa rajoittavia tekijöitä havaittavissa. Bastukärr II-alueen hulevedet puretaan tämän rummun yläpuolelle.

**Kuva 5.** Rumpu 2, Johannebergintie

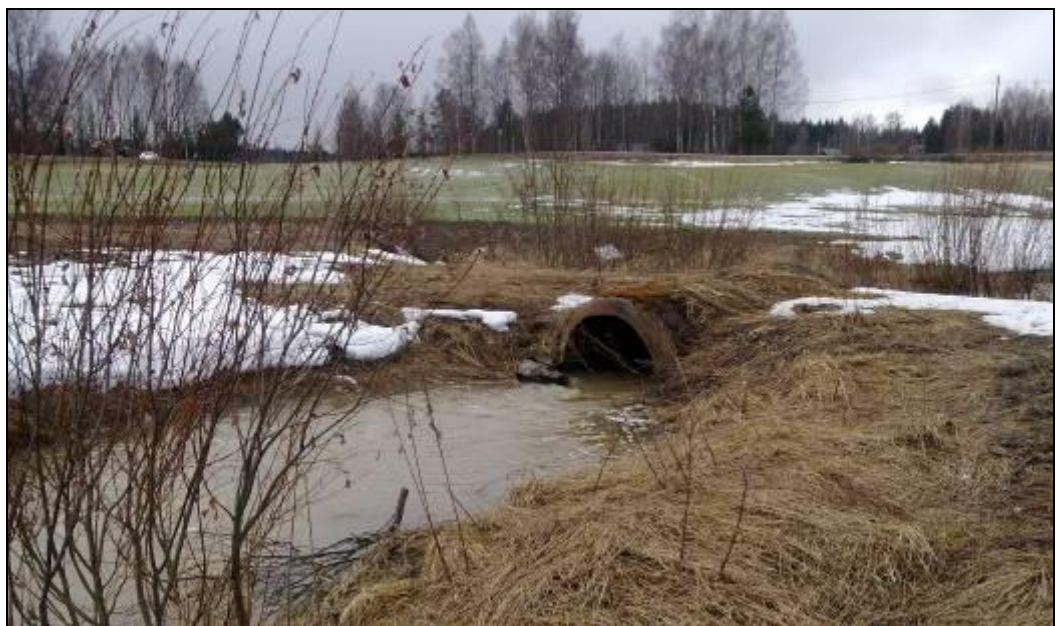
RUMPU 3

Johannebergintien jälkeinen maatalousliittymän teräsrumpu d1200. Peltoalueella vähäinen pituuskaltevuus ja liian ylös asennettu rumpu hieman hidastavat virtaamaa, muttei aiheuta kuitenkaan ojan tulvimista. Rummun jälkeen puron pituuskaltevuus vähenee olennaisesti ja vesi tulvii pelloille. Korkoero pellon pinnan ja ojanpohjan välillä on varsin pieni.

**Kuva 6.** Rumpu 3, maatalousliittymä Johannebergintien alapuolella.

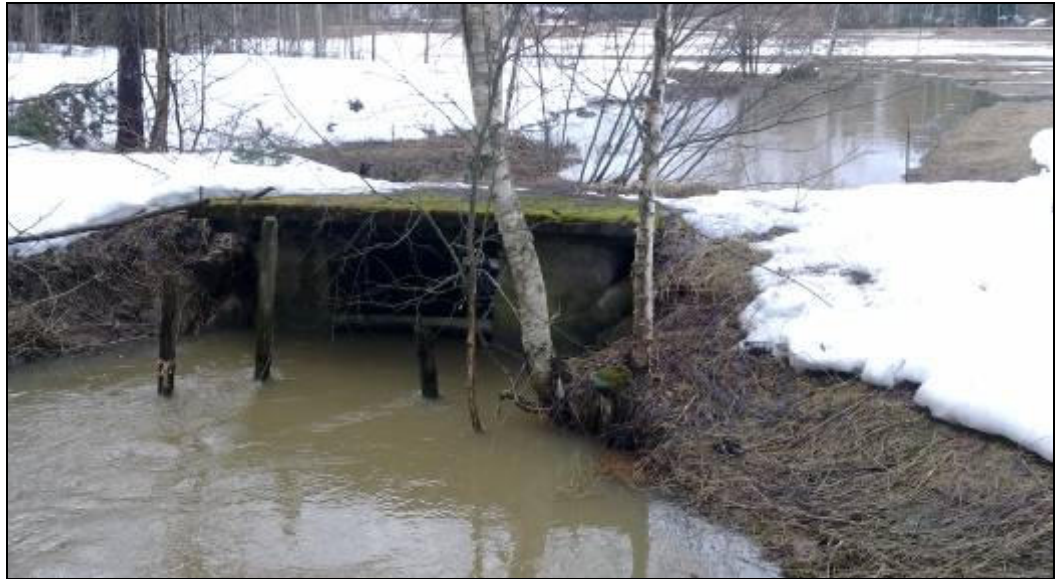
RUMPU 4:

Johannebergin ja Jokivarrentien yhdistävän yksityistien betonisilta, virtausaukko noin 1100x1400mm. Huonokuntoinen betonisilta ja puron olematon pituuskaltevuus rajoittaa voimakkaasti puron virtaamaa aiheuttaen selvää tulvimista yläpuolisille pelloille. Lähiasukkaiden mukaan ko. peltoalue on vanhaa suoaluetta. Huomioitavaa on rumpua edeltävän ojan olematon korkoero ympäröiviin peltoihin nähden. *Kuvassa 19* raportin loppuosassa on esitetty rumpua edeltävää tulvimista myös kesäveden aikaan.

**Kuva 7.** Rumpu 4 yksityistie Johannebergin ja Jokivarrentien välissä

Puron rumpujen kokoa voidaan kasvattaa niiden nykyisen käyttöään loppuessa tehtävän kunnostuksen yhteydessä. Rumpujen 4, 5, 9 ja 13 voidaan katsoa olevan niin huonossa kunnossa, että ne tulisi uusia lähiaikoina. Uusimisen yhteydessä rumpujen kokoa tulisi kasvattaa kaksi kokoluokkaa eli nykyinen d1000 vaihdettaisiin d1400 rumpuun.

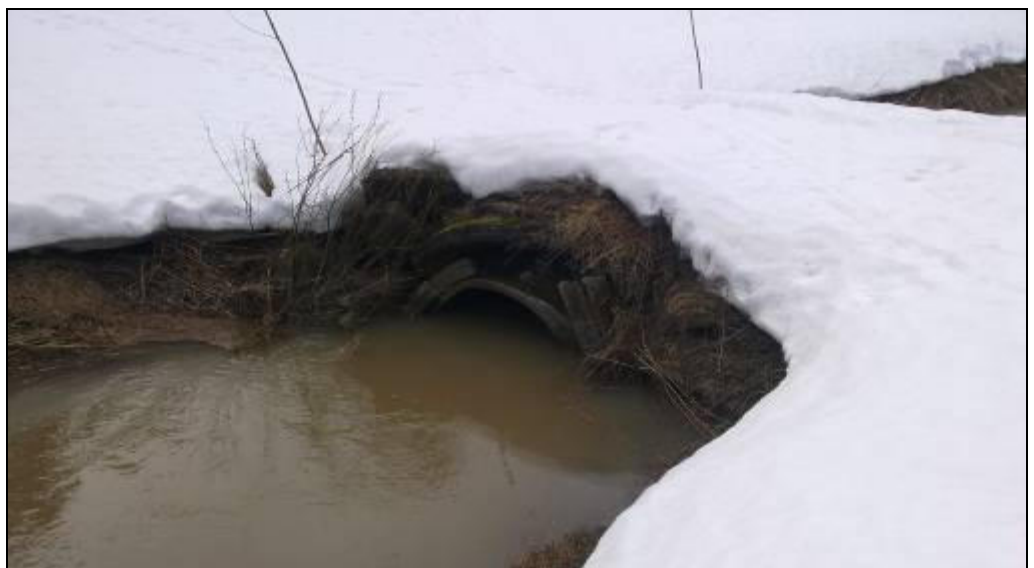
RUMPU 5:

Maatalousliittymän betonirumpu, d1200. Purossa hieman pituuskaltevuutta eikä rumpu rajoita virtaamaa. Rummun peittosyvyys varsin pieni ja rummun yleiskunto huono. Korkea vedenpinta rummun kohdalla johtuu sadan metrin päässä alavirrassa olevasta padottavasta rummusta.

**Kuva 8.** Rumpu 5, maatalousliittymä

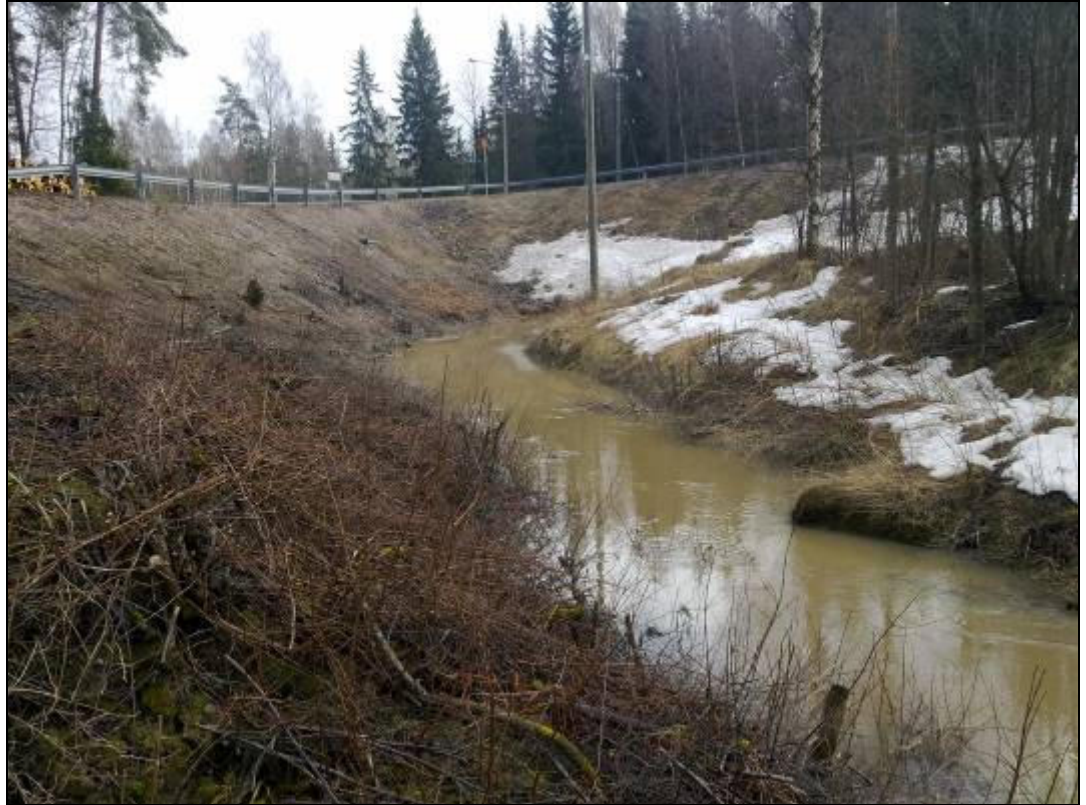
RUMPU 6:

Jokivarrentien (Mt 1521) alittava betonirumpu d1000. Rajoittaa virtaamaa ja vedenpinta nousee purossa. Suurten korkoeroja vuoksi kohonnut vedenkorkeus ei aiheuta kuitenkaan tulvavaaraa lähialueiden pelloille tai rakenteille. Kohonnut vedenpinta hidastaa osaltaan virtaamaa aina rummulle 4 asti.

**Kuva 9.** Rumpu 6, Jokivarrentie

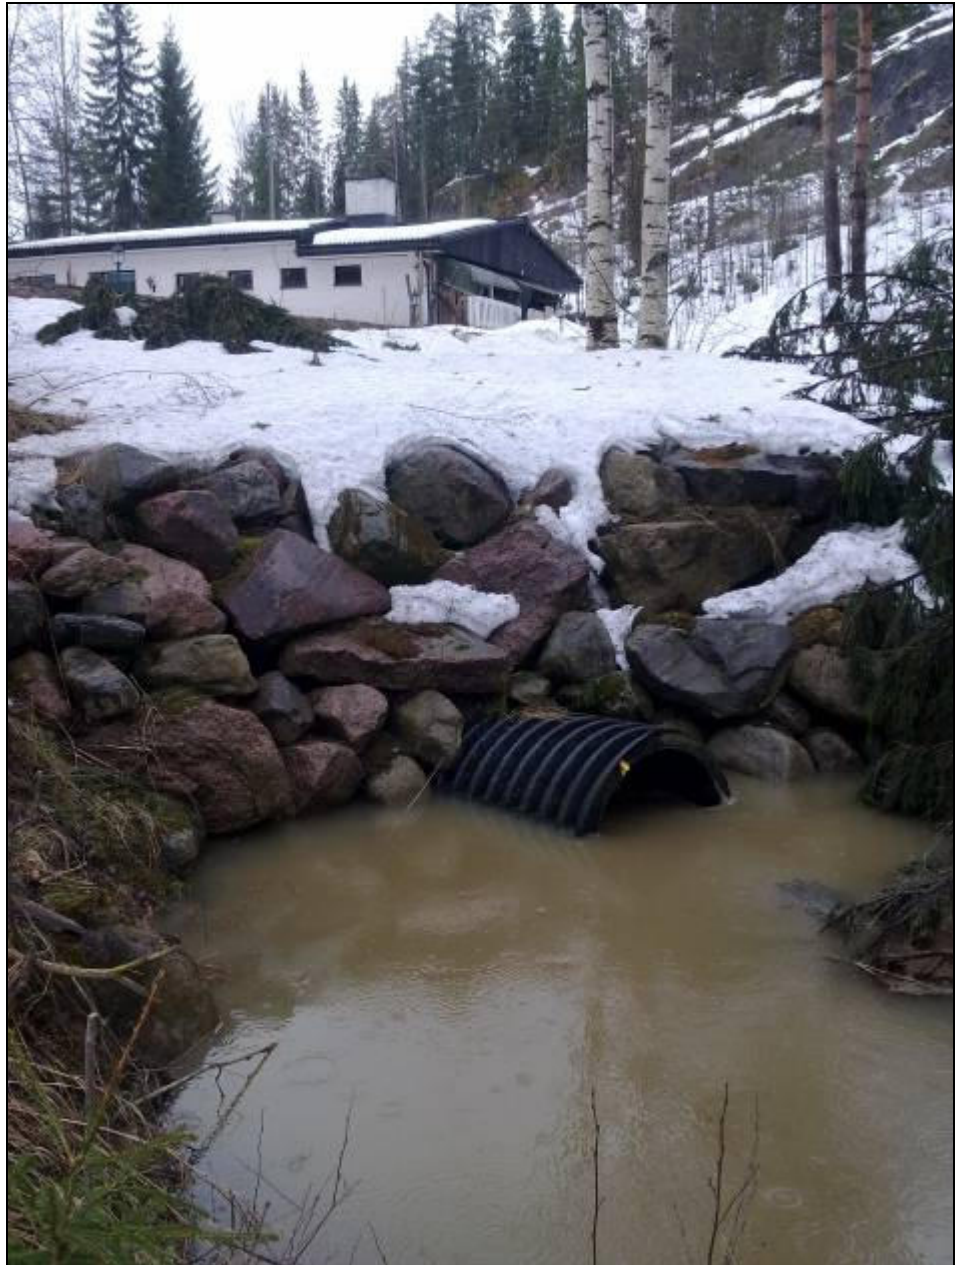
RUMPU 7:

Yksityistien alittava muovirumpu d1000. Yläpuolinen Jokivarrentien rumpu rajoittaa virtaamaa siten, ettei kyseinen rumpu aiheuta mainittavaa padotusta. Lisäksi rummun ympäristön lohketäyttö johtaa vettä tehokkaasti. Kesän normivirtaamalla vesi ei virtaa ollenkaan rummun kautta vaan rummun ympäristäytöissä, kuten raportin loppuosan *kuvasta 21* näkyy. Tämä aiheuttaa täydellisen nousuesteen mahdollisille nousukaloille.

**Kuva 10.** Rumpu 7,yksityistie Jokivarrentien alapuolella.

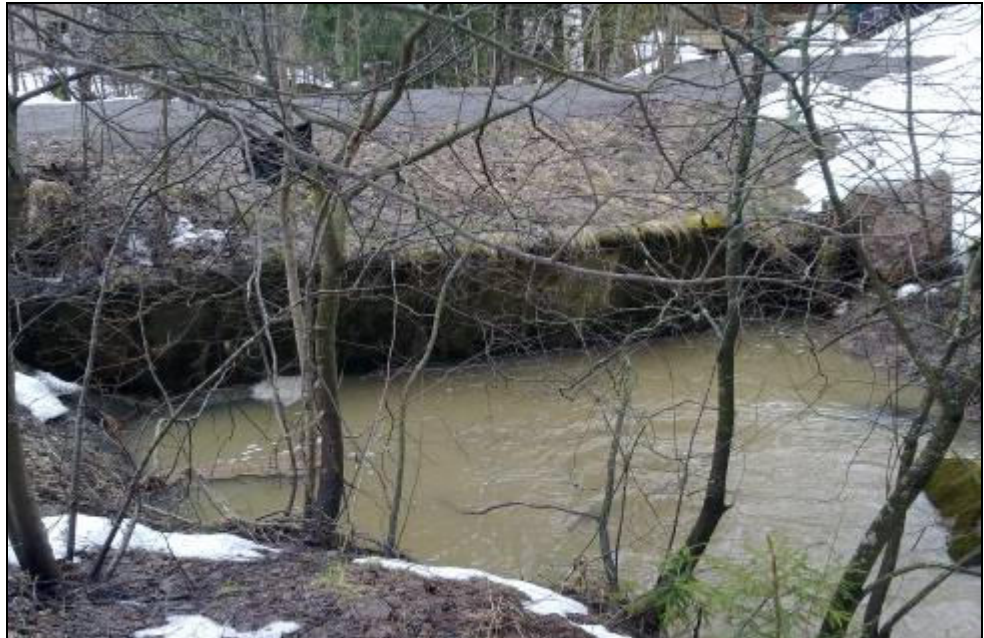
**RUMPU 8:**

Yksityistien siltarakennelma, joka koostuu kahdesta noin d600 betonirummuksista. Siltarakennelma hieman rajoittaa virtaamaa, muttei aiheuta vaaraa rakenteille. Sillan jälkeen purossa alkaa pieni koskiosuus.

**Kuva 11.** Rumpu 8, yksityistie

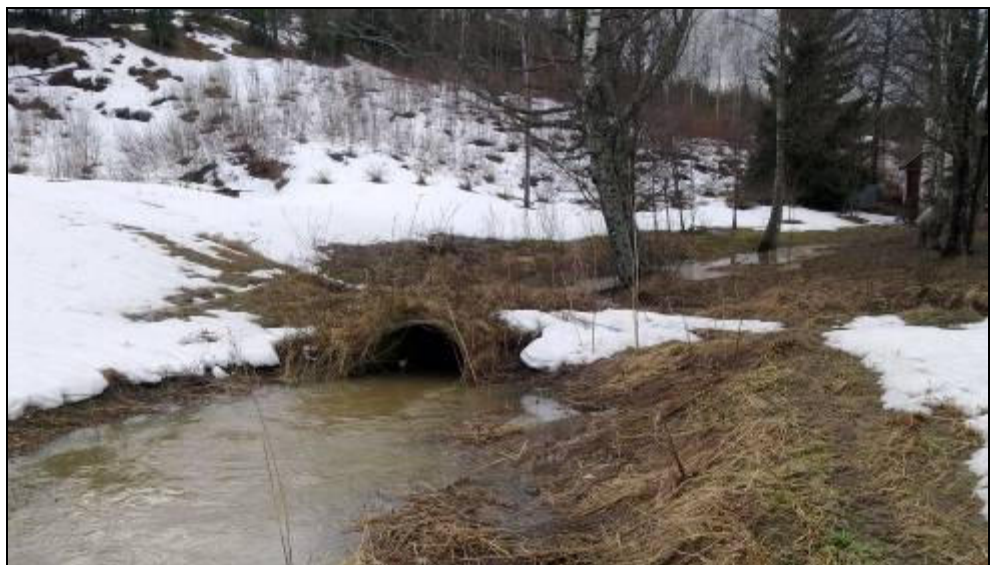
**RUMPU 9:**

Maatalousliittymän teräsrumpu d1000. Huonokuntoinen ja pintaan asennettu maatalousrumpu ei rajoita virtaamaa. Rummun yläpuolella on piharakennus niin lähellä purouomaa, että korkea tulvavesi vahingoittaa rakennuksen perustuksia kuten raportin loppuosan *kuvasta 23* voi havaita. Rummun jälkeisellä peltoalueella pienen pituuskaltevuuden ja runsaan kasvillisuuden takia on havaittavissa lievää tulvimista peltoalueelle *kuvan 24* mukaisesti.

**Kuva 12.** Rumpu 9, maatalousliittymä

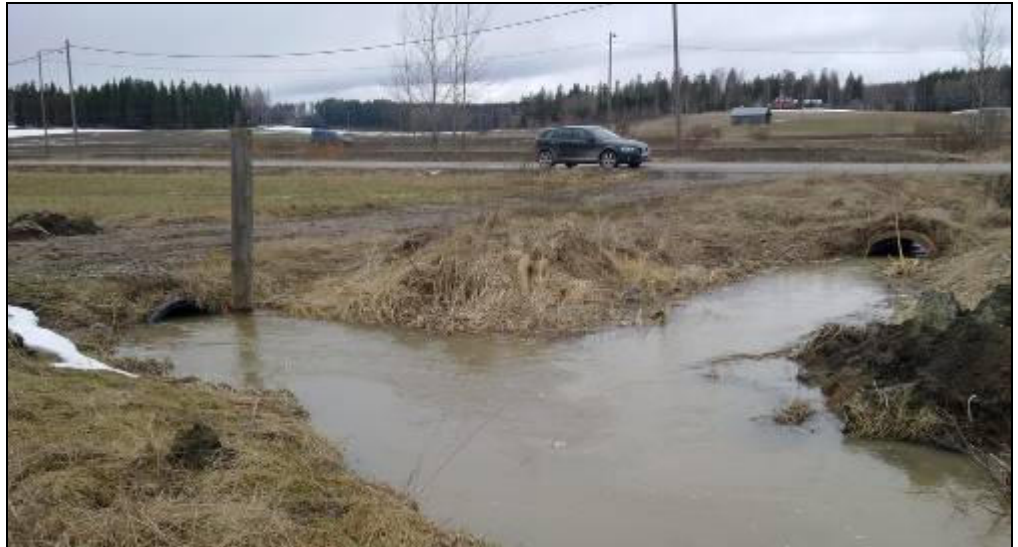
RUMPU 10:

Kuninkaantien risteyksen kohdalla olevan maatalousliittymän kohdalla teräs-rumpu d1000. Ennen rumpua pientä tulvimista johtuen puron kasvillisuudesta, rummun kohdalla ei virtaamaa rajoittavia tekijöitä. Rummun jälkeen pu-roon liittyy pohjoisesta sivuhaara. Sivuhaaran jälkeinen puron pääuoma on lähiaikoina ruopattu kasvillisuudesta aina rummulle 11 asti.

**Kuva 13.** Rumpu 10, Kuninkaantien risteys

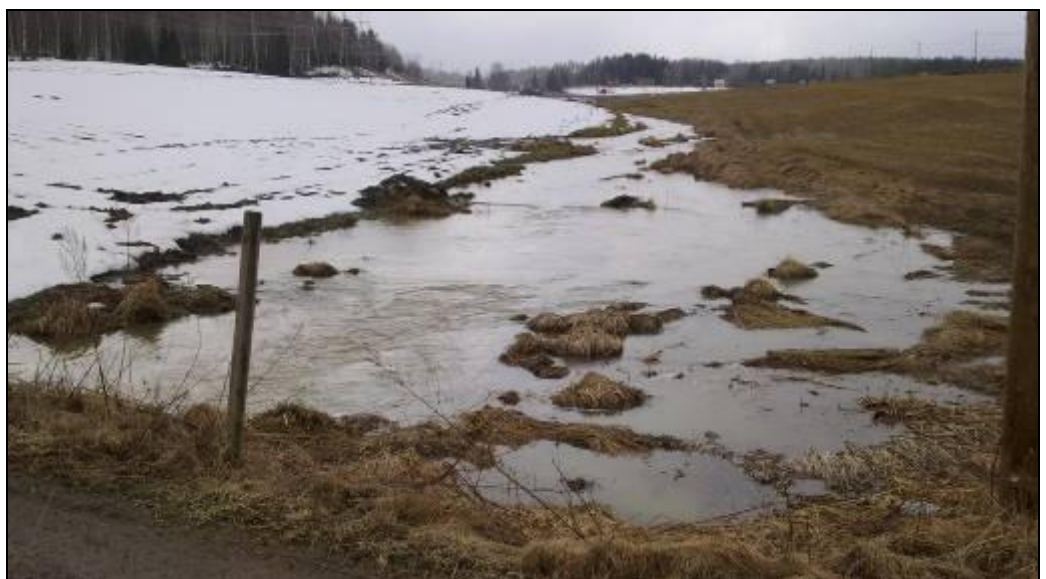
RUMPU 11:

Fågelsångintien alittava teräsrumpu d1200. Purossa on reilusti pituuskalte-vuutta, mutta puroon varta vasten asetetut betonielementit rajoittavat vir-taamaa nostaten veden jonkin matkaa yläpuolisille pelloille. *Kuvassa 22* on esitetty virtausta rajoittavat betonielementit. Vedennousu ei aiheuta kor-koerojen vuoksi merkittävää uhkaa pelloille tai tien rakenteille. Rummun jäl-keen puron uoma on huomattavan meanderoitunut luonnontilaisine tulva-tasanteineen.

**Kuva 14.** Rumpu 11, Fågelsångintie

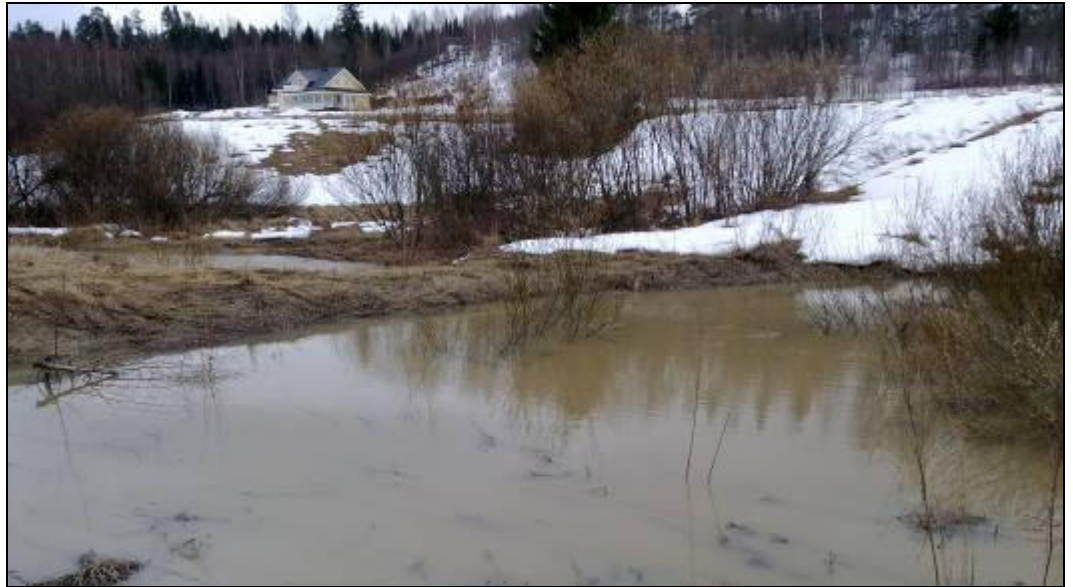
RUMPU 12:

Skogbergin puutarhan takana olevan maataloustien teräsrumpu d1000. Rumpu ja pajukoitunut uoma rajoittaa voimakkaasti virtaamaa siten että vedenpinta nousee puron luonnonmukaisille tulvatasanteille. Purouoma virtaa hyvin syvässä ja laajassa viherkaistassa, jonka vuoksi voimakaskaan vedennousu ei aiheuta vaaraa lähialueen rakenteille. Rumpua edeltävä luonnonmukainen tulvatasanne on esitetty *kuvassa 25*

**Kuva 15.** Rumpu 12, Maatalousliittymä Skogbergin puutarhan takana

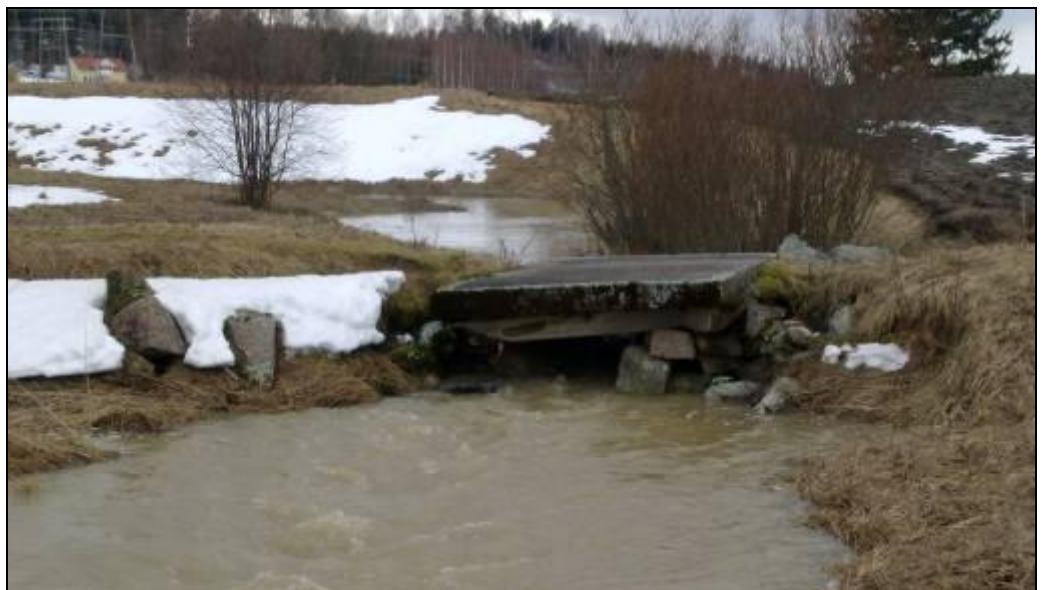
RUMPU 13:

Keravantien ja Katajamäen tien välissä on yksityistien betoninen siltarakennelma, jonka virtausaukon koko noin 700x1500mm. Virtausaukon kapeus rajoittaa virtaamaa ja nostaa veden pintaa tulvatasanteelle, eikä aiheuta vaara nykyisellään pelloille tai rakenteille. Sillan kunto varsin huono, eikä ilmeisesti ole enää vakituksessa käytössä.

**Kuva 16.** Rumpu 13, Keravantien ja Katajamäentien välinen yksityistie

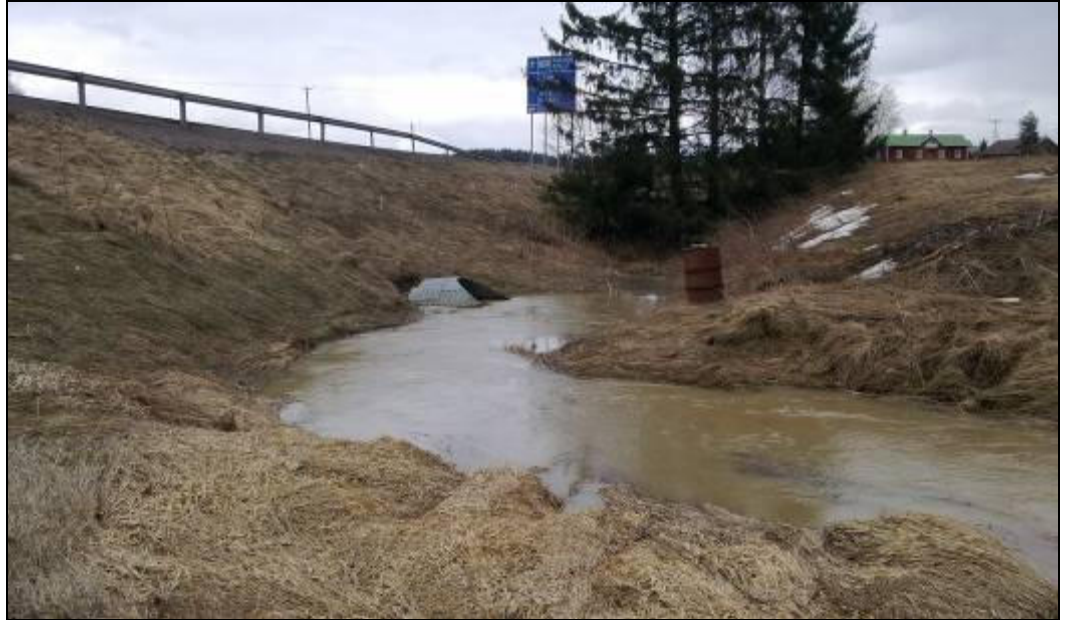
RUMPU 14:

Keravantien alittava teräsrumpu, d2000. Purossa on riittävästi pituuskaltevuutta eikä rumpu rajoita virtaamaa. Rummun kunto on hyvä.

**Kuva 17.** Rumpu 14, Keravantie

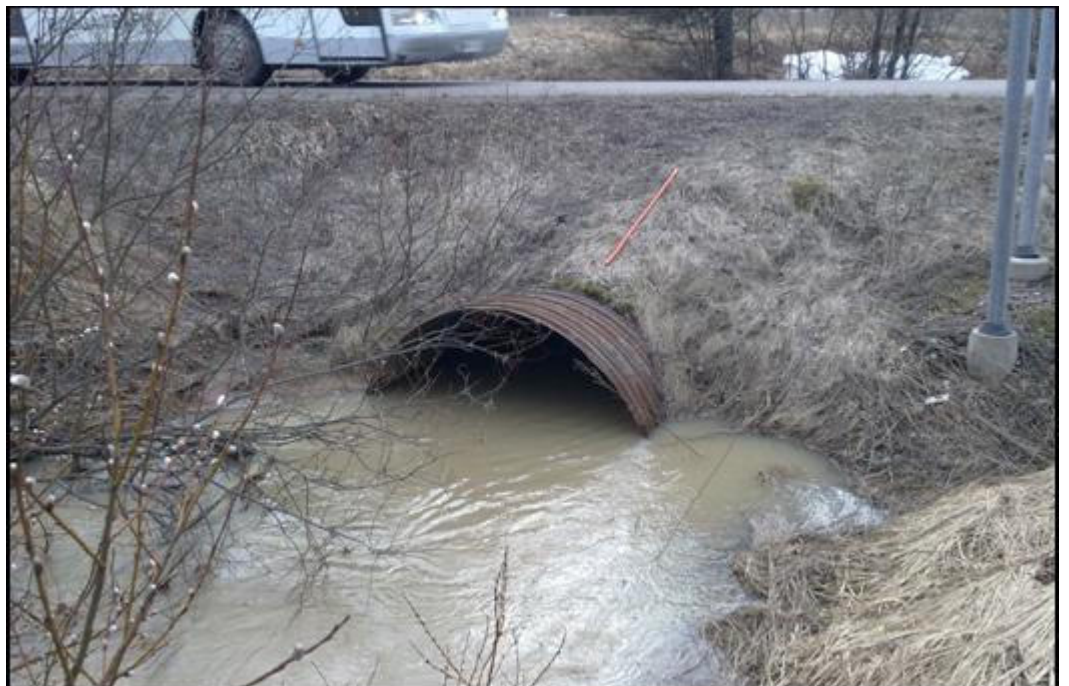
RUMPU 15:

Brobölentien alittava teräsrumpu d2000. Ennen rumpua Ruddamsbackeniin yhdistyy sivupuro, jonka jälkeen puron kasvillisuus ja reunojen pajukoituminen nostaa veden tulvatasanteelle. Itse rumpu ei rajoita virtaamaa, vaan virtauskapasiteetistä on käytössä noin 80%. Korkeuserojen vuoksi tulvatasanteille kohonnut vesipinta ei haittaa lähialueiden peltoja tai teiden rakenteita.

**Kuva 18.** Rumpu 15, Brobölentie

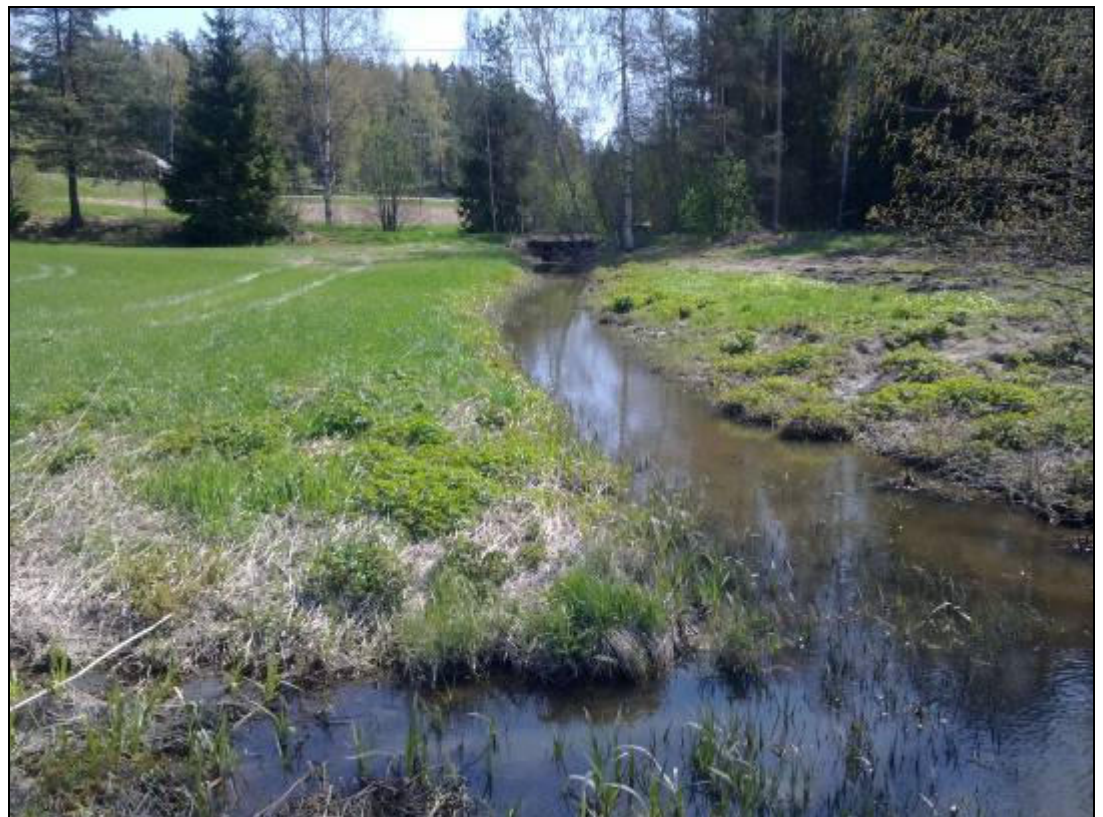
Johannebergin ja Kuninkaantien alueella tapahtuvat vedenpinnan nousut johtuvat pääsääntöisesti pienestä pituuskaltevuudesta ja purouoman umpeenkasvusta. Umpeenkasvu voi havaita sekä runsaana kasvillisuutena että pieninä korkoerona uomanpohjan ja pellon pinnan välillä. Kasvillisuus sitoo voimakkaasti veden kiintoainesta ja siten täyttää hiljalleen ruopattua uomaa uudelleen umpeen.

**Kuva 19:** Pieni korkeusero puronpohjan ja pellon välillä aiheuttaa tulvimista pelloille myös pienillä virtaamilla Johannebergin alueella.

Ensisijaisena ratkaisuna on Bastukärrin työpaikka-alueiden hulevesien hallinta siten, että Ruddamsbäckeniin johdettava virtaama ei merkittävästi kasvaisi. Uomaa kannattaa tästä huolimatta parantaa ja Johannebergin ja Kuninkaan tien alueelle tulisi tehdä purouomaan selvät suoja- ja tulvavyöhykkeet kaivamalla. Tällöin saadaan lisättyä virtauskapasiteettia, lisättyä tulvatilavuutta sekä parannettua veden laatua vähentämällä eroosiota ja lisäämällä ravintoa ja kiintoaineita sitovaa kasvillisuutta. Kaivuumailla tulisi nostaa pellon pintaa riittävän korkoeron saavuttamiseksi. Tulvatasanteet pienentävät hieman peltopinta-alaa, mutta parantavat satoa ehkäisemällä sadon vesivahinkoja. Lisäksi tulvatasanteilla voidaan katsoa olevan selvästi positiivinen esteettinen vaikutus.

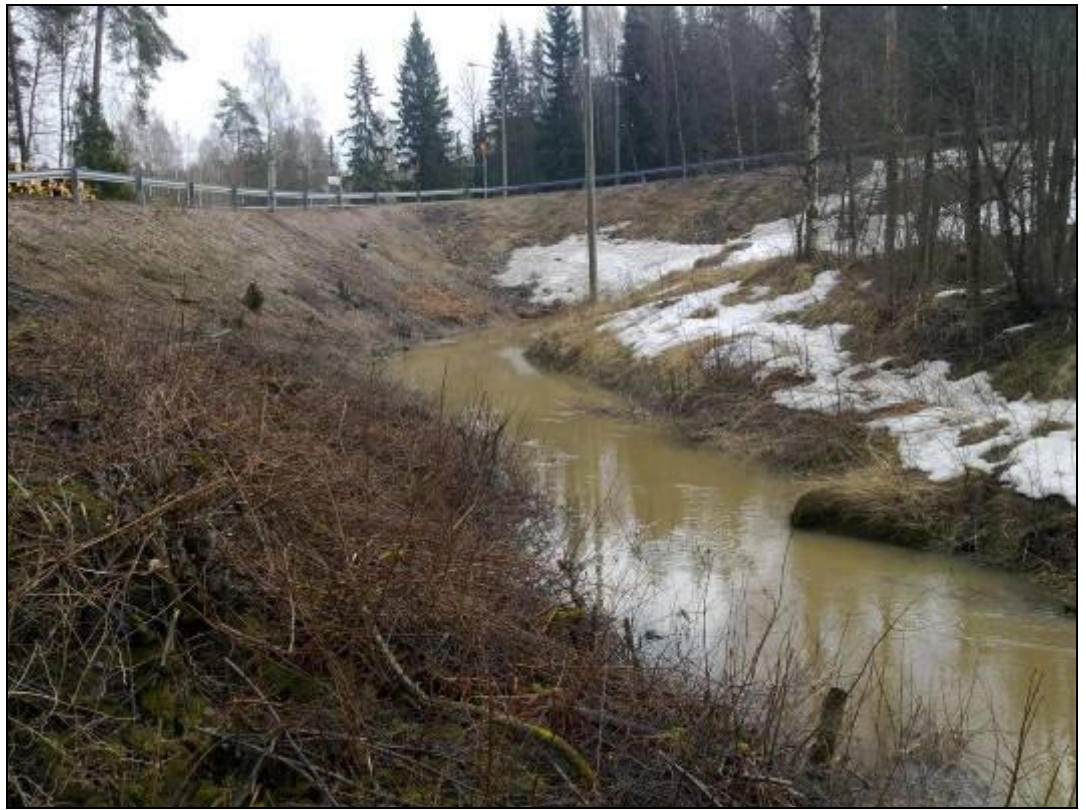
**Kuva 20:** Virtaamaa rajoittava Jokivarrentien rumpu d1000 nostaa vedenpinnan noin 30 rummun laen yläpuolelle.

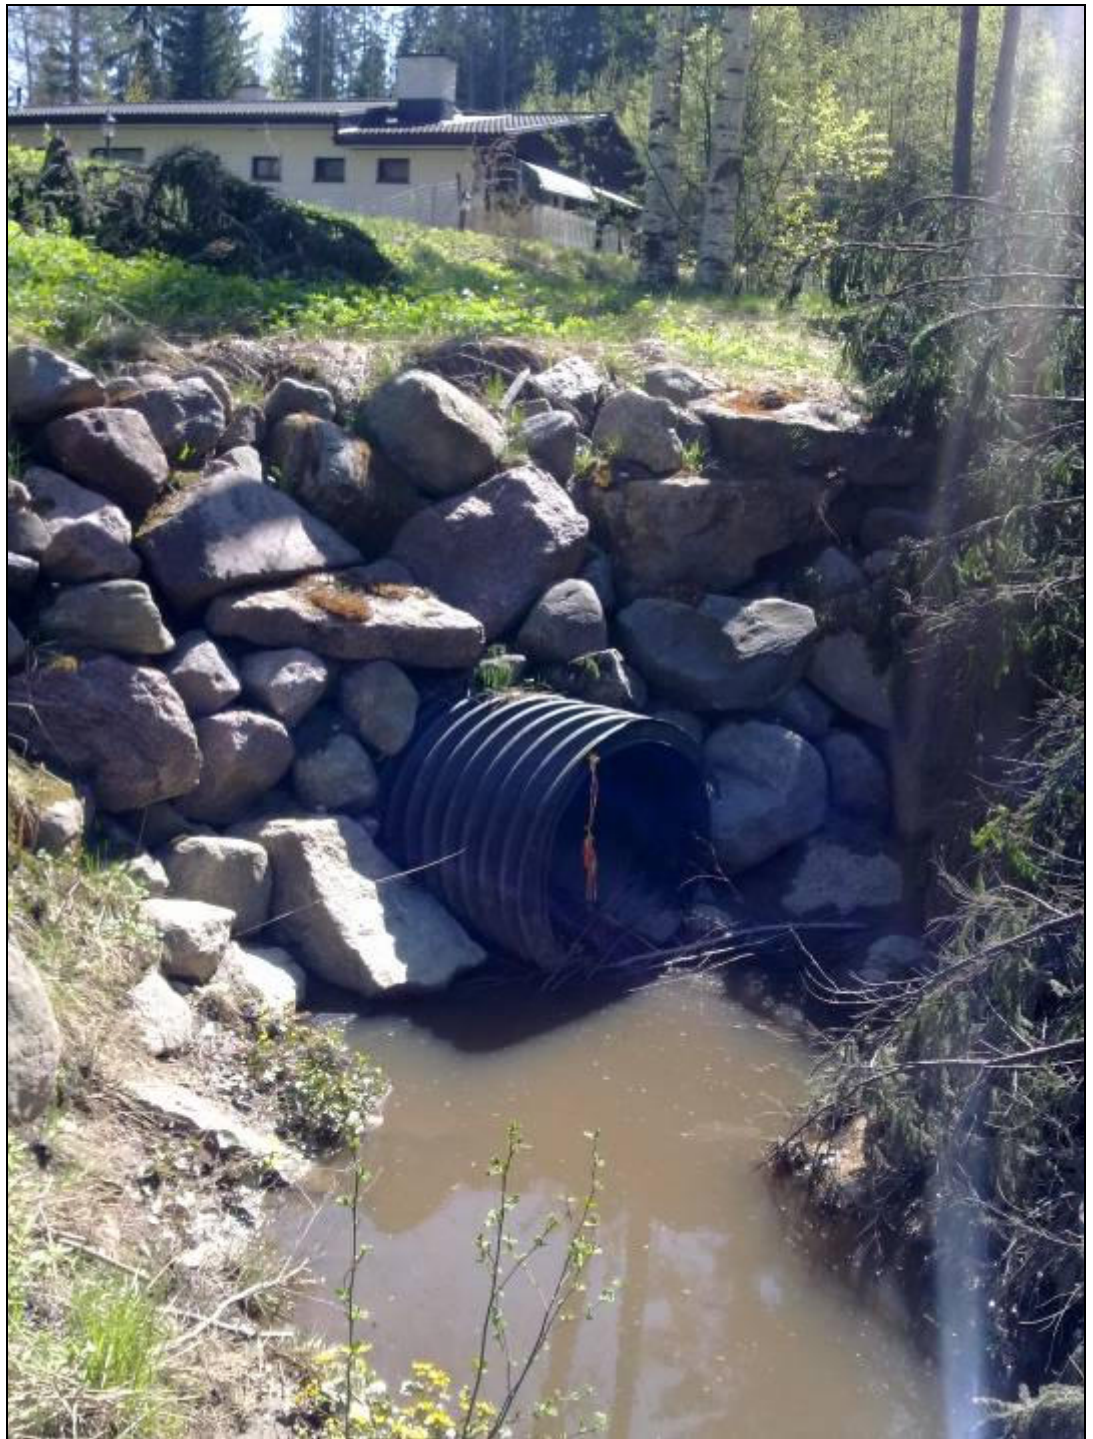
**Kuva 21:** Rummun 7 ympärystäyttö aiheuttaa täydellisen nousueste mahdollisille vaelluskaloille kesäaikaan.

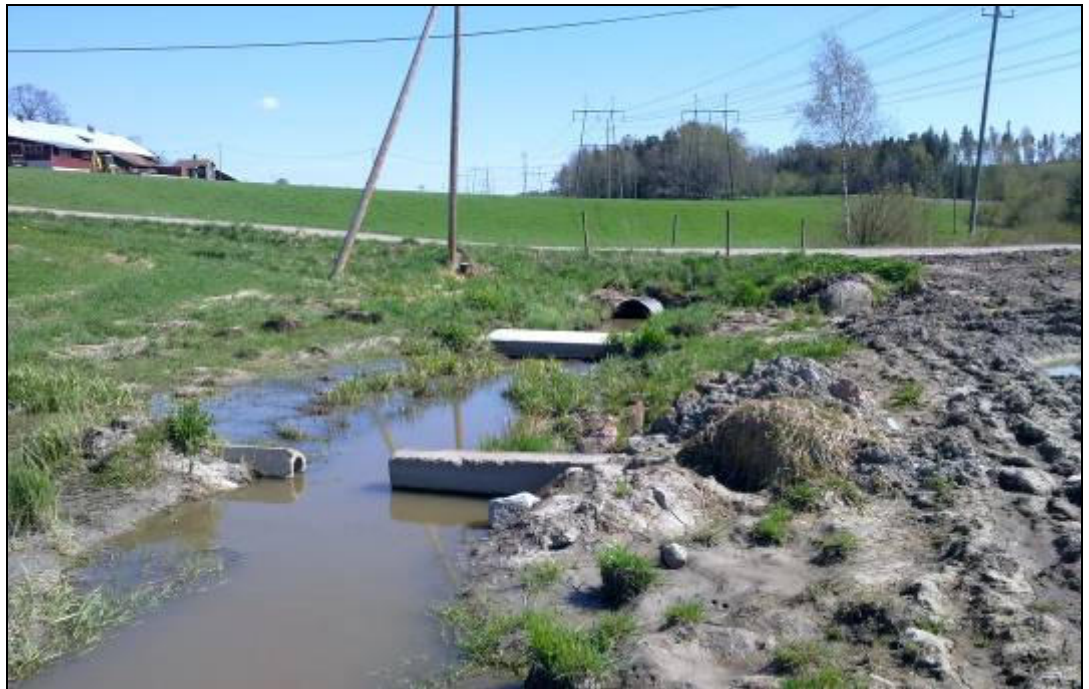
**Kuva 22:** Virtausrajoitteet ennen rumpua 11 aiheuttavat pientä tulvimista lähipelloille.

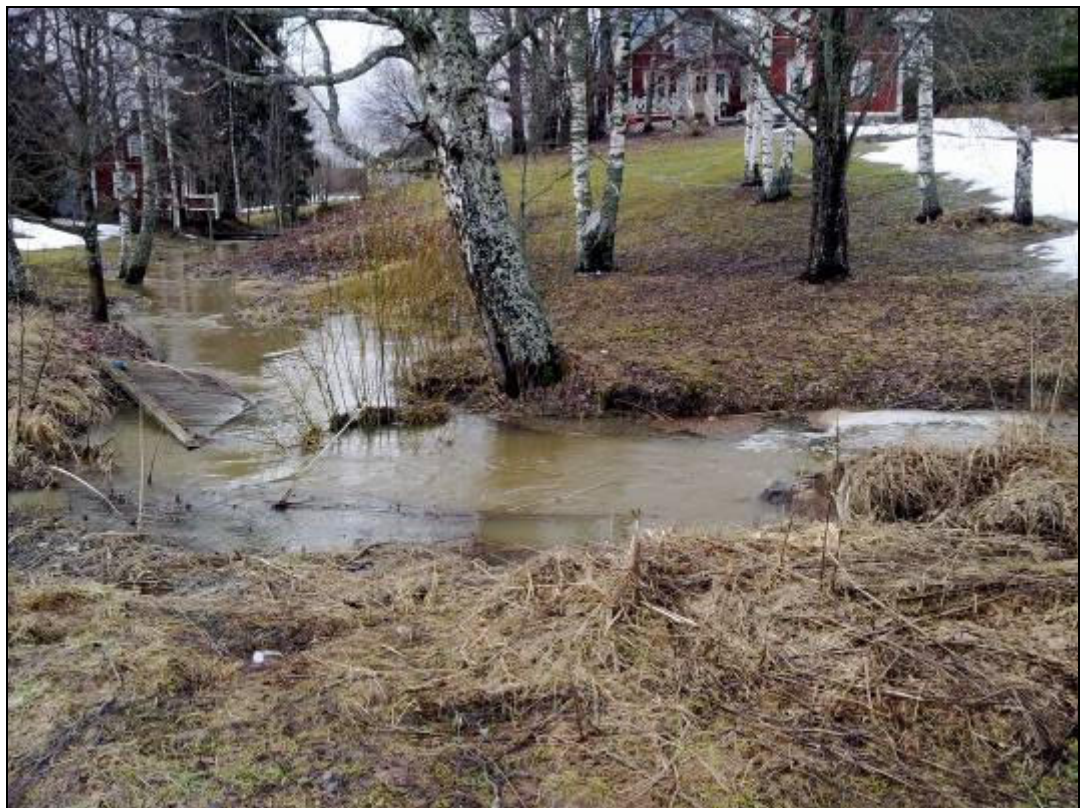
Tarkastelualueella havaittiin ainoastaan yksi kohde, jossa tulvavedet nykyisellään aiheuttavat uhkaa talousrakennuksille. Osoitteessa Jokivarrentie 176 keivät virtaamat nostavat vedenpinnan lähelle piharakennuksen perustuksia. Kohde on esitetty *kuvassa 23*.

**Kuva 23:** Nykyinen kevätvirtaama nostaa vedenpinnan lähelle ulkorakennuksen perustusrakenteita.

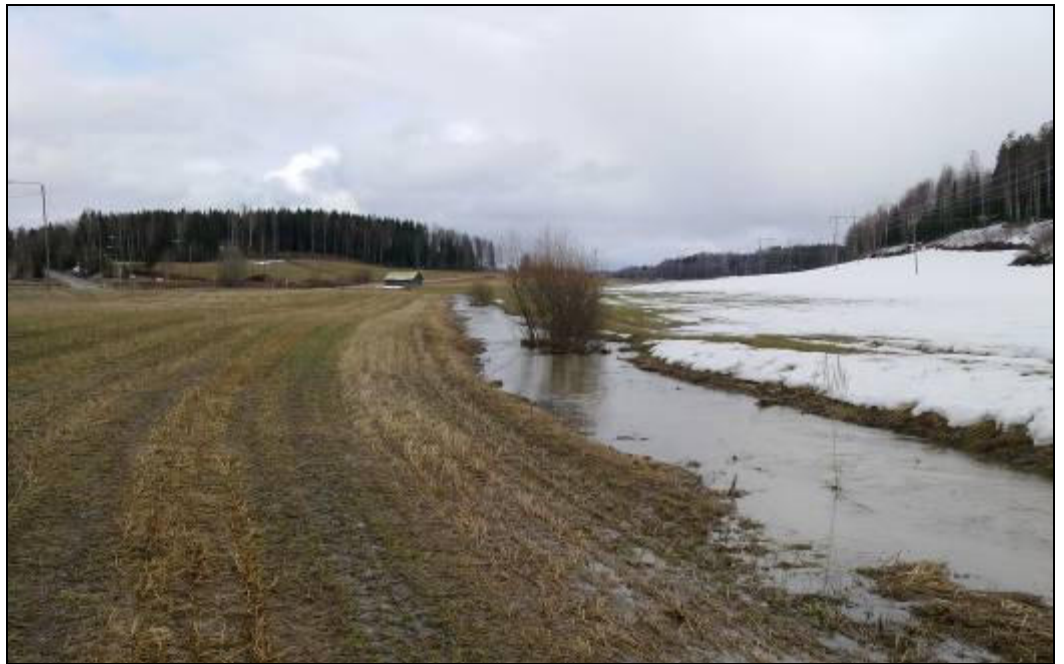
**Kuva 24:** Kasvillisuuden ja loivan pituuskaltevuuden aiheuttamaa puron uoman tulvimista peltoalueille Kuninkaantien lähetyvillä.

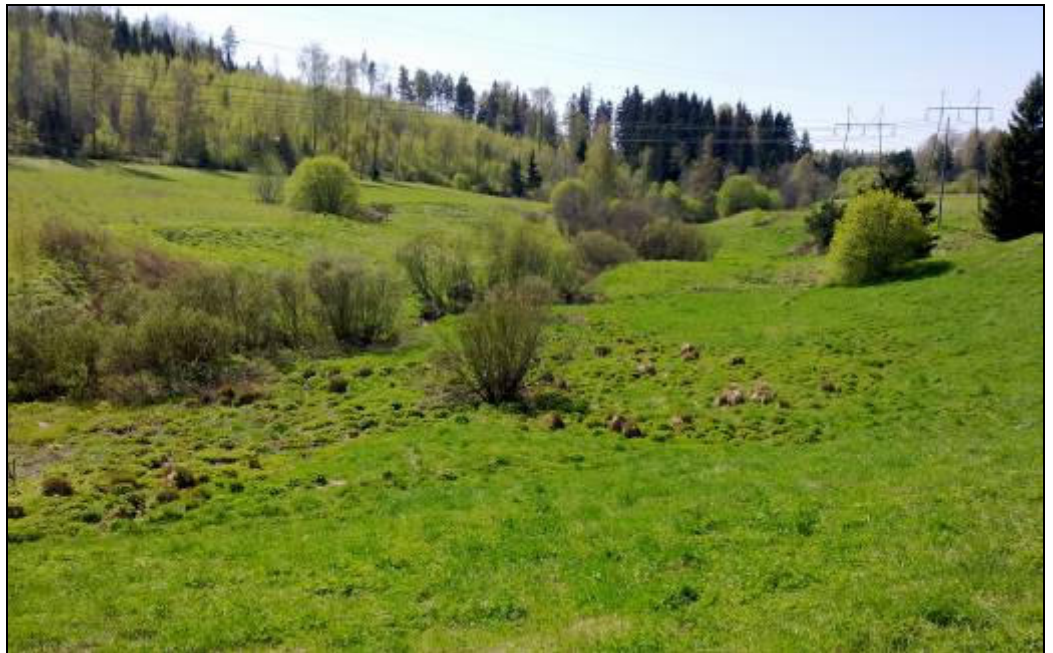
**Kuva 25:** Luonnollista tulvatasannetta kesäveden aikaan ennen Keravantien alitusta

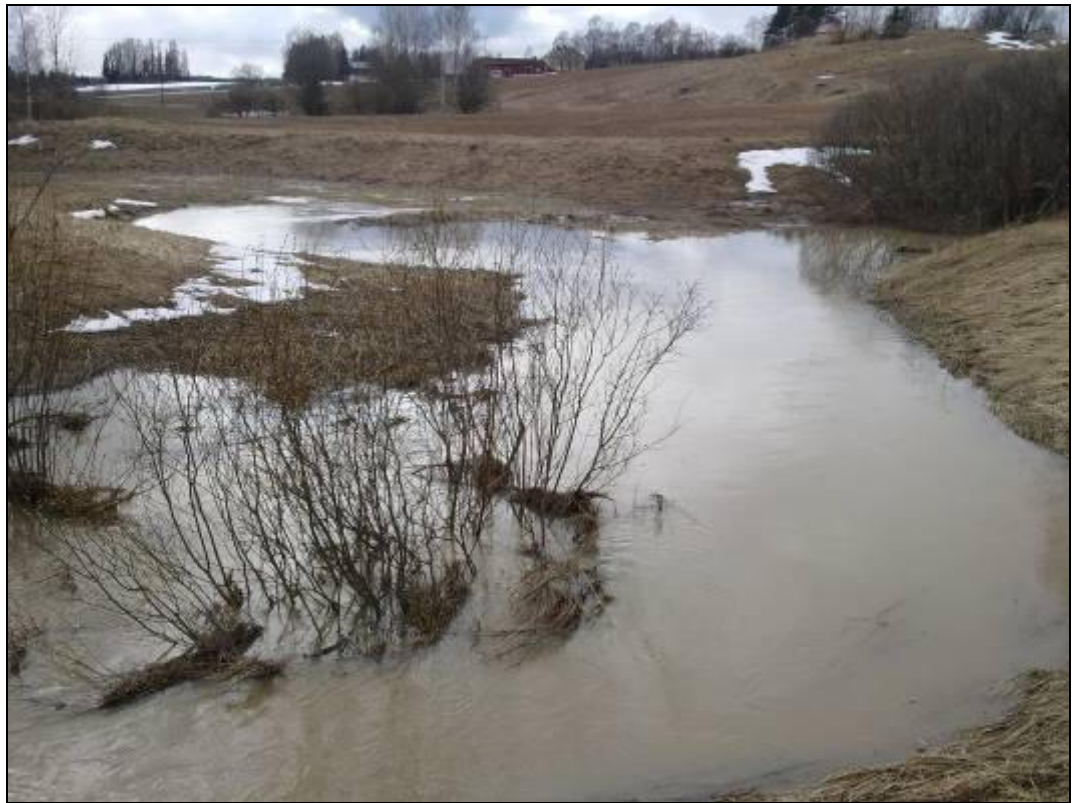
**Kuva 27.** Kevätvirtaama nostaa veden luonnolliselle suoja- ja tulvavyöhykkeelle ennen Brobörentietä.
