**SIPOON MASSBYN ALUEEN  
MAAPERÄN KARTOITUS MAATUTKAUKSELLA**

**Asiakas: Pöyry Finland Oy**

**Kesäkuu 2019**

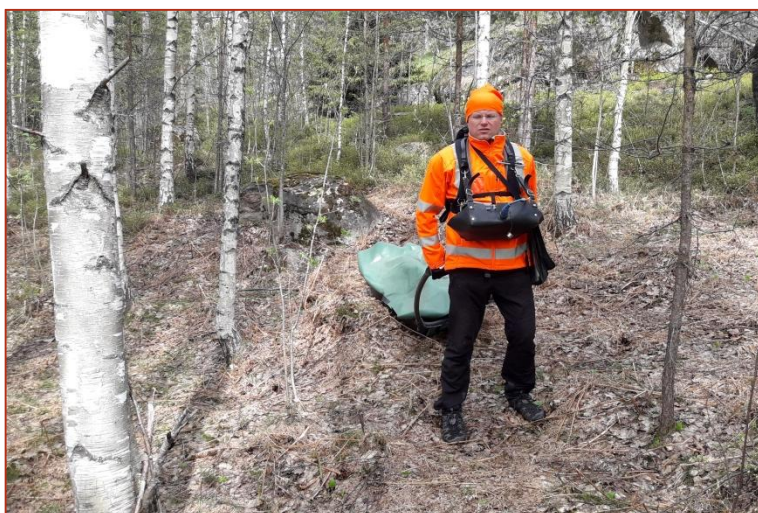
*Kansikuvat: maatutkaus linjalla 10A (vas) ja vastusluotaus VL3 (oik).*

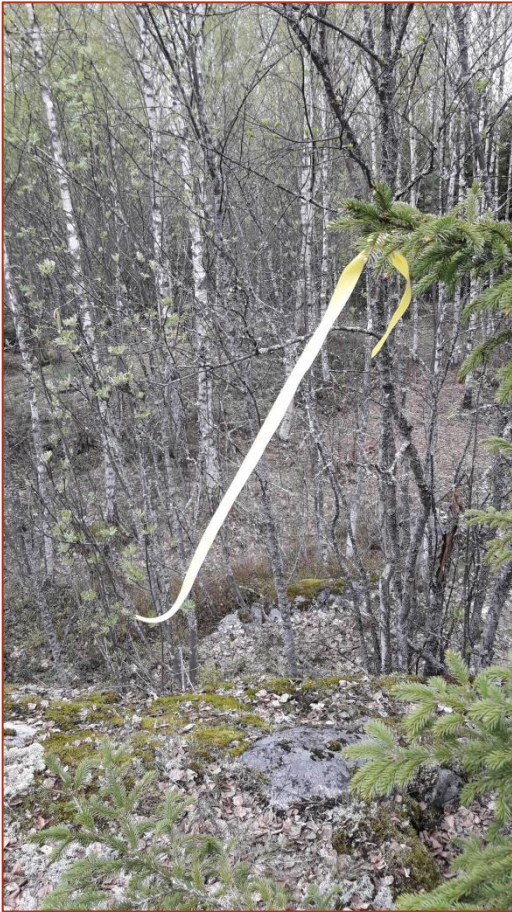
Linjan 9A suunniteltu lähtöpiste on jyrkanteen alla, siirretty kuvauspisteeseen (nauha).

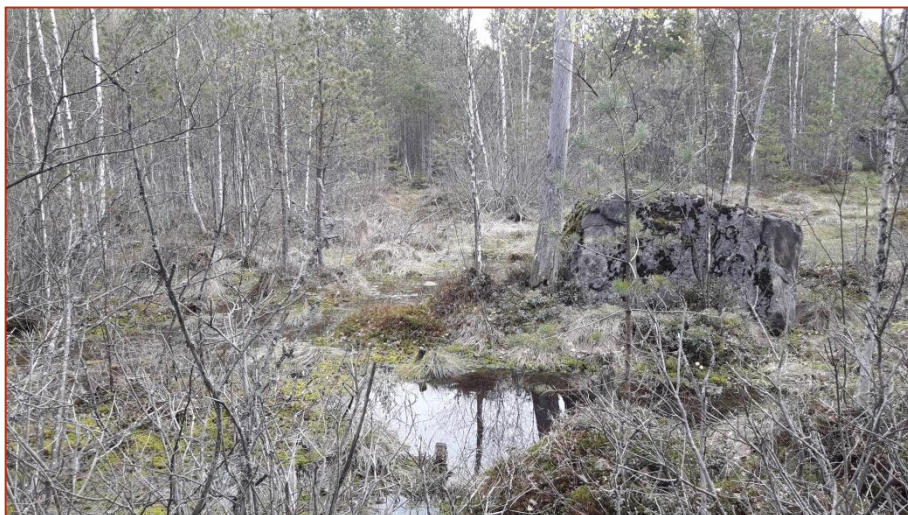
Kosteikko linjalla 6A, linja kiertää pohjoispuolitse kuvan ottopaikan kohdalla.

Kuvassa 6 vastusluotaus VL5 tehtiin kosteikolle tutkalinjalla 6A matkapiste 150 m (tutkan sidontapiste 53). Alustavilla arvoilla pintakerroksen paksuus (turve, vihreä viiva) on 0.7 m ja sen alla maakerros 0.7 – 1.0 m (pun. viiva). Pohjavesi on maan pinnassa (suo, kts. liitteen 4 valokuva). Vastusluotaus antaa pintakerrokselle paksuudeksi 0.5 m ja maakerrokselle sen alla 1.5 m.
