NIKKILÄN TURVALLISUUSKÄVELY 11.10.2021

Aika: maanantai 11.10.2021 klo 9–12

Reitti: Sote-asema - kävelytie - Nikkilän tori - Kaskiniitynkuja - Pornaistentie - kävelytie - Jokipuistontie - Uudensillantie - Eteläinen Koulutie - Nikkilän Sydän - Pohjoinen Koulutie - Iso Kylätie - Nikkiläntie - alikulkutunneli - monitoimihalli - Elsieen kabinetti

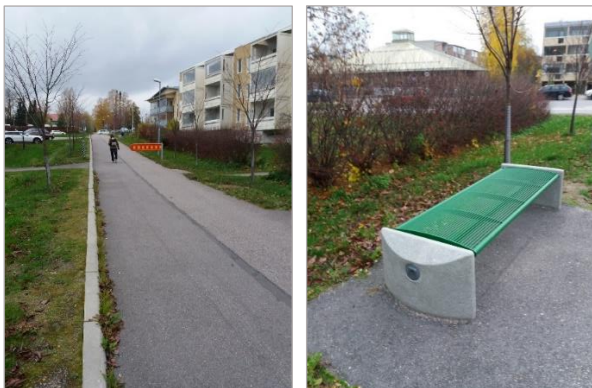
1. NIKKILÄN SOSIAALI- JA TERVEYSASEMA

Nikkilän sosiaali- ja terveysasemalle johtaa pitkä, jyrkkä mäki. Kävelytien vieressä sijaitsevat penkit ovat hyvin matalat ja kaiteet puuttuvat.

Toimenpiteet: Kun uusitaan penkkejä, otetaan huomioon esteettömyyssohjeet.

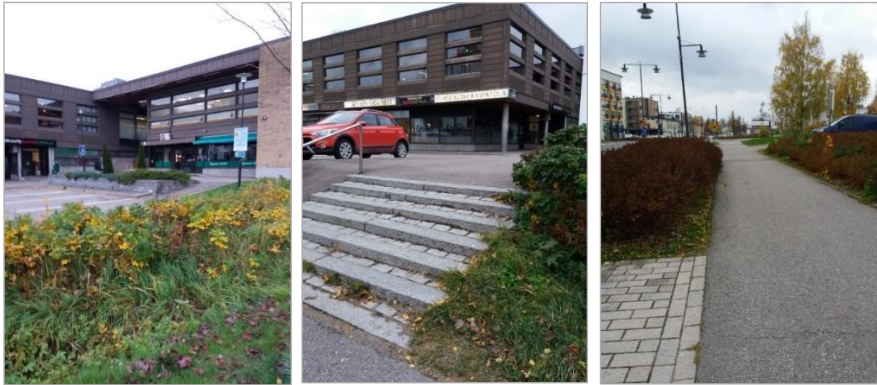
2. NIKKILÄN LIIKEKESKUS

Liikekeskus kuuluu nuorten kokoontumispaikkoihin. Nuoret istuvat joskus myös matalalla katolla. Ulkoportaiden kaiteet puuttuvat osittain. Ison Kylätien varrella kasvavat pensaat voivat peittää autoilijoiden näkyvyyden, jos pyöräilijä kulkee mäkeä alas ajoradalle asti.

Toimenpiteet: Porrusrakenne näyttäisi kuuluvan ostoskeskuksen kiinteistölle. Kaiteen jatkaminen portaiden alapäähän ei ole mahdollista, sillä auran osuminen kaiteeseen olisi erittäin todennäköistä. Lisäksi aivan käytävän reunaan jatkuva kaide saattaa olla vaaranpaikka törmäyksille ainakin polku-
pyöräilijöiden tai sähköpotkulautailijoiden tankojen kanssa.

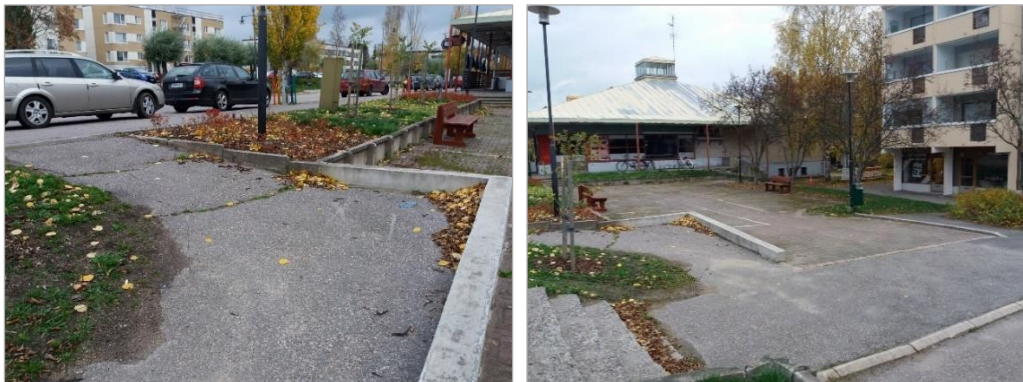
3. NIKKILÄN TORI

Nikkilän torille johtavista portaista ja rampista puuttuu kaiteet.

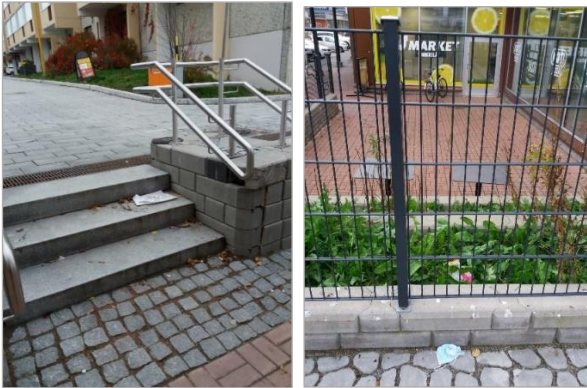
4. S-MARKETIN YMPÄRISTÖ

Portaat eivät ole kunnossa. Lyhyet kaiteet. Mukulakivet ovat liian jyrkät. Kukkapenkissä kasvaa rikkaruohoa. Epäviihtyisä ympäristö lisää turvattomuuden tunnetta.

Toimenpiteet: Selvitetään mahdollisuudet korjata portaat urakoitsijan takuutyönä.

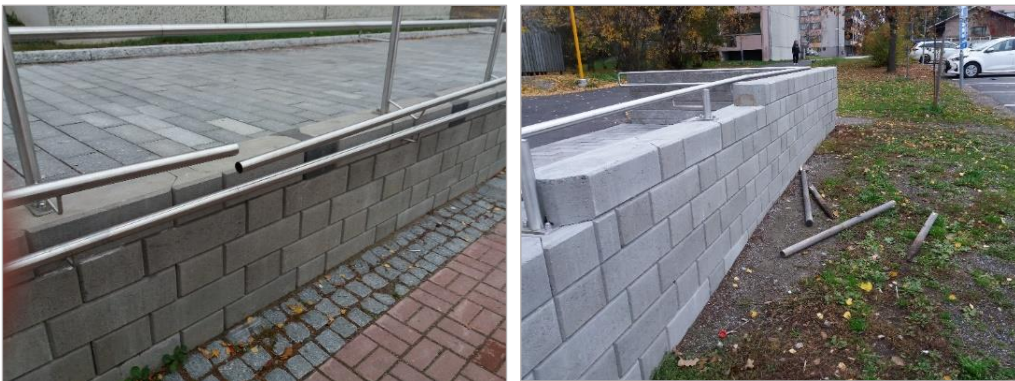
Kaide on rikottu.

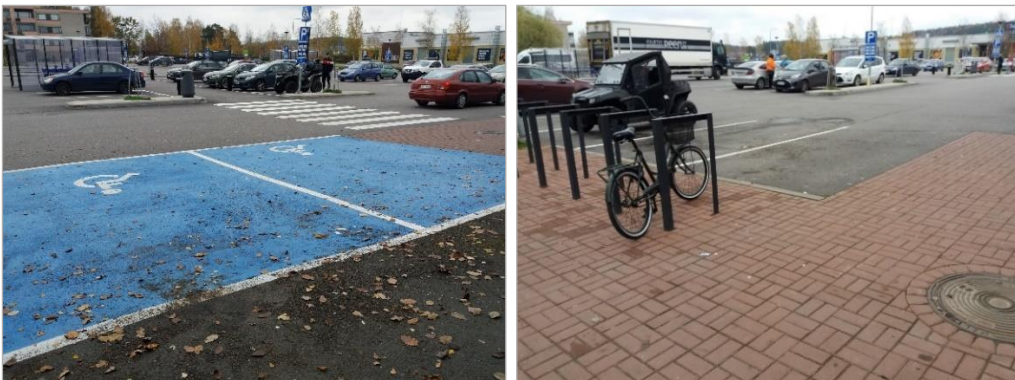
Pyörätuolilla tai rollaatorilla liikkuvat pääsisivät helpommin kauppaan, jos mäkisellä maanpohjalla sijaitsevat invapaikat siirretään kaupan sivuoven vieressä olevalle, tasaiselle alueelle.

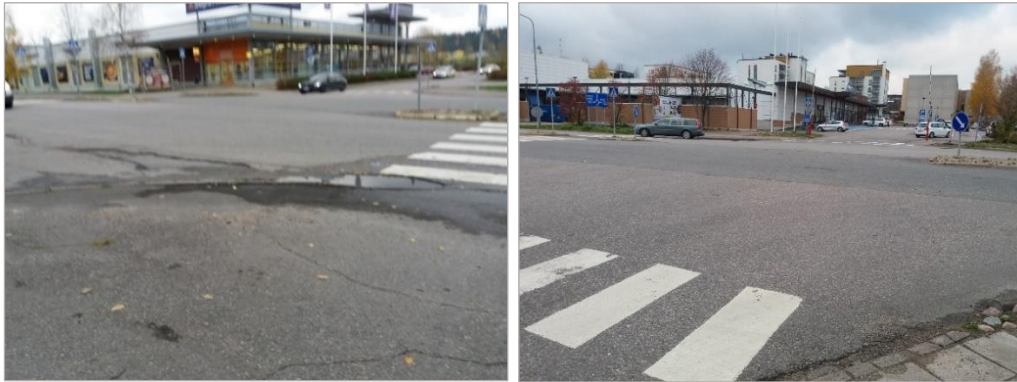
5. K-MARKETIN YMPÄRISTÖ

Pornaistentien ja Kaskiniitynkujan risteysalue on huonossa kunnossa. Tienvalaistus puuttuu K-marketin ulkopuolella.

Toimenpiteet: Pornaistentie koko osuudeltaan tarvitsisi perusparannuksen. Katu- ja viheralueet -yksikkö yrittää saada tieosuutta suunnitteluun ihan yleisen käytettävyyden ja turvallisuuden parantamiseksi.

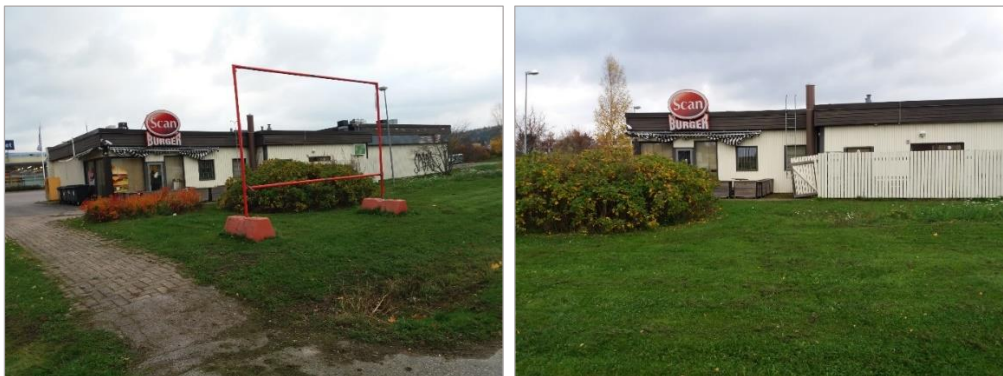
Entinen hampurilaispaikka on rapistumassa Nikkilän keskustassa.

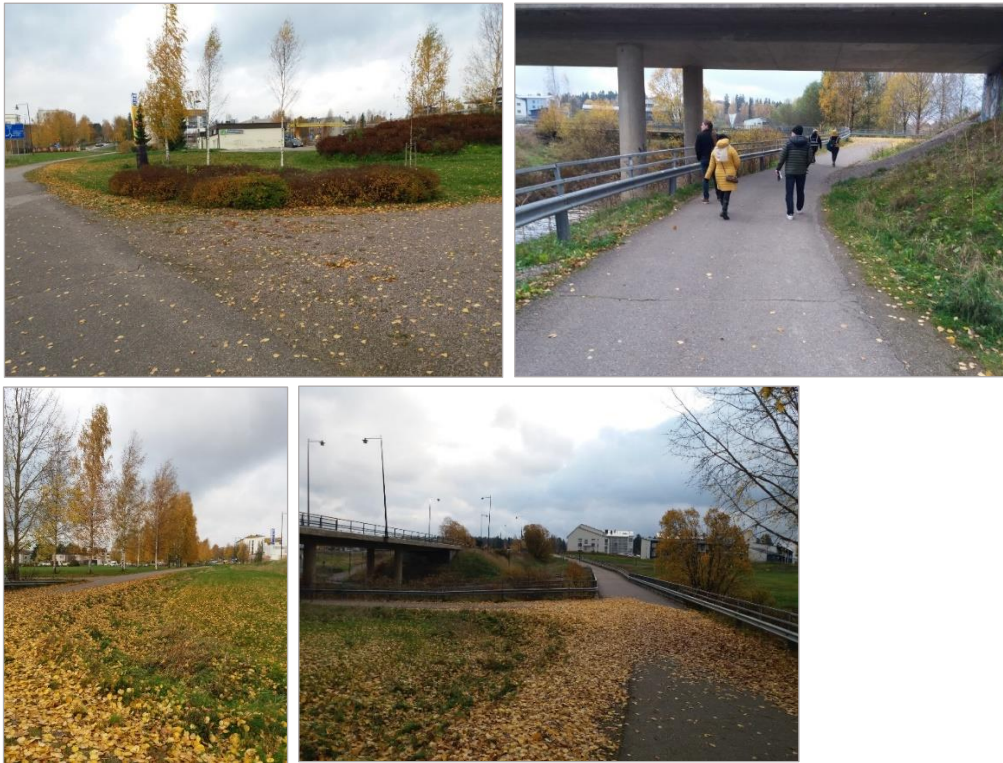
6. NIKKILÄNTIEN PUISTOKÄYTÄVÄ

Kävely- ja pyörätien valaistus puuttuu.

Toimenpiteet: Katu- ja viheralueyksikkö lisää kohteen työohjelmaan. Toteutetaan todennäköisesti kahdessa osassa, joista tärkeämpänä Nikkiläntien eteläinen, kevyen liikenteen sillan yli menevä käytävä.

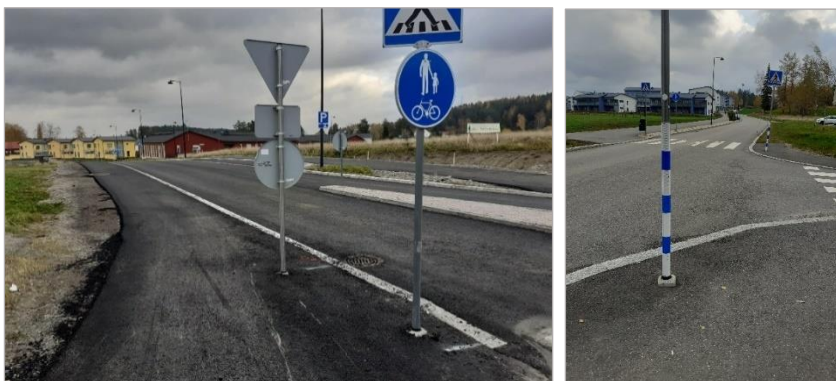
7. NIKKILÄNTIEN JA JOKIPUISTONTIEN/JOKILAAKSONTIEN RISTEYS

Kunnostettu risteysalue, jossa liikennemerkkien ympärillä on sijoitettu hyvin näkyvät heijastimet.

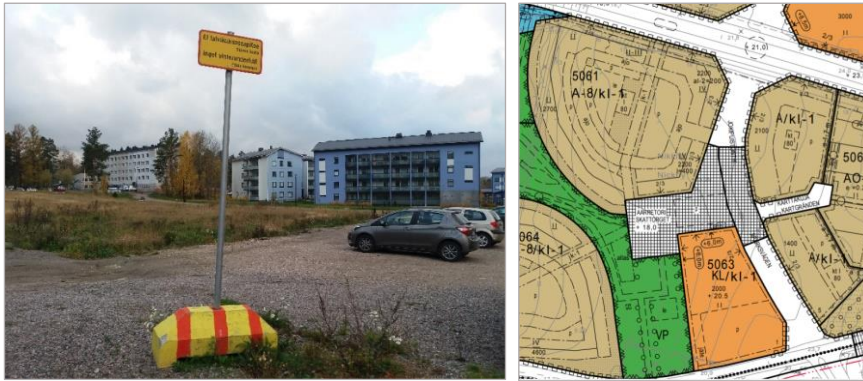
8. JOKIPUISTONTIEN TORIALUE

Jokipuistontien varrella sijaitseva rakentamaton hiekka-alue on Jokilaakson asemakaavassa nimetty Aarretoriksi. Viereisten asuinkerrostalojen asukkaat pysäköivät autonsa alueelle. Kerrostalojen parvekkeilta katoaa silloin tällöin esineitä.

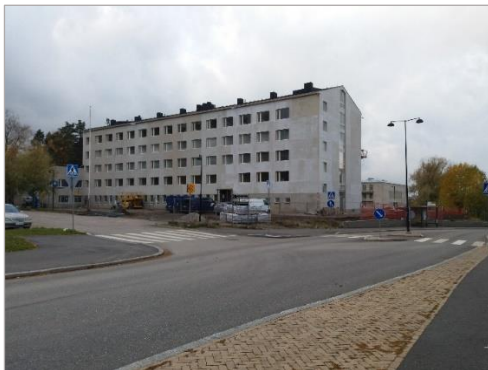
Pitkään tyhjillään ja ilkeiden kohteena ollut entisen Nikkilän sairaalan hallintorakennus korjataan ja muutetaan asuinkerrostaloksi.

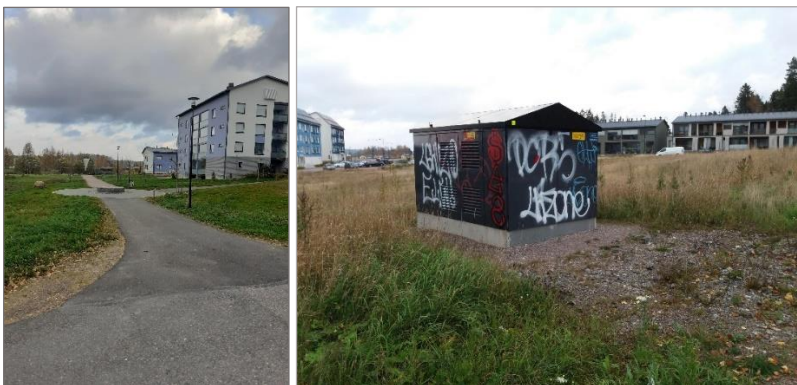
Autot ajavat kävelytien kautta kerrostalon pihalle. Ruma ja häiritsevä grafiitti Uudensillantien varrella.

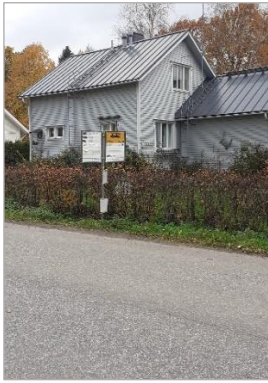
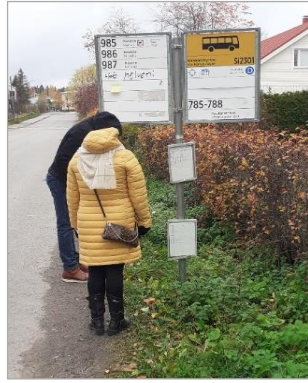
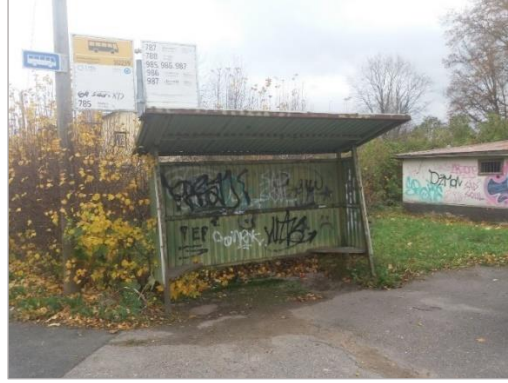
Keskusta-alueella sijaitseva pysäkki ilman erillistä pysäkkialuetta. Vastapäätä sijaitseva pysäkkikatot on kulunut ja töhritty. Pysäkkitolppa heiluu kevyesti, kun siitä ottaa kiinni. Jos se kaatuu kovassa tuulessa autotielle tai jopa auton päälle, se on turvallisuusriski. Tolppa on myös painunut syvälle maahan, alimmat reitti- ja aikataulut ovat vain noin 40 senttimetriä maan pinnasta.

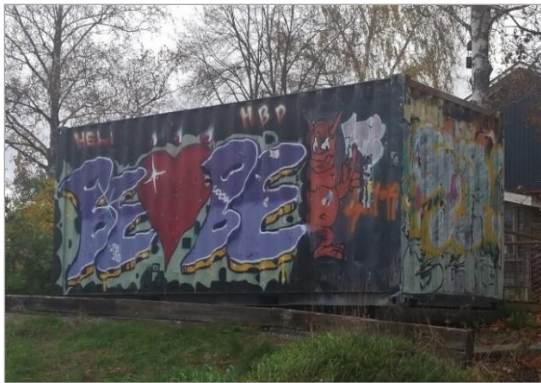
Pelottavan näköistä grafiittia Nikkilän keskustassa.

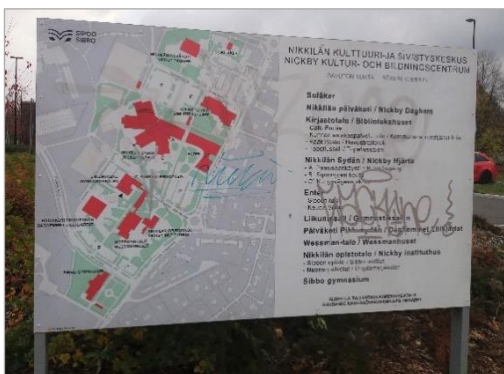
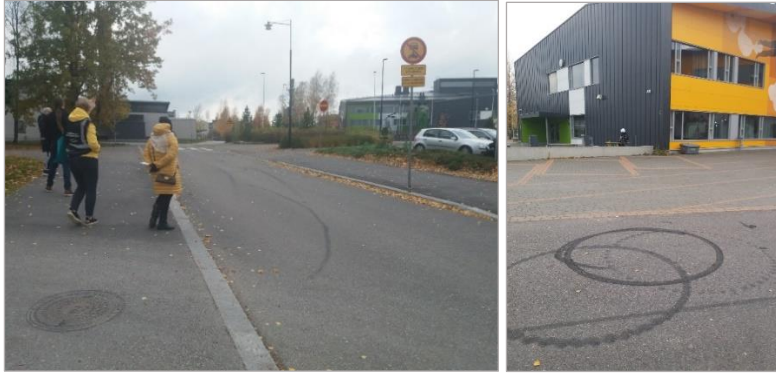
10. NIKKILÄN KULTTUURI- JA SIVISTYSKESKUS

Alueen opastaulu on töhritty. Koululaisten ahkerassa käytössä olevaa ”nimetöntä katua” pitkin mopoilijat ajavat kovaa vauhtia, joten vaaratilanteita voi syntyä. Nimikyltin puute hankaloittaa palvelupisteiden löytämistä.

Sipoonjoen yhtenäiskoulun edessä mopoilijat ajavat ympyröitä. Ulkoliikunta-alueella rikotaan liikuntatelineitä. Kouluissa varastetaan takkeja, kenkiä yms. joka viikko.

Toimenpiteet: Vaikka nimi löytyykin opaskartasta, tietä ei ole kaavoitettu. Tämä tarkoittaa, että Katu- ja viheralueet -yksikkö ei voi asentaa ympärään kadunnimiä. Opastaulut ja opasteet kiinteistöille ovat kiinteistöjen vastuualuetta.

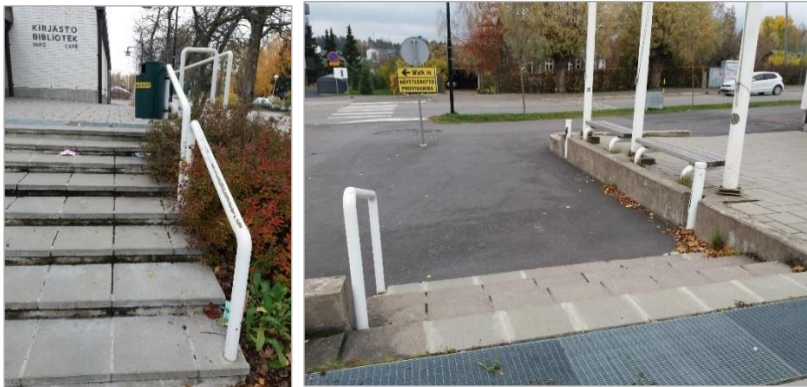
11. SIPOON PÄÄKIRJASTO

Kirjastoon johtavien portaiden kaiteet ovat liian matalat. Lisäksi niihin on kiinnitetty roskakori. Kaiteet puuttuvat osittain. Kirjaston edessä sijaitsevat penkit ovat liian matalat ja käsinojat puuttuvat.

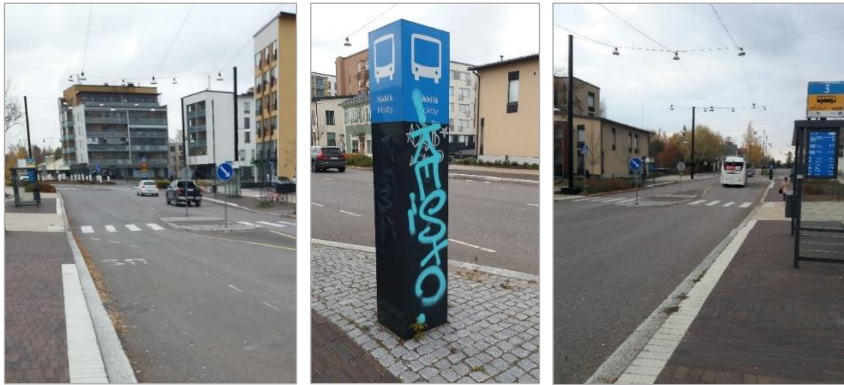
12. NIKKILÄN BUSSITERMINAALI

Kapea tie pakottaa autoilijoita siirtymään toiselle ajokaistalle, kun he ohittavat pysäkillä seisovan bussin. Tämä voi aiheuttaa vaaratilanteita. Pankkiautomaatin viereen autot pysäköivät jalkakäytävälle tilanpuutteen takia.

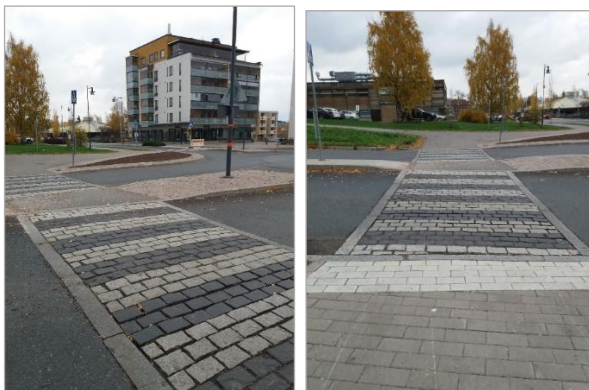
14. NIKKILÄNTIEN JA ISON KYLÄTIEN RISTEYS

Suojateiden noppakivillä on hankala liikkua rollaattorilla ja lastenrattailla. Kivien väliset saumaraot ovat liian syvät ja leveät, jolloin se vaikeuttaa liikkumista suojatiellä. Suojatie on epätasainen myös sen vuoksi, että se on paikoittain painunut alaspäin.

Toimenpiteet: Katu- ja viheralueet -yksikkö lisää Nikkilän kivettyjen suojateiden korjauksen ensi vuoden työohjelmaan.

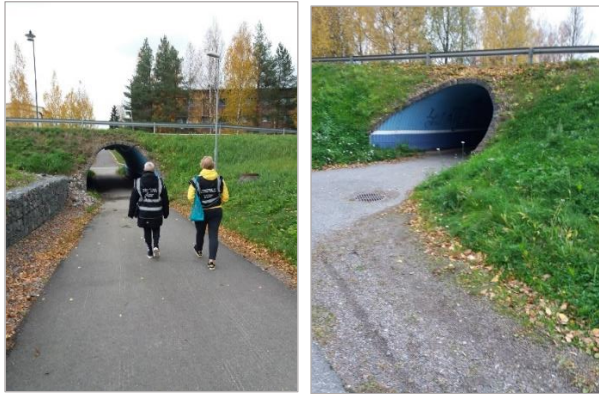
15. NIKKILÄNTIEN ALIKULKUTUNNELI

Alikulkutunneli on pimeä, kostea ja kapea. Nikkiläntien mäkiä pyörä- ja kävelytieltä pitkin kulkevien pyöräilijöiden pitää väistää alikulkutunnelin kautta liikkuvia.

Toimenpiteet: Alikulkutunnelin valot eivät ole osa katuvalaistusverkkoa. Selvitetään mihin kiinteistöön valot on liitetty ja miten saada valaistus toimimaan. Katu- ja viheralueet -yksikkö arvioi keväällä 2022 katselmuksessa puhuttua keskiviivaa tunneliin törmäysten välttämiseksi.

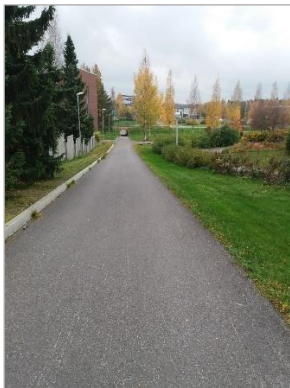
Jyrkkä mäki Palvelutalo Elsieen edessä. Onko mahdollista sijoittaa puistonpenkki kävelytien viereen?

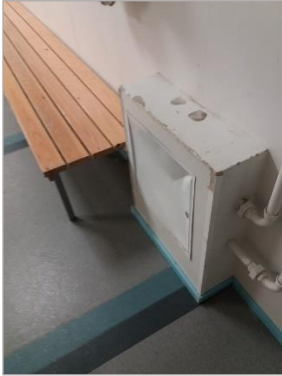
16. SIPOON MONITOIMIHALLI

Ulkoalueet ovat kunnossa. Monitoimihallin pohjakerroksen pukuhuoneet ovat kuluneet. Kaappeja on rikottu.
