# Nikkilän kartano

2022

Kulttuuriympäristöselvitys

Sipoo

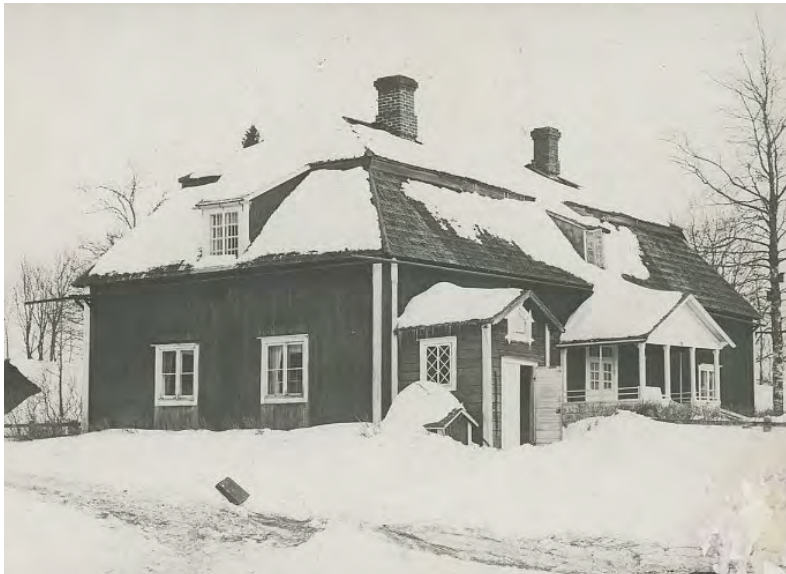
← Talvisessa kuvassa vuodelta 1926 päärakennuksessa on pärekatto. Rakennukselle tunnusomaista on taitettu aumakatto. Sibbo hembygdsförening rf.

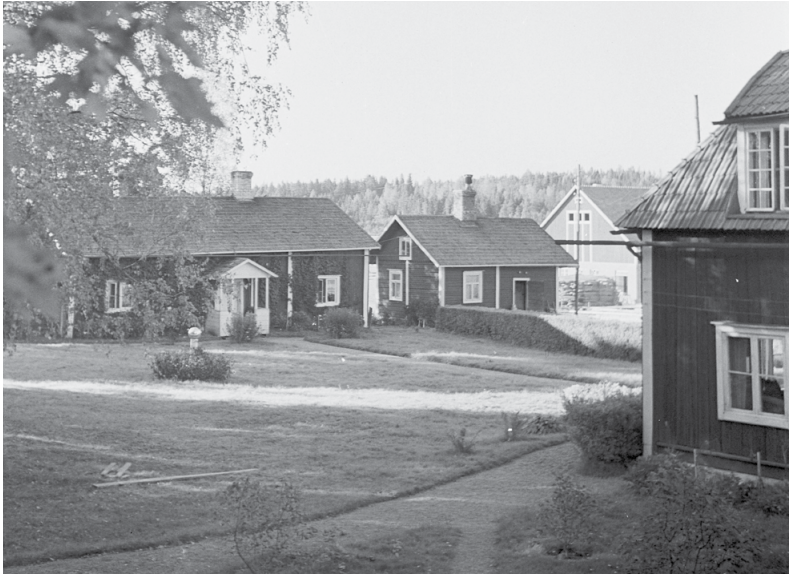
← Kartanon päärakennuksen kulma (etualalla oikealla), kartanon sivurakennus (vasemmalla) sekä kaksi myöhemmin purettua rakennusta (meijeri ja navetta). Tässä vaiheessa navetta on vielä uusi. Sivurakennuksessa ja meijerissä on pärekatot. Kuva vuodelta 1937–1939. Kuva: Museovirasto, Finna.

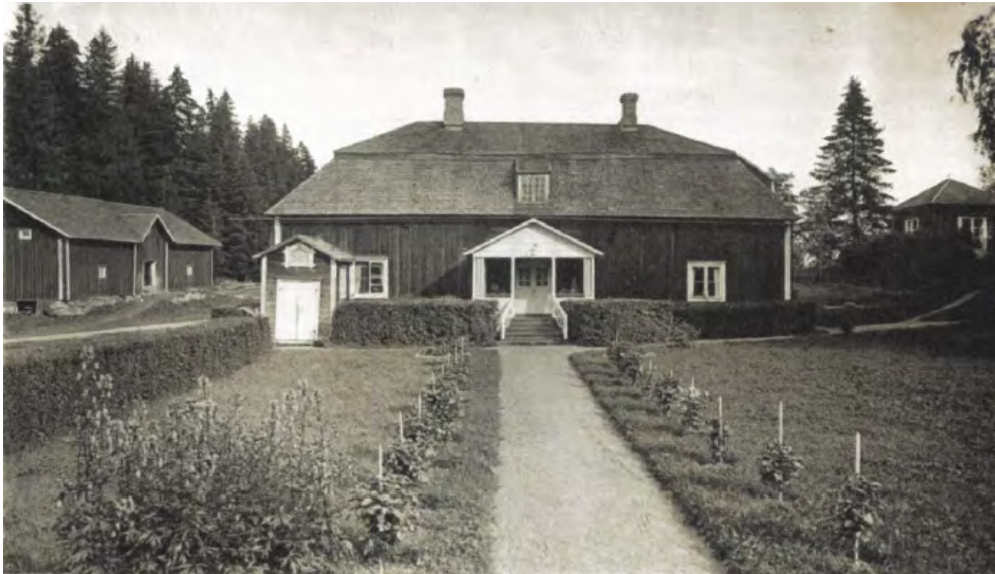
↑ Nikkilän kartanon päärakennus vuonna 1930. Kuvan vasemmassa laidassa on makasiinirakennus ja oikeassa laidassa huvimaja. Rakennuksissa on pärekatot. Päärakennuksen ja sivurakennuksen välillä on polku, jonka reunoilla on istutuksia. Päärakennuksen edustalla ja asuinpihan pohjoislaidalla on pensasaitaa. Kuva: Sibbo hembygdsförening rf.

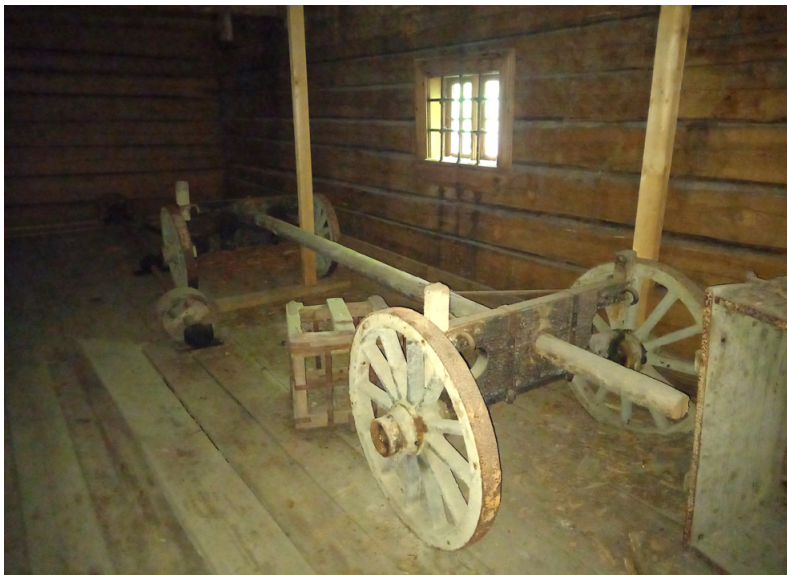
← Makasiinirakennuksen luoteen puoleinen tila. Ikkunassa on nähtävissä takorautaiset kalterit.

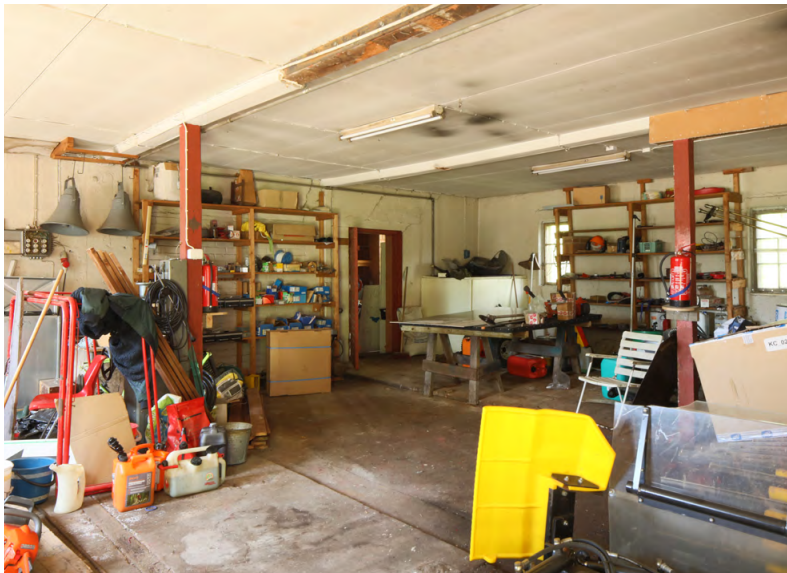
← Pajarakennuksen ensimmäisen kerroksen suurin sisätilä. Lattiassa on nähtävissä purettujen väliseinien hirsirakenteita.
