**RAPORTTI ÖLJYLLÄ PILAANTUNEEN MAA-ALUEEN  
KUNNOTAMISESTA SIPOOSSA TAASJÄRVENTIEN  
MUUNTAMOLLA ( TASTRÄSK 2 )**

**24.7.2007**

**PS-Palosaneeraus Oy**

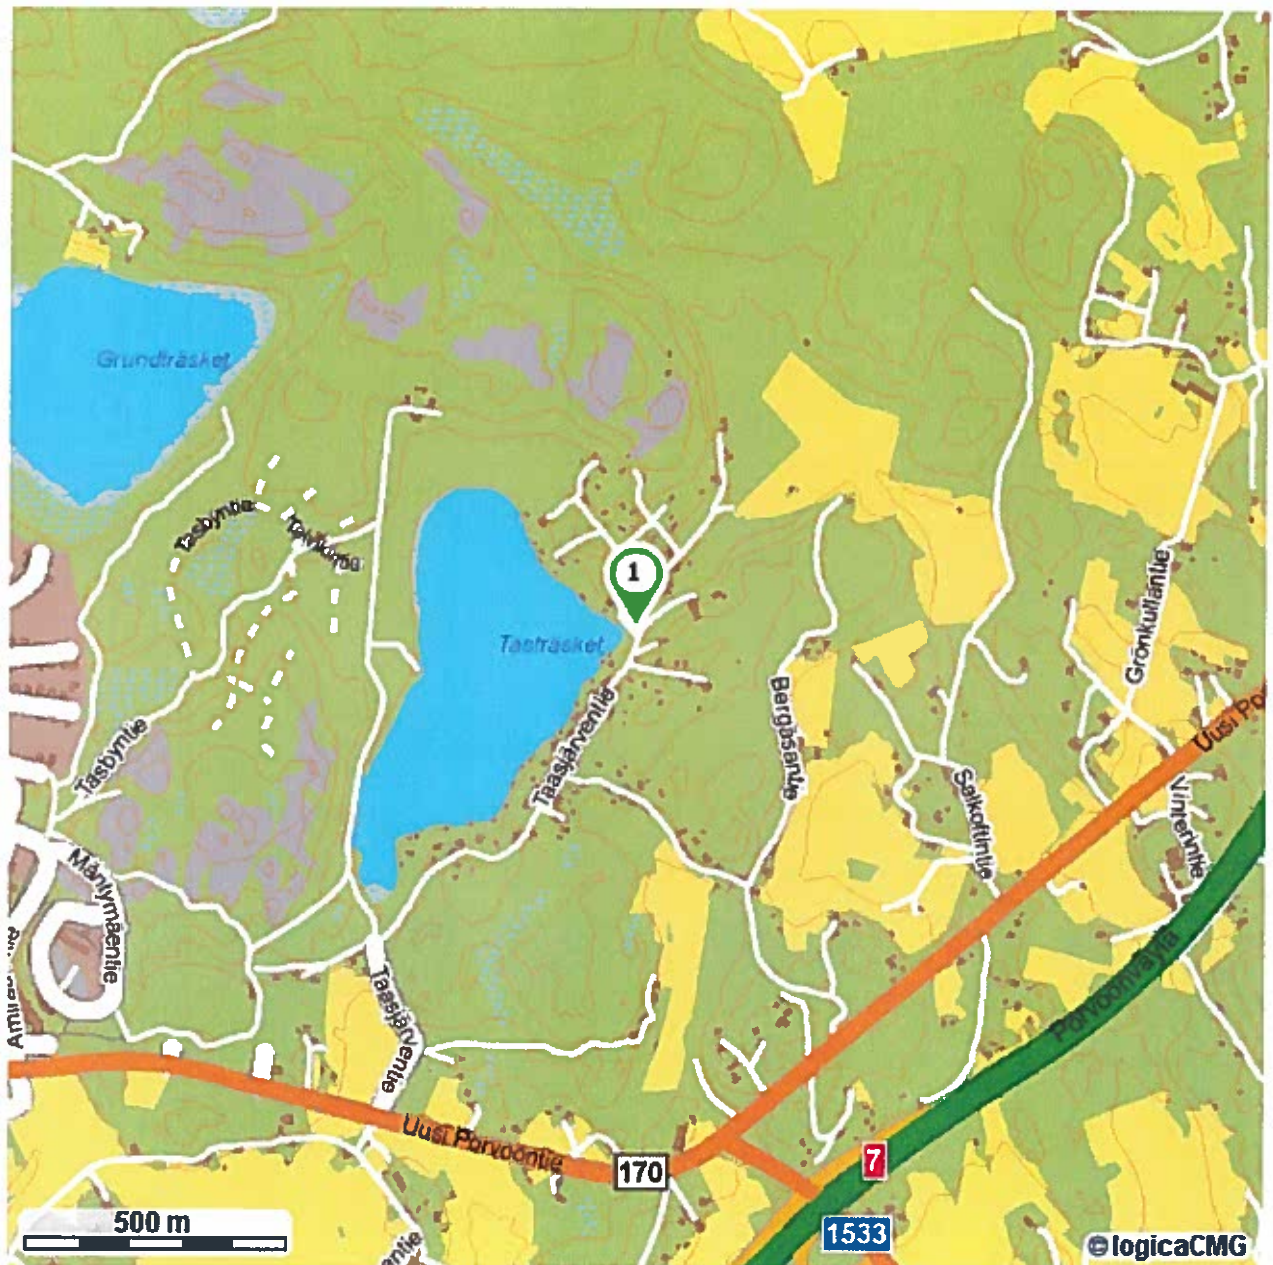
**Kuva 1**

Kohde on muuntajan alla oleva maaperä. Muuntaja ( Tasträsk 2 ) sijaitsee aivan tien vieressä kallioon kiinnitettynä. Kuva 1.
