WO-00775634  
25.10.2019

# Kuntoarvioraportti

Singsing  
Iso Kylätie 39  
04130 Sipoo

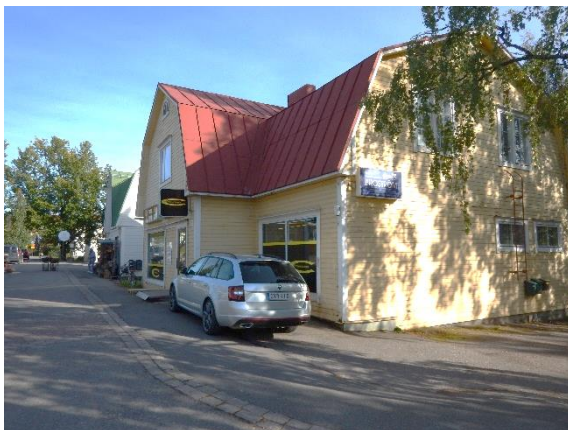
Kuva 2. Päälysteitä Iso Kylätien puolella

- Tarkastuksessa tehtyjen havaintojen perusteella rakennuksen kantavat rakenteet ovat jo niin vaurioituneet, että korjaustoimenpiteisiin ryhtyminen ei ole enää taloudellisesti kannattavaa.

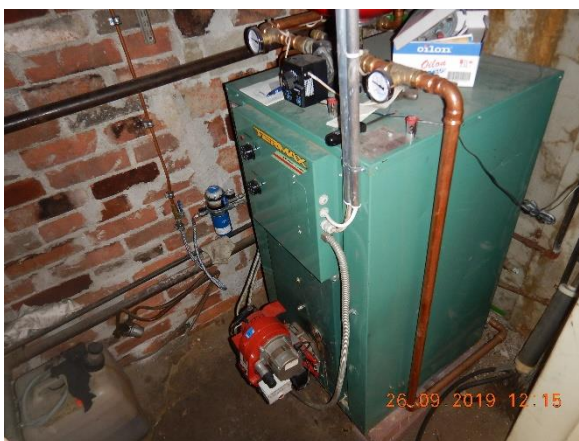
Kuva 73. Öljylämmityskattila ja poltin

- Öljypolttimen uusiminen
- Lämminvesivaraajan uusiminen

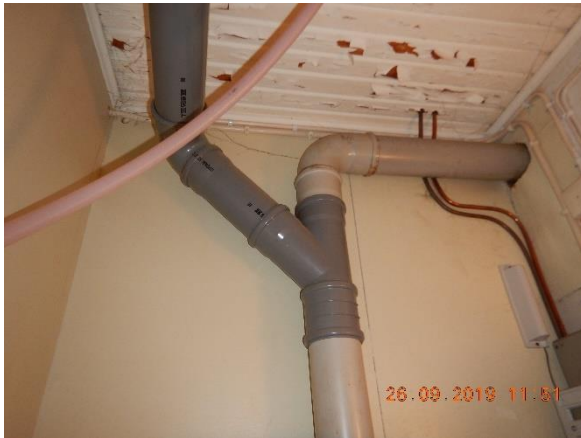
Kuva 79. Eri aikakausilla uusittuja muoviviemäreitä

- Viemäreiden kuntotutkimus putkistojen kuntotutkimuksen yhteydessä.

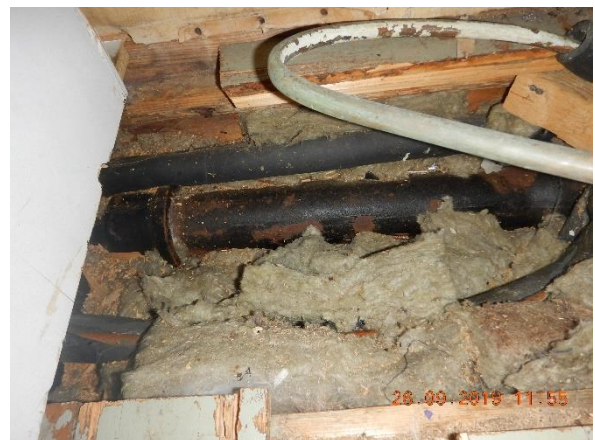
Kuva 82. Muhvillista valurautaviemäriä keittiön  
lattiassa

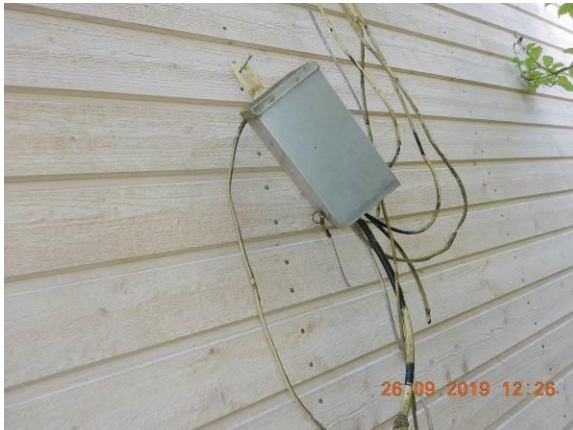
Kuva 100. KytKentärasia kiinnittämättä ulkoseinään.

- Puhelinjärjestelmän uudistaminen
