WO-00775628  
25.10.2019

# Kuntoarvioraportti

Alanko  
Iso Kylätie 37  
04130 Sipoo

26.9.2019

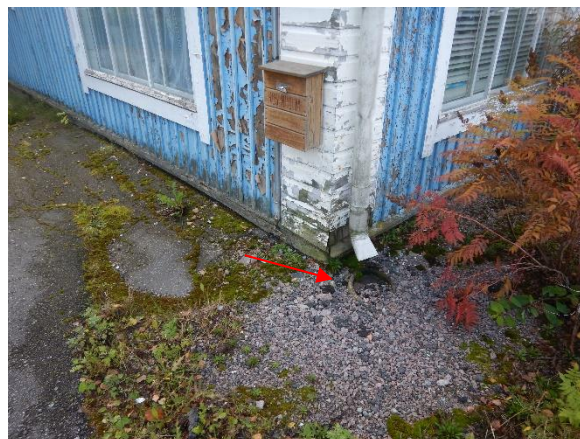
Kuva 12. Sadevesikaivo on osittain päällysteiden alla.

- Tarkastuksessa tehtyjen havaintojen perusteella rakennuksen kantavat rakenteet ovat jo niin vaurioituneet, että korjaustoimenpiteisiin ryhtyminen ei ole enää taloudellisesti kannattavaa.

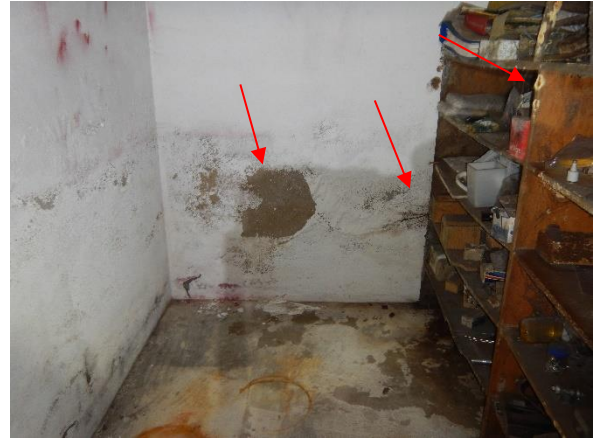
Kuva 27. Kellarin varastohuoneessa havaittiin aktiivinen lahottajasienikasvusto. Seinissä sekä puisessa hyllyssä on havaittavissa sienien itiöemiä, jotka ovat itiöityneet.

- Tarkastuksessa tehtyjen havaintojen perusteella rakennuksen kantavat rakenteet ovat jo niin vaurioituneet, että korjaustoimenpiteisiin ryhtyminen ei ole enää taloudellisesti kannattavaa.

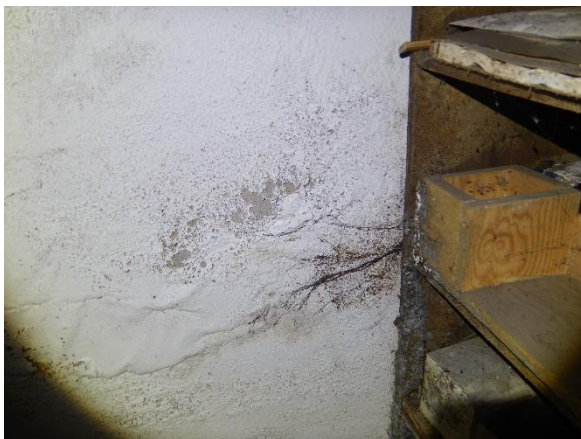
Kuva 28. Lahottajasienien rihmastoa kellarin seinässä.

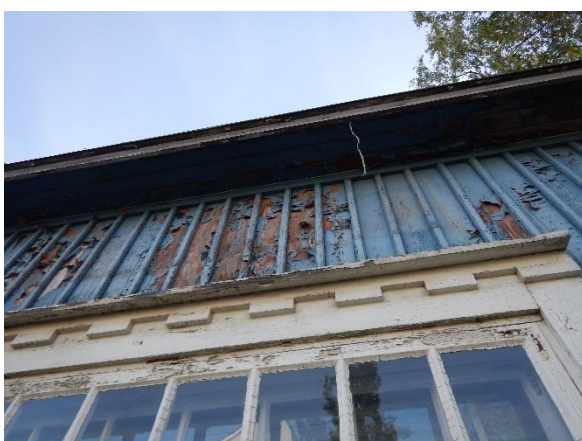
Kuva 49. Maalipinnoite lehteilee myös ulkoseinien yläosissa.

- Tarkastuksessa tehtyjen havaintojen perusteella rakennuksen kantavat rakenteet ovat jo niin vaurioituneet, että korjaustoimenpiteisiin ryhtyminen ei ole enää taloudellisesti kannattavaa.

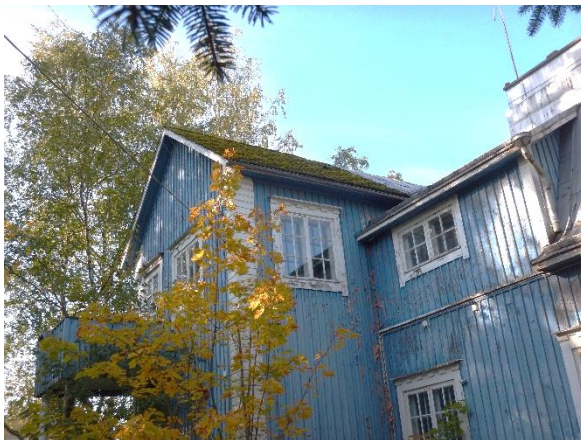
Kuva 64. Harjakatolla on runsaasti sammalkasvustoa.

- Tarkastuksessa tehtyjen havaintojen perusteella rakennuksen kantavat rakenteet ovat jo niin vaurioituneet, että korjaustoimenpiteisiin ryhtyminen ei ole enää taloudellisesti kannattavaa.

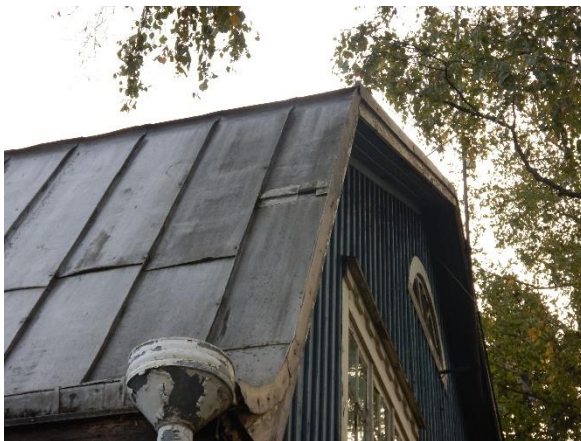
Kuva 66. Palapeltikatteen sauman limitys on auennut.

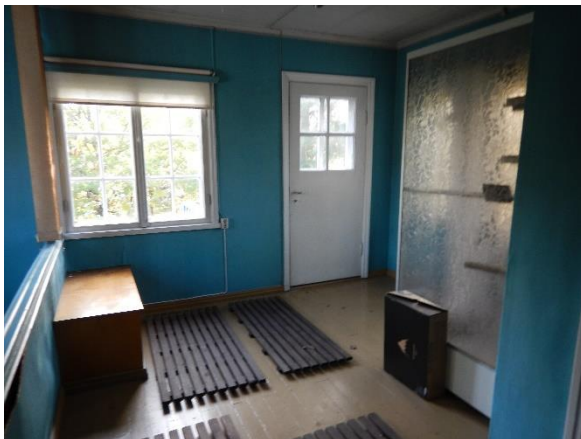
Kuva 81. Yleiskuva 2. kerroksen aulatilasta.

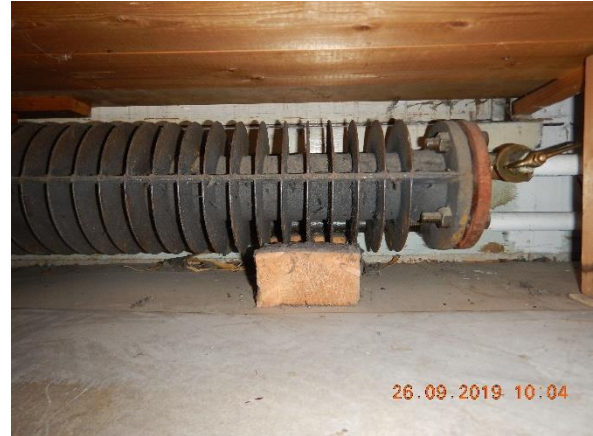
Kuva 94. Valurautainen ripaputkipatteri ja venttiili

- Lämmityspattereiden kunto sekä jäljellä oleva käyttöikä on suositeltavaa selvittää läpivalaisukuvien avulla lämmitysverkoston kuntotutkimuksen yhteydessä ennen lämmitysjärjestelmän käyttöönottoa.
- Patteriventtiilien uusiminen termostaattisiksi patteriventtiileiksi.

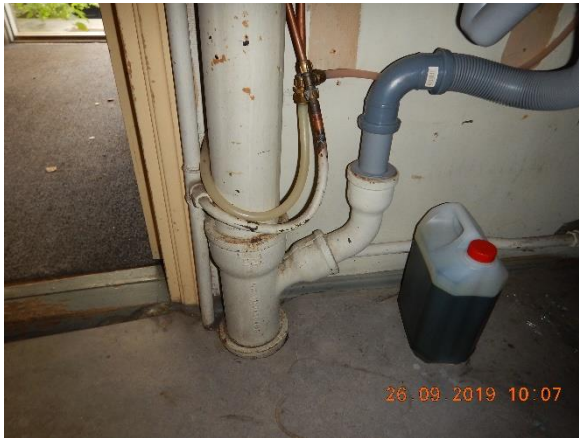
- Yläkertaan sijoitetun suihkukaapin sekä keittiön viemärit on liitetty muoviputkillä alkuperäiseen valurautaiseen viemäriputkistoon.
- Kellarissa on alkuperäinen valurautainen lattiakaivo
- Alkuperäiset valurautaviemärit ovat teknisen käyttöikänsä päässä ja niiden todellinen kunto on mahdollista selvittää sisäpuolisten TV-kuvausten ja läpivalaisukuvien avulla.

Kuva 95. Uusittu viemäri liitos alkuperäiseen valurautaviemäriin

- Viemäreiden kuntotutkimus käyttövesiverkoston kuntotutkimuksen yhteydessä.

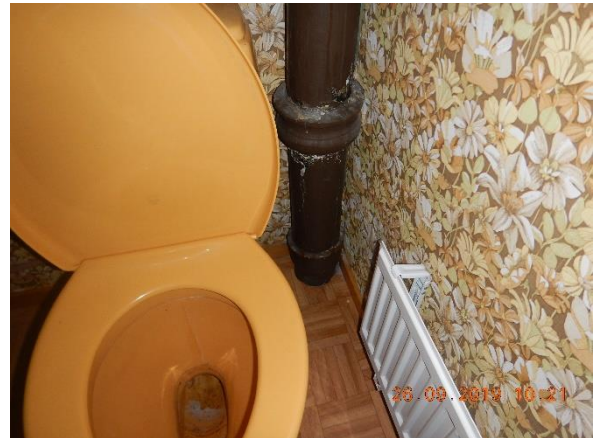
Kuva 96. Alkuperäinen valurautainen tuuletusviemäri yläkerran WC-tilassa

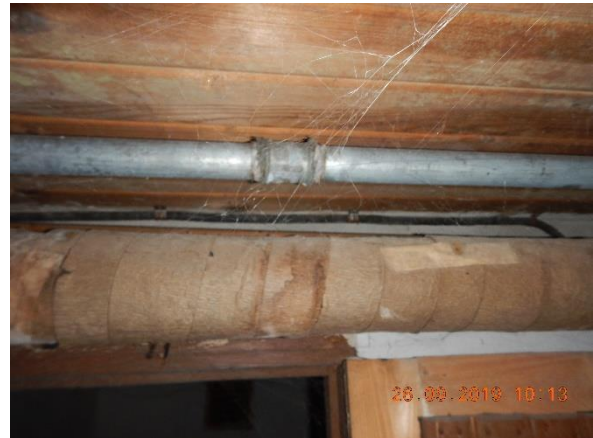
Kuva 100. Kylmävesijohto sinkittyä teräsputkea

- Rakennuksen käyttövesiverkosto alkaa olla teknisen käyttöikänsä päässä ja sen uusiminen ajoittuu lähitulevaisuuteen. Käyttövesiverkoston kunto ja jäljellä oleva käyttöikä voidaan selvittää käyttövesiverkoston kuntotutkimuksella.

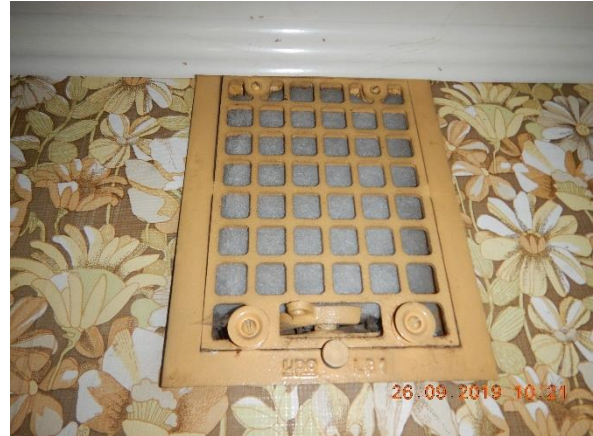
- Rakennuksissa on muutamia poistoilmasäleikköjä, joiden kautta poistoilma johdetaan rakenneaineisen hormin kautta vesikatolle.
- Poistoilmasäleiköt rakennuksen WC-tiloissa, kellarissa ja keittiössä.
- Pääosassa tiloista ei ole riittävää ilmanvaihtoa
- Rakennuksen ilmanvaihto on heikkoa
- Korvausilmareittejä ei havaittu

Kuva 106. Poistoilmasäleikkö jossa suodatinkangas

- Rakennuksen ilmanvaihtoa on mahdollista parantaa korvausilmareittien avulla.
- Koneellisen ilmanvaihtojärjestelmän rakentaminen peruskorjauksen yhteydessä.
