Maantien 170 – maanteiden 11689 ja 11687 liittymän parantaminen

Toimenpideselvitys

RAMBOLL FINLAND OY
ERICA ROSELIUS
MIKA TUOMINEN

Uudenmaan elinkeino-, liikenne- ja ympäristökeskus

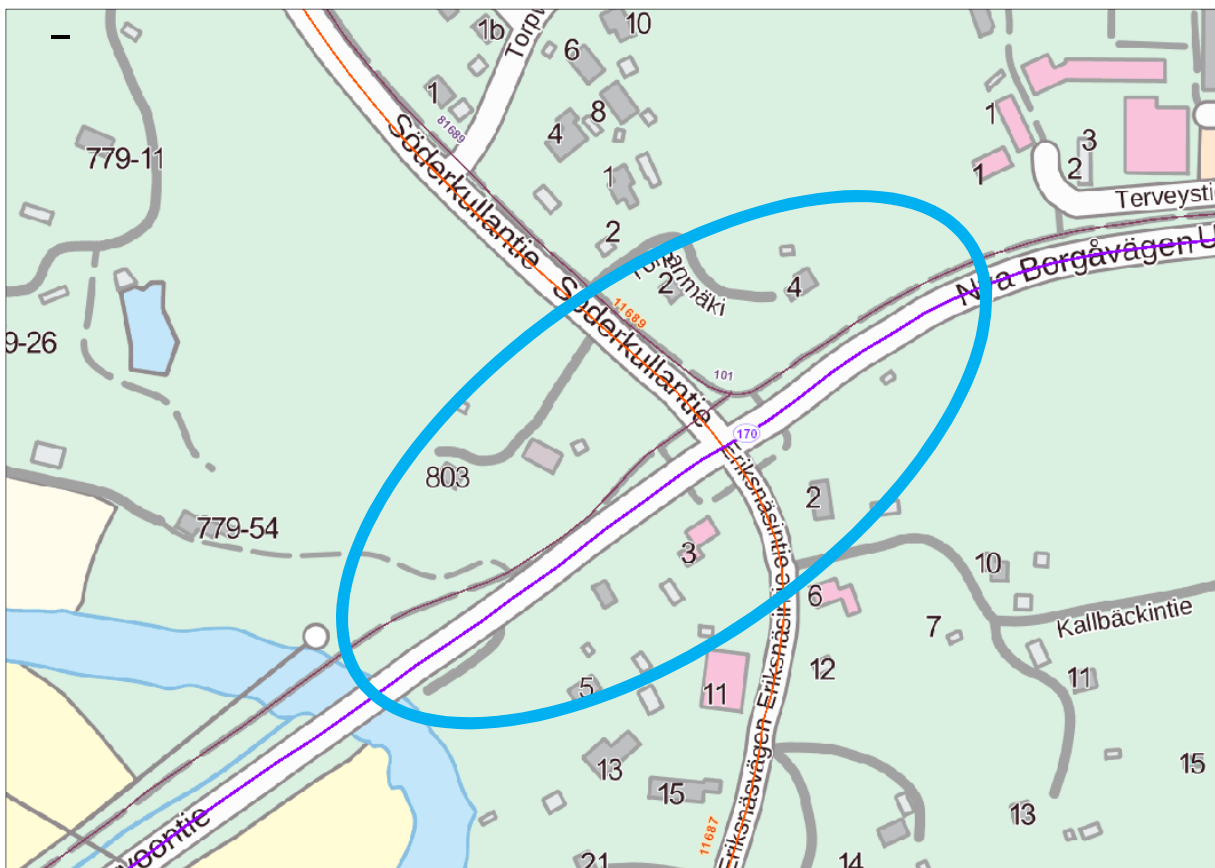
Suunnittelualueeseen kuuluu seututien 170 (Uusi Porvoontie) sekä yhdysteiden 11687 (Eriksnäsintien) ja 11689 (Söderkullantien) liittymäalue Sipoon Söderkullassa. Suunnittelualue on rajattu sinisellä kuvassa 1. Liittymäalueen kohdalla mt 170 kulkee koillis-lounas-suunnassa. Söderkullantien kulkee liittymästä luoteeseen ja Eriksnäsintie etelään.

Kuva 1. Suunnittelualueen sijainti (Kartta: Liikennevirasto).

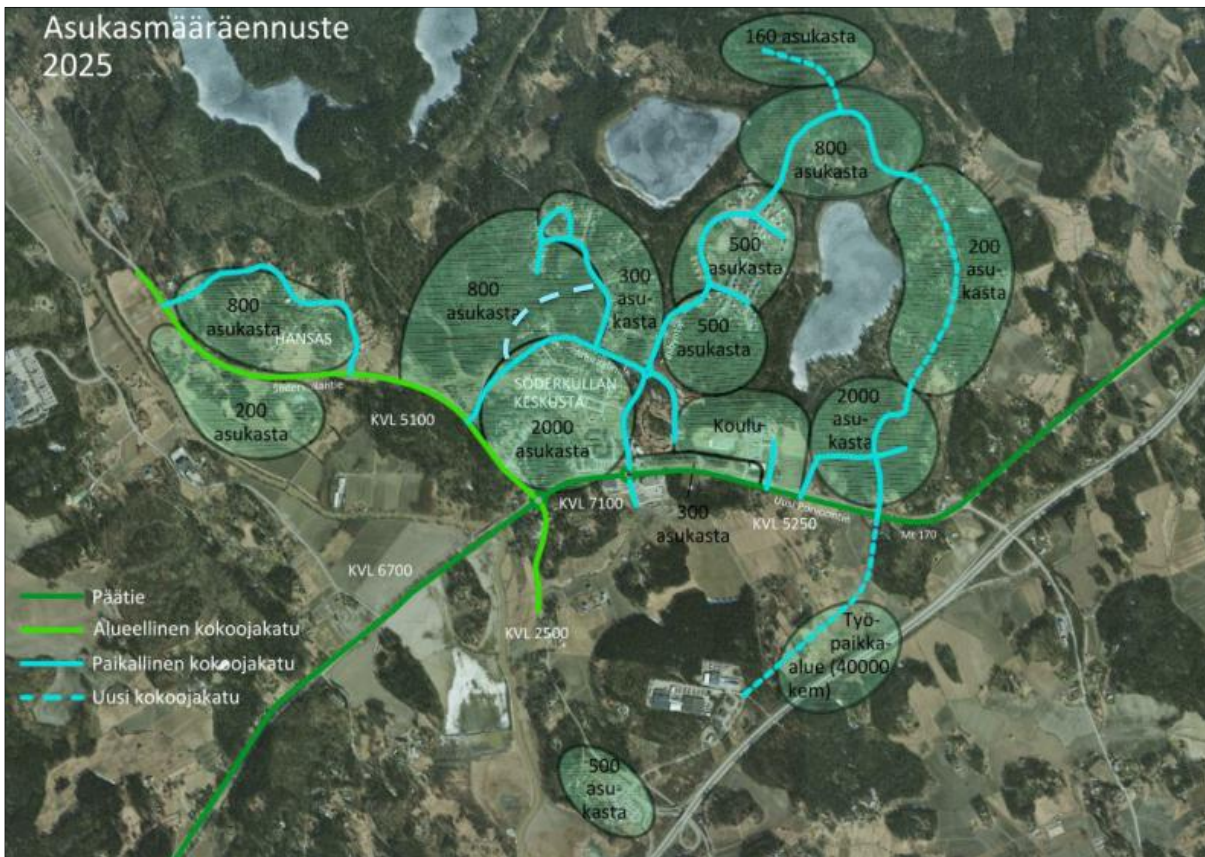
Söderkullan alueelle on laadittu liikenne-ennuste vuodelle 2025 Söderkullan liikenteellisessä selvityksessä. Selvityksessä on otettu huomioon Söderkullan ja Eriksnäsin alueiden maankäytön kehittyminen vuoteen 2025 mennessä. Ennustetilanteessa vuonna 2025 mt 170 keskimääräinen vuorokausiliikennemäärä on arvioitu olevan noin 5 250 ajoneuvoa Söderkullan keskustan kohdalla, keskustan ja Söderkullantien (mt 11689) välisellä osuudella 7 100 ajoneuvoa ja Söderkullantien länsipuolelle noin 6 700 ajoneuvoa vuorokaudessa. Söderkullantien keskimääräinen vuorokausiliikennemäärä ennustetilanteessa on noin 5 100 ajoneuvoa tarkastelualueen tuntumassa ja Eriksnäsiintie (mt 11687) noin 2 500 ajoneuvoa vuorokaudessa.

Kuva 7. Ennustevuoden 2025 asukas- ja liikennemäärät Söderkullan alueella (Söderkullan liikenteellinen selvitys, Sipoon kunta).

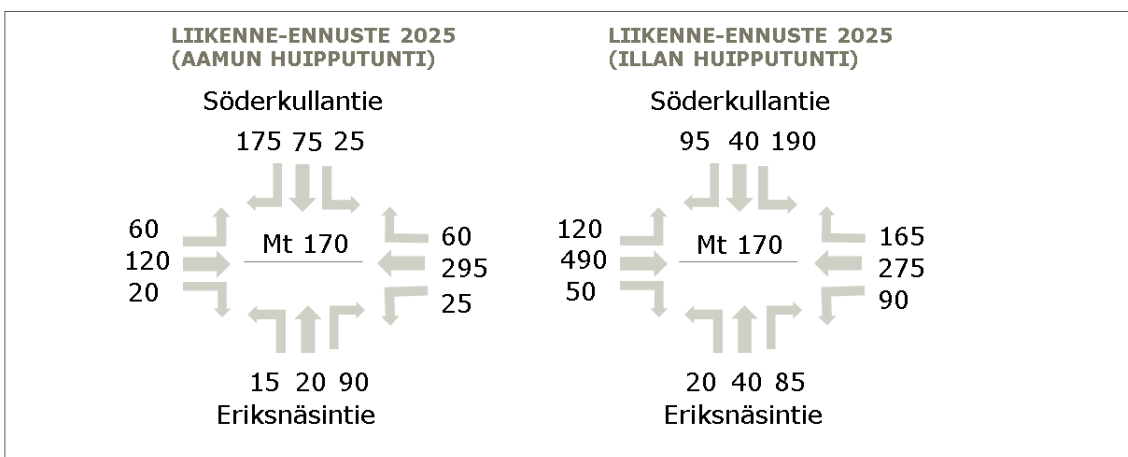
Söderkullan alueen maankäytön kehittäminen vaikuttaa merkittävästi maantien 170 sekä maanteiden 11687 ja 11689 liittymän toimivuuteen. Lähitulevaisuudessa liittymäalueen läheisyyteen on suunniteltu rakennettavan runsaasti asumista sekä uusi päivittäistavarakaupan yksikkö. Kaavoituksessa on myös mahdollistettu laajennus nykyiselle päivittäistavarakaupan yksikölle Söderkullan keskustassa. Kuvassa 8 on esitetty tämän pohjalta päivitetty liikenne-ennuste aamun ja illan huipputunneille ennustevuonna 2025.

Kuva 8. Mt 170 sekä Söderkullantien (mt 11689) ja Eriksnäsintien (mt 11687) ja liittymän liikenne-ennusteet aamun ja illan huipputunteina (ajoneuvoa tunnissa).

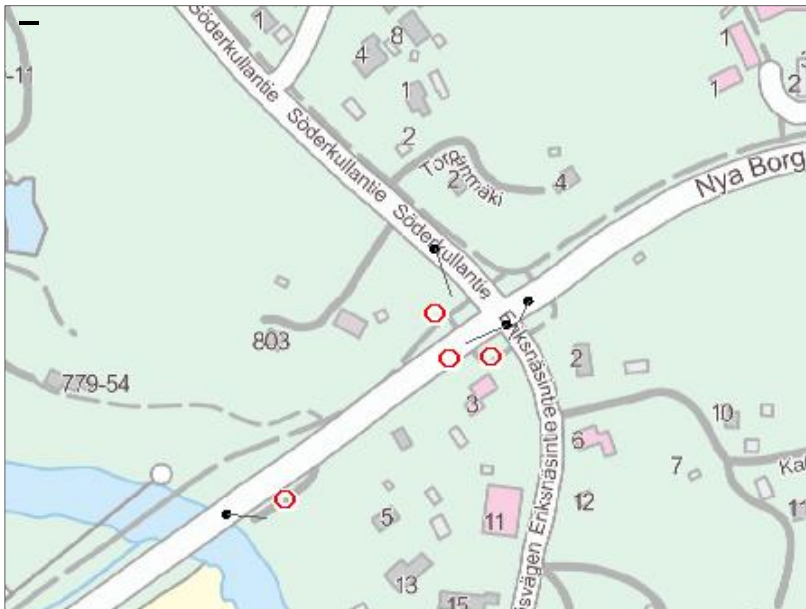
Selvitysalueella maantien 170 (Uusi Porvoontie) sekä maanteiden 11687 ja 11689 (Eriksnäsintie ja Söderkullantie) varrella on tapahtunut yhteensä neljä poliisin tietoon tullutta omaisuusvahinkoon johtanutta onnettomuutta vuosina 2011–2015. Omaisuusvahinkoon johtaneet onnettomuudet olivat kaikki ajoneuvoliikenteen onnettomuuksia. Loukkaantumiseen tai kuolemaan johtaneita onnettomuuksia ei ole tapahtunut vuosina 2001–2015.

Kuva 9. Liikenneonnettomuudet suunnittelualueella vuosina 2011–2015 (Lähde: Liikennevirasto).
