WO-00775634  
25.10.2019

# Kuntoarvioraportti

Singsing  
Iso Kylätie 39  
04130 Sipoo

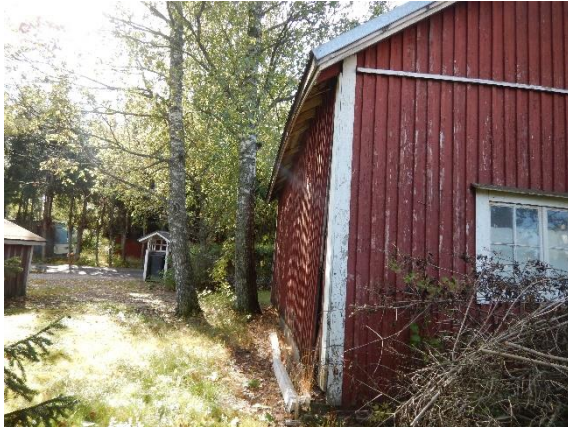
Kuva 5. Piharakennus.

- Huonokuntoisen piharakennuksen kunnostaminen ei ole enää taloudellisesti kannattavaa.

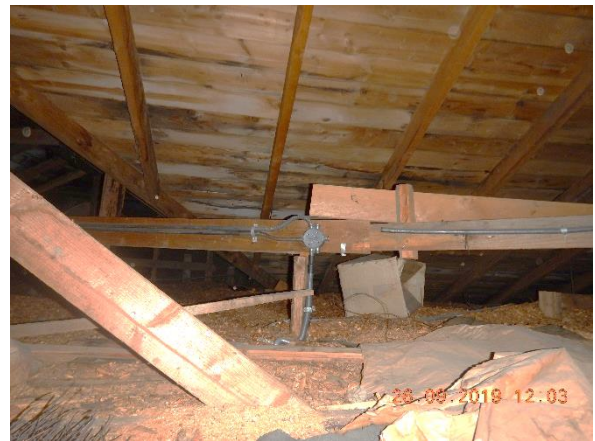
Kuva 21. Yleiskuva, yläpohja.

- Tarkastuksessa tehtyjen havaintojen perusteella rakennuksen kantavat rakenteet ovat jo niin vaurioituneet, että korjaustoimenpiteisiin ryhtyminen ei ole enää taloudellisesti kannattavaa.

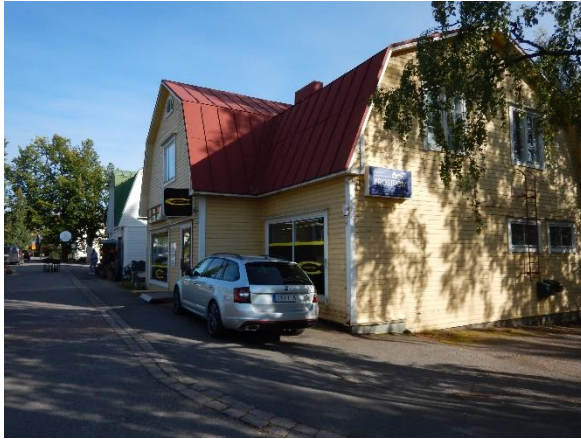
- Julkisivun alaosan laudoitus on monin paikoin lahonnut.
- Maalipinnassa on paikoitellen havaittavissa merkittävää lehteilyä.
- Pensasistutukset ja muu kasvillisuus ovat kiinni pohjoispäädyn julkisivussa varjostaen ja lisäten ulkopuolista kosteuskuormaa.
- Räystäään aluslaudoituksessa on havaittavissa vaurioita.
- Itäpuolella oleva portaikko ohjaa sade- ja sulamisvedet ulkoseinärakenteisiin.

Kuva 26. Lännen ja etelän puolen julkisivu.

- Tarkastuksessa tehtyjen havaintojen perusteella rakennuksen kantavat rakenteet ovat jo niin vaurioituneet, että korjaustoimenpiteisiin ryhtyminen ei ole enää taloudellisesti kannattavaa.

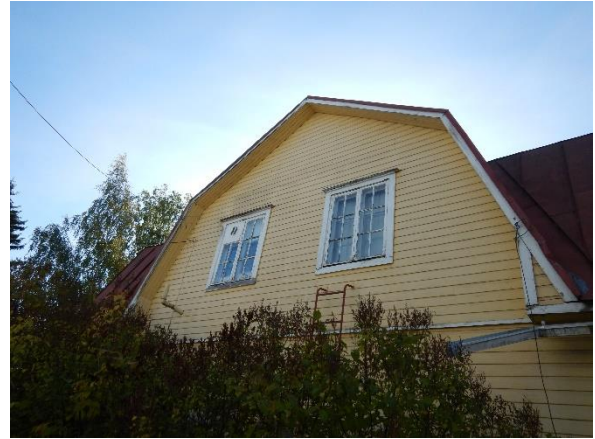
Kuva 27. Pohjoisen puoleinen julkisivu.

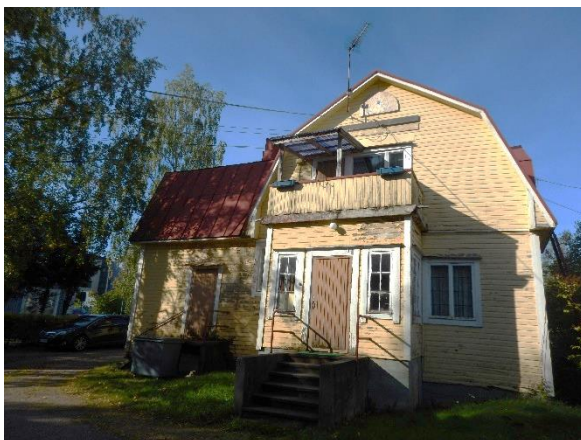
Kuva 28. Julkisivu idästä.

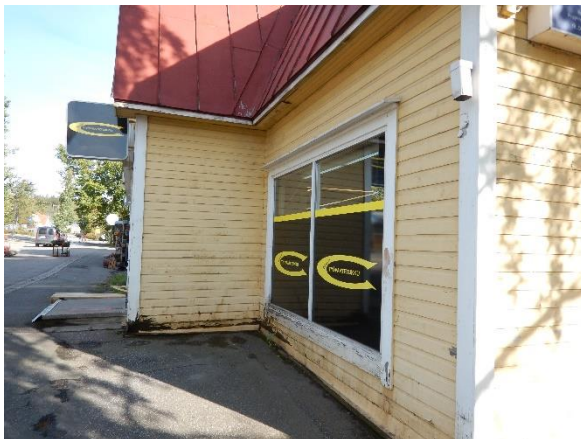
- Ikkunoiden maalipinta on paikoin kulunut ja kitit halkeilleet. Alapuitteissa on paikoin havaittavissa lahovaurioita.

Kuva 40. Yleiskuva liiketilan ikkunoista.

- Tarkastuksessa tehtyjen havaintojen perusteella rakennuksen kantavat rakenteet ovat jo niin vaurioituneet, että korjaustoimenpiteisiin ryhtyminen ei ole enää taloudellisesti kannattavaa.

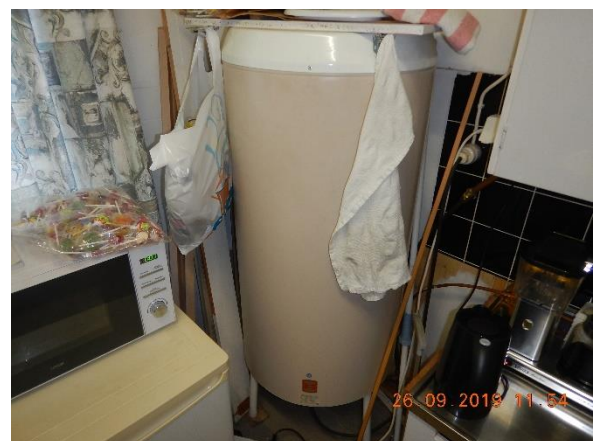
Kuva 74. Sähkötoiminen lämminvesivaraaja

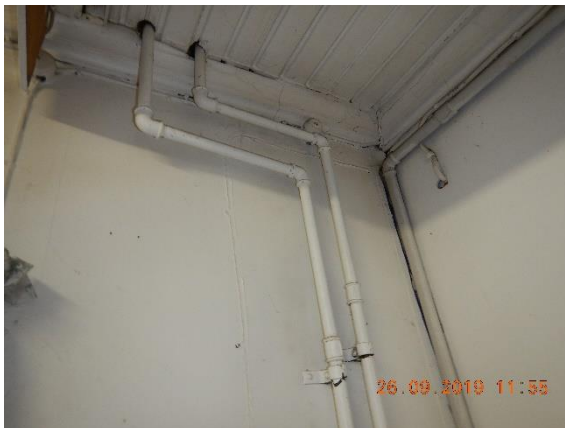
Kuva 75. Pinta-asenteisia lämpöjohtoja

- Lämmitysverkoston kuntotutkimus putkistojen kuntotutkimuksen yhteydessä
- Lämmitysjärjestelmän kiertopumpun uusiminen

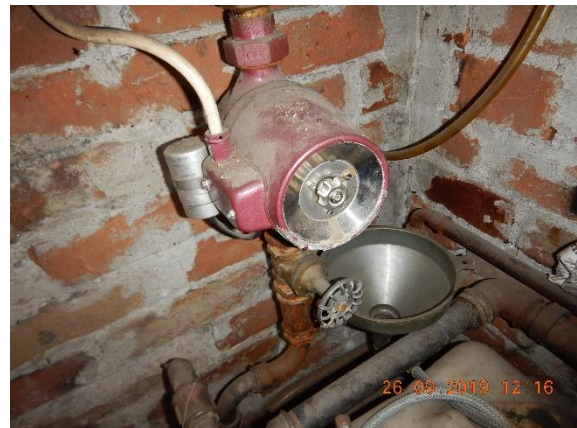
Kuva 76. Lämmitysverkoston kiertopumppu

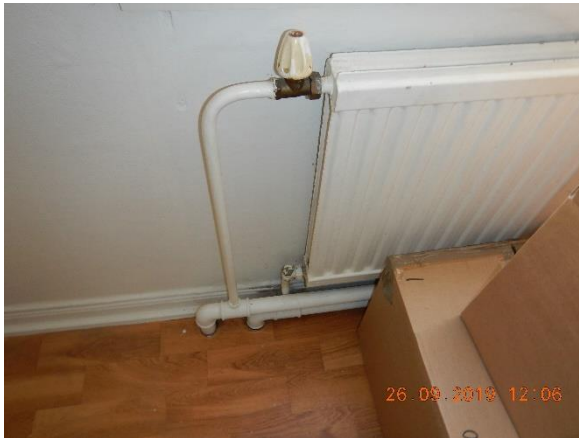
Kuva 77. Käsisäätöinen patteriventtiili

- Patteriventtiilien uusiminen termostaattisiksi patteriventtiileiksi.

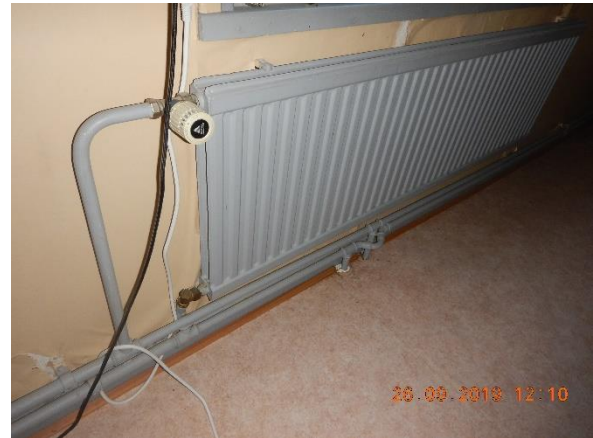
Kuva 78. Termostaattinen patteriventtiili

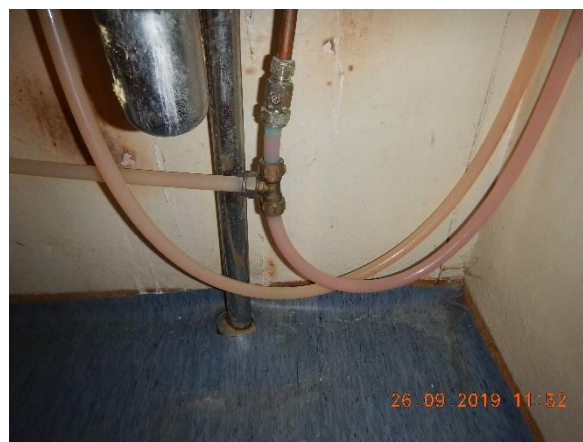
Kuva 86. Muovisia käyttövesijohtoja

- Rakennuksen käyttövesiverkosto on alkuperäisiltä osiltaan teknisen käyttöikänsä päässä. Käyttövesiverkoston kunto ja jäljellä oleva käyttöikä voidaan selvittää putkistojen kuntotutkimuksella

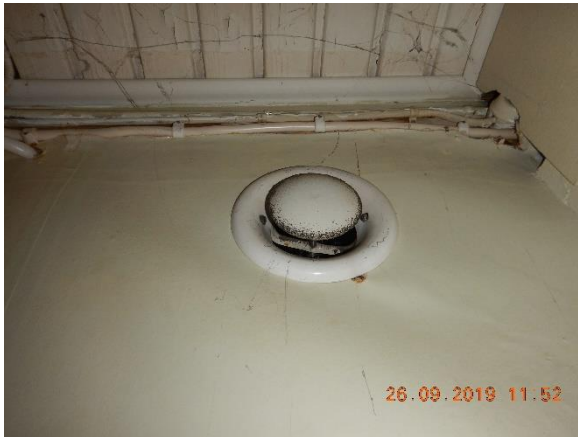
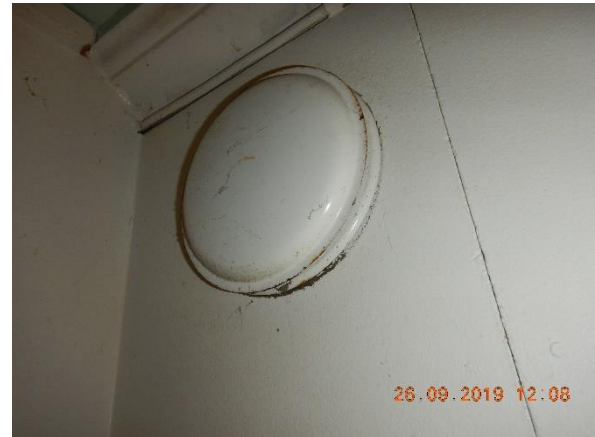
Kuva 91. Poistoilmaventtiili

Kuva 92. Poistoilmaventtiili

- Koneellisen ilmanvaihtojärjestelmän rakentaminen peruskorjauksen yhteydessä.

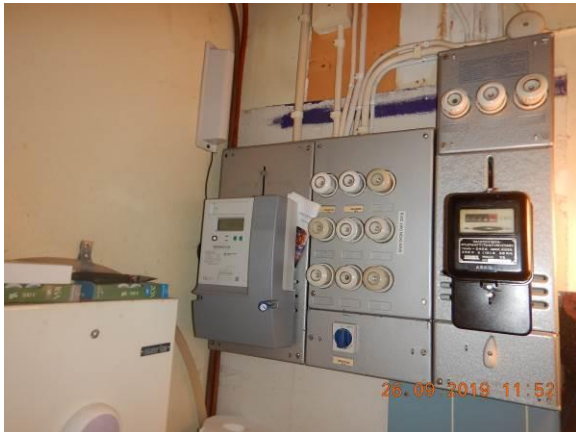
Kuva 93. Pääkeskus.

- Kiinteistön sähkökeskusten uusiminen

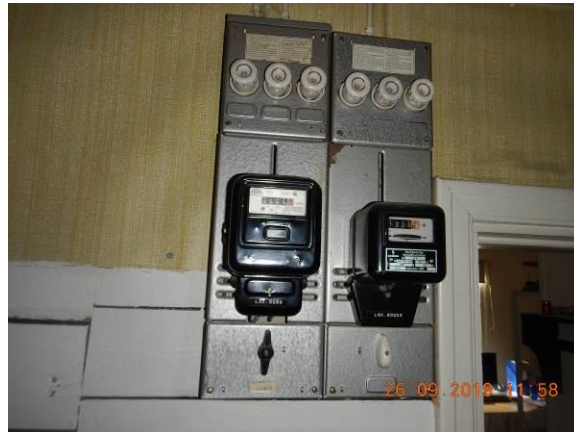
Kuva 94. Alamittauskeskukset.

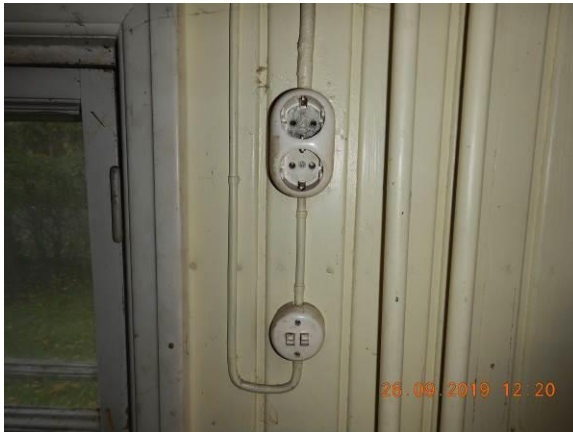
Kuva 95. Vanhoja asennuskalusteita.

- Pistorasioiden ja johdotusten uusiminen

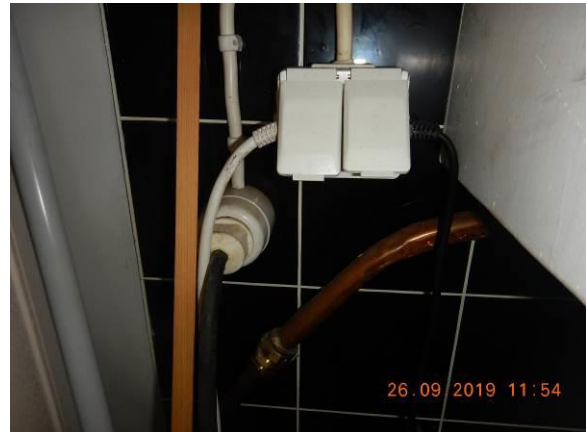
Kuva 96. Jälkiasennettu pistorasia.

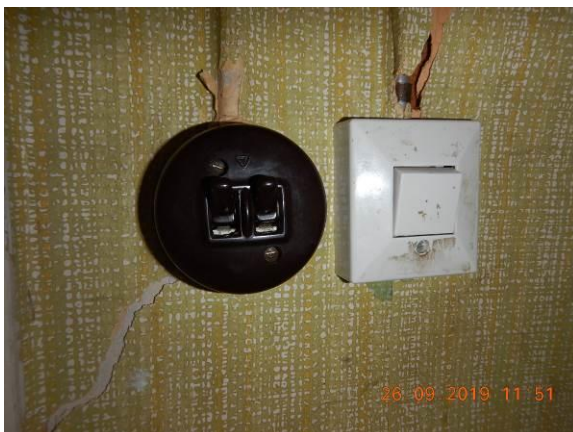
Kuva 97. Eri-ikäisiä katkaisijoita. Johdotukset vanhoja.

- Sisävalaistuksen uusiminen (valaisimet, kaapeloinnit, ohjauslaitteet)

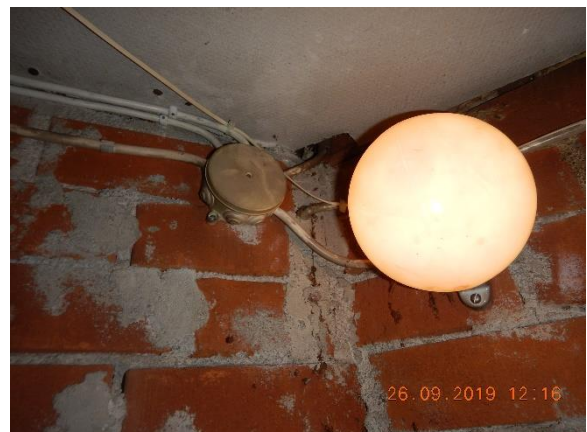
Kuva 98. Vanha hehkulamppuvalaisin.

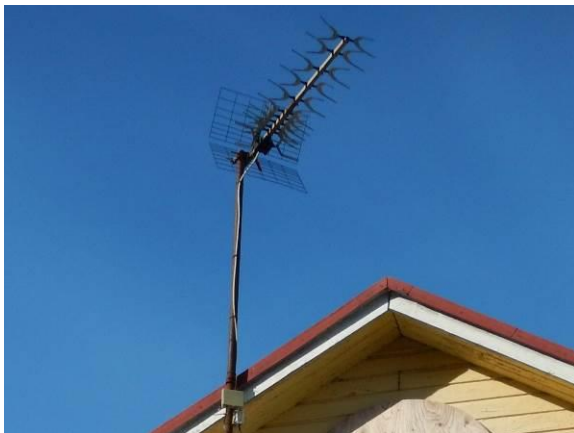
Kuva 99. Harava-antenni katolla.

- Antennijärjestelmän uusiminen
