WO-00775628  
25.10.2019

# Kuntoarvioraportti

Alanko  
Iso Kylätie 37  
04130 Sipoo

26.9.2019

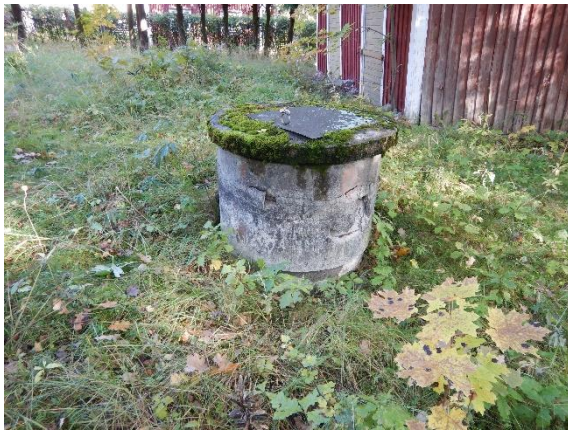
Kuva 6. Pihakaivo, joka ei ole käytössä.

- Mikäli kaivoa halutaan käyttää esim. puutarhan kasteluvetenä, tulee sen kunto tarkastaa.

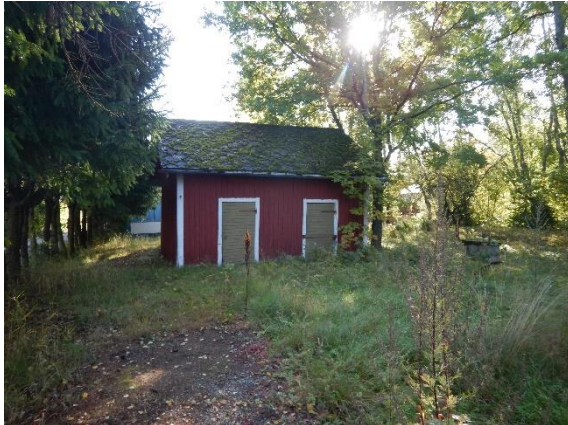
Kuva 7. Piharakennus.

- Tarkastuksessa tehtyjen havaintojen perusteella piharakennuksen kantavat rakenteet ovat jo niin vaurioituneet, että korjaustoimenpiteisiin ryhtyminen ei ole enää taloudellisesti kannattavaa.

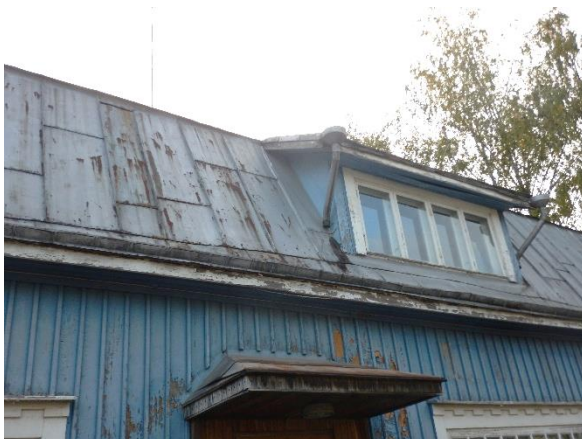
Kuva 11. Kattolyhdyn päältä tulevat vedet ohjataan syöksytorvilla kohti jalkarännejä. Kattolyhdyn sivuissa ei ole pellityksiä, jolloin syöksytorvista valuvat vedet kastelevat kattolyhdyn puurakenteita.

- Tarkastuksessa tehtyjen havaintojen perusteella rakennuksen kantavat rakenteet ovat jo niin vaurioituneet, että korjaustoimenpiteisiin ryhtyminen ei ole enää taloudellisesti kannattavaa.

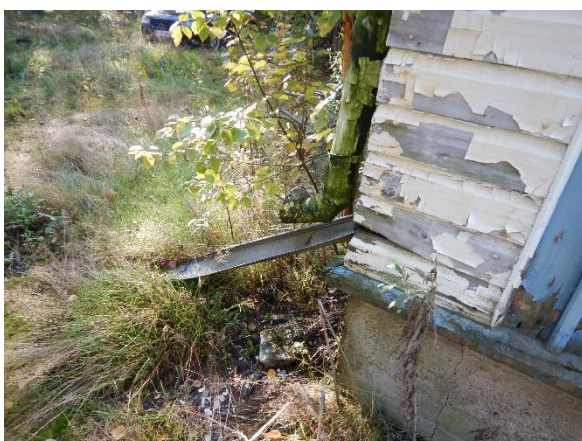
Kuva 13. Alkuperäisestä syöksytorvesta tuleva vesi on pyritty johtamaan kauemmas kourulla.

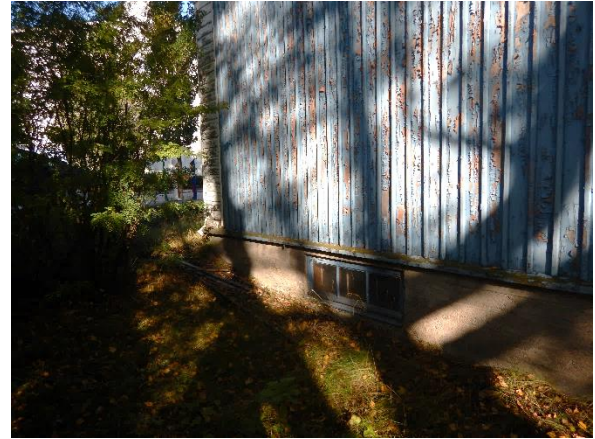
Kuva 17. Yleiskuva rakennuksen eteläpäädyn sokkelista.

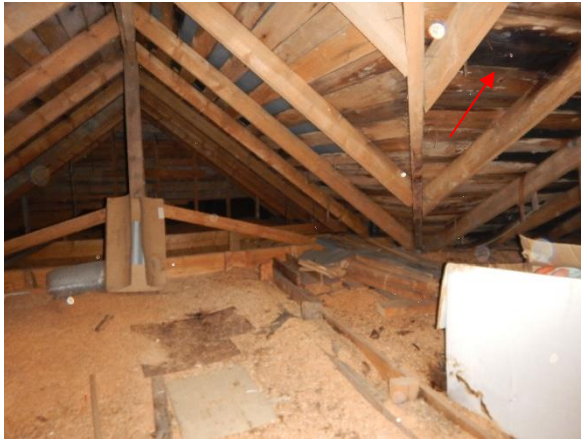
- Yläpohjatilassa ei ole kulkusiloja, joten koko yläpohjatilaa ei päästy tarkastamaan.
- Yläpohjatilassa on runsaasti sinne kuulumatonta materiaalia ja roskaa.
- Yläpohjatilassa ei ole tuuletusventtiilejä.
- Läpivientien ympärillä on havaittavissa merkittäviä jälkiä vesivuodoista.
- Kattoruoteissa on havaittavissa lahovaurioita.
- Katon lappeella olevan varastotilan lattialla on kosteusjälkiä, jotka johtuvat todennäköisesti peltikaton kondenssiveden valumisesta.

Kuva 32. Yleiskuva, yläpohja.

- Tarkastuksessa tehtyjen havaintojen perusteella rakennuksen kantavat rakenteet ovat jo niin vaurioituneet, että korjaustoimenpiteisiin ryhtyminen ei ole enää taloudellisesti kannattavaa.

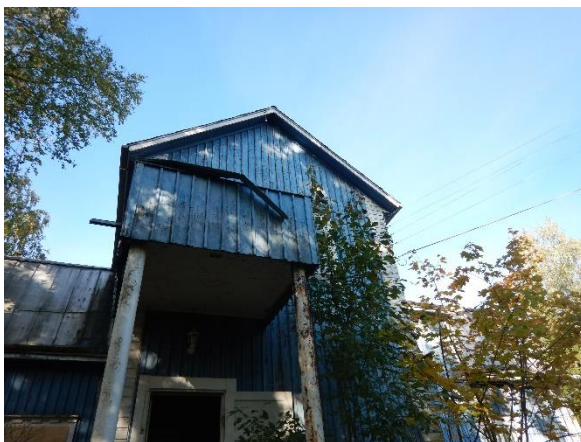
Kuva 41. Julkisivu idästä. Parvekkeen kaiteen pellitys on irronnut ja roikkuu parvekkeen ulkopuolella. Irtoavaan peltiin sisältyy henkilö- ja omaisuusriski.

- Tarkastuksessa tehtyjen havaintojen perusteella rakennuksen kantavat rakenteet ovat jo niin vaurioituneet, että korjaustoimenpiteisiin ryhtyminen ei ole enää taloudellisesti kannattavaa.

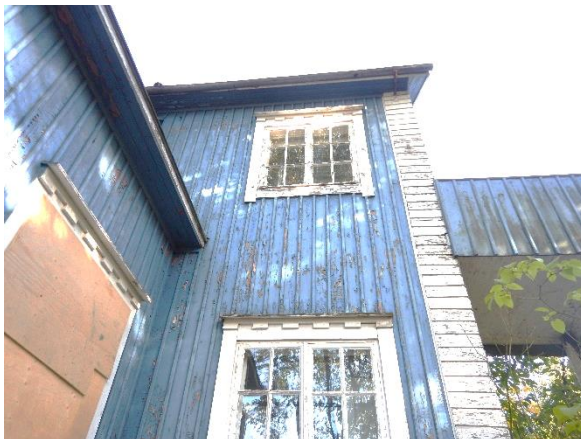
- Julkisivun alaosan laudoitus on monin paikoin lahonnut.
- Maalipinnassa on paikoitellen havaittavissa merkittävää lehteilyä.
- Pensasistutukset ja muu kasvillisuus ovat kiinni julkisivussa varjostaen ja lisäten ulkopuolista kosteuskuormaa.
- Räystäään aluslaudoituksessa on havaittavissa vaurioita.

Kuva 43. Julkisivumaali lehteilee.

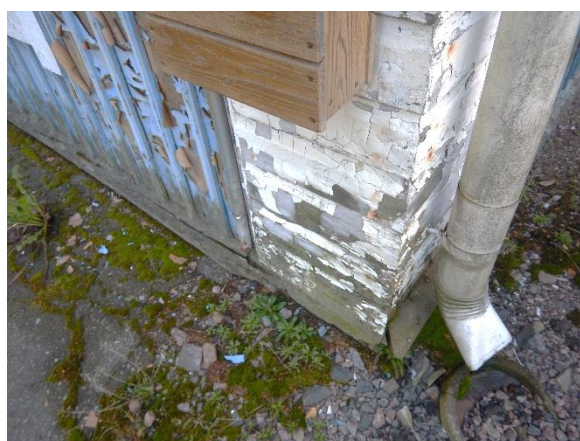
Kuva 50. Seinän alaosa on monin paikoin joko maanpinnan tasalla tai sen alapuolella. Seinä alaosan

kantavat rakenteet sekä lämmöneristeet ovat todennäköisesti lahovaurioituneet.

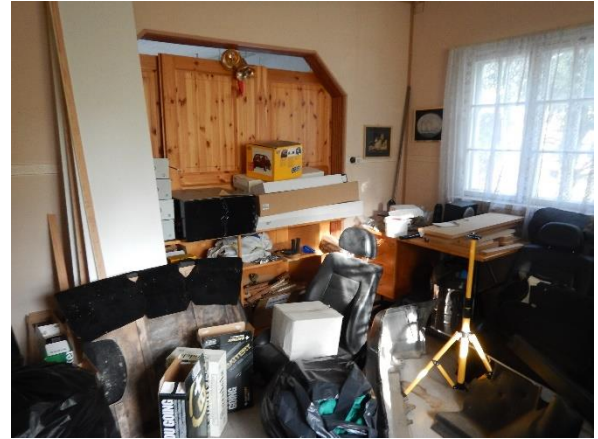
Kuva 80. Yleiskuva myymälätilasta.

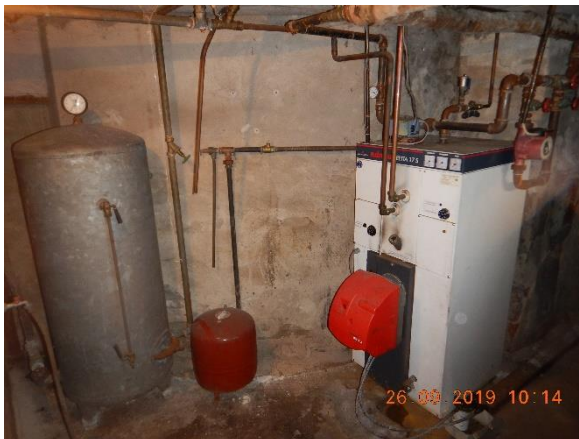
- Lämmityskattila sekä öljysäiliöt sijaitsevat rakennuksen kellarissa.
- Lämmitysjärjestelmä on ollut käyttämättömänä useita vuosia.
- Öljylämmityskattila sekä öljypoltin ovat vuodelta 1998.
- Öljypoltin on teknisen käyttöikänsä päässä ja sen uusiminen on suositeltavaa, mikäli järjestelmä halutaan ottaa käyttöön.
- Öljysäiliöt ovat vuodelta 1980 ja materiaaliltaan muovia.
- Öljysäiliöillä ja kattilalla on teknistä käyttöikää jäljellä noin 10vuotta.

Kuva 89. Öljylämmityslaitteisto

- Öljypolttimen uusiminen sekä kattilan huolto tulee suorittaa, mikäli järjestelmä halutaan ottaa käyttöön.

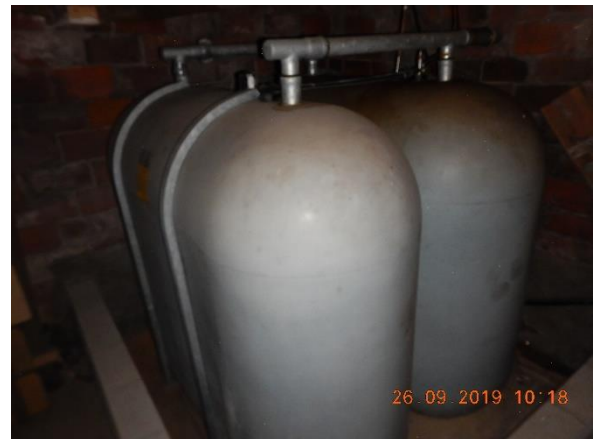
Kuva 90. Öljysäiliöt

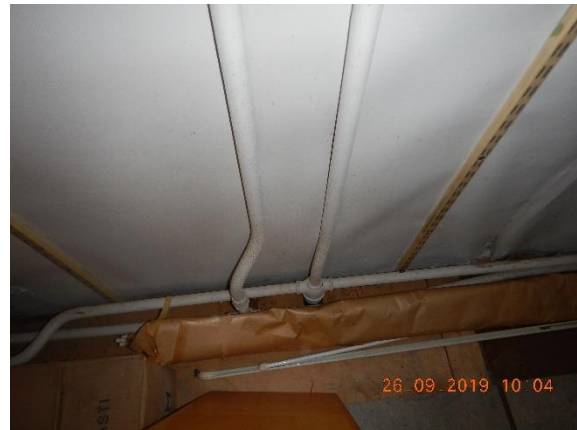
Kuva 92. Pinta-asenteisia lämpöjohtoja

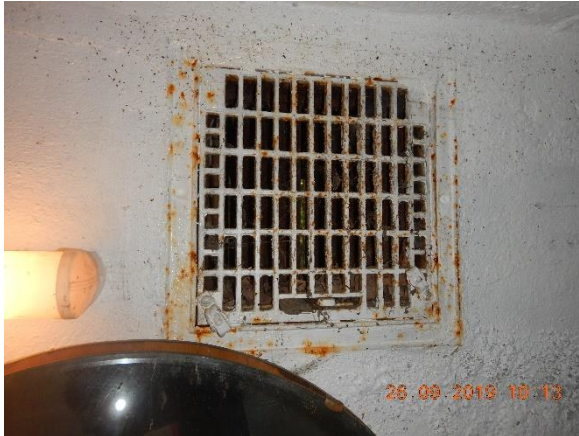
- Rakennuksissa on muutamia poistoilmasäleikköjä, joiden kautta poistoilma johdetaan rakenneaineisen hormin kautta vesikatolle.
- Poistoilmasäleiköt rakennuksen WC-tiloissa, kellarissa ja keittiössä.
- Pääosassa tiloista ei ole riittävää ilmanvaihtoa
- Rakennuksen ilmanvaihto on heikkoa
- Korvausilmareittejä ei havaittu

Kuva 105. Poistoilmasäleikkö

- Rakennuksen ilmanvaihtoa on mahdollista parantaa korvausilmareittien avulla.
- Koneellisen ilmanvaihtojärjestelmän rakentaminen peruskorjauksen yhteydessä.

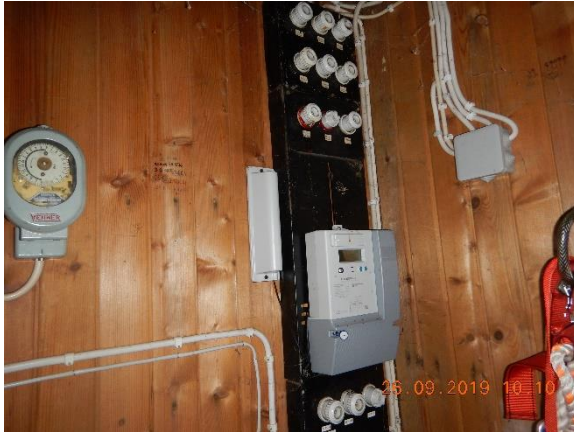
Kuva 107. Alkuperäinen sähkökeskus.

- Kiinteistön sähkökeskusten uusiminen

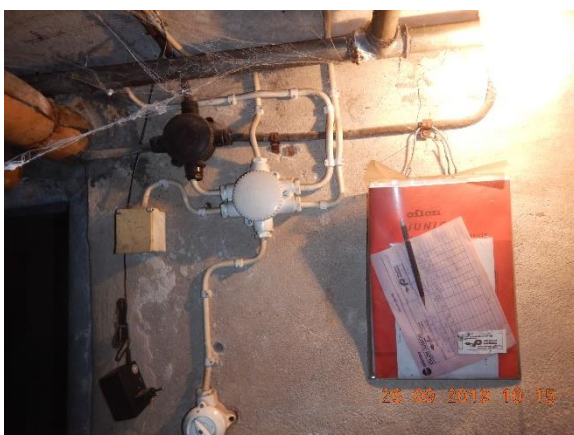
Kuva 109. Vanhoja asennuskalusteita. Pistorasia asennettu jälkeinpäin.

- Pistorasioiden ja johdotusten uusiminen

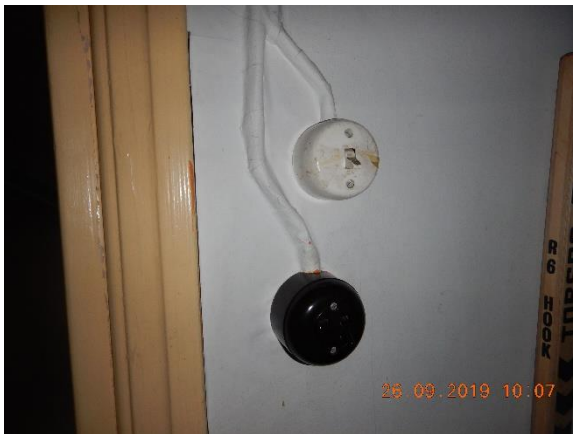
Kuva 110. Vanhoja katkaisijoita.

- Sisävalaistuksen uusiminen (valaisimet, kaapeloinnit, ohjauslaitteet)

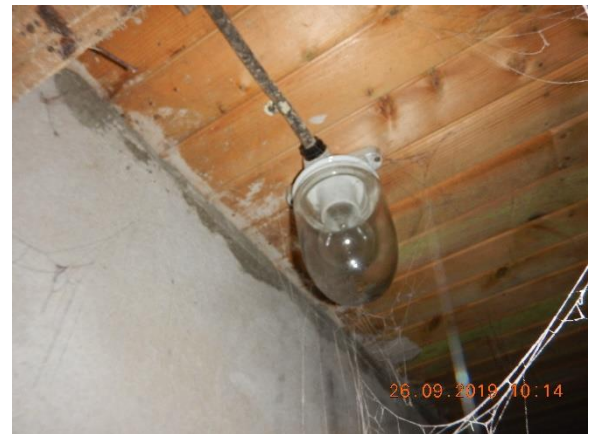
Kuva 111. Vanha hehkulamppuvalaisin.

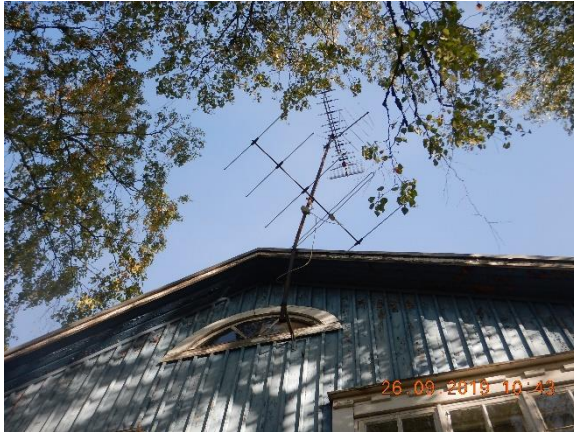
Kuva 112. Harava-antennit katolla.

- Antennijärjestelmän uusiminen

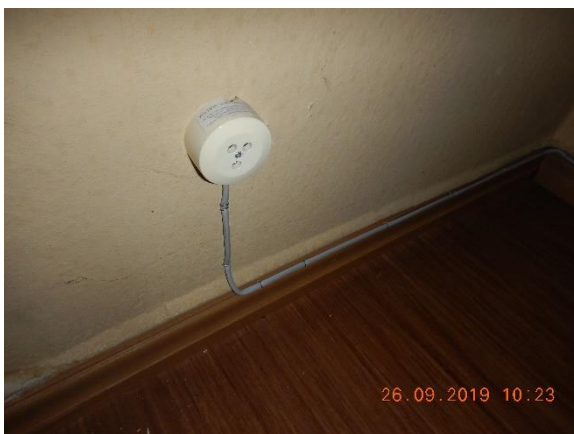
Kuva 113. Puhelinpistorasia.

- Puhelinjärjestelmän uudistaminen
